RELATÓRIO TÉCNICO		Nº: RL-5230.00-5112-947-RHA-171		
	CLIENTE: PETROBRAS			FOLHA: 01 de 103	
	PROGRAMA: MONITORAMENTO DO PLANO DE SEGURANÇA DA BARRAGEM DE SARACURUNA				
	ÁREA: BARRAGEM DE SARACURUNA				
REDUC/EST		TÍTULO: INSPEÇÃO DE SEGURANÇA REGULAR - ISR 2024/2

EMPRESA: RHA Engenharia e Consultoria SS. LTDA.

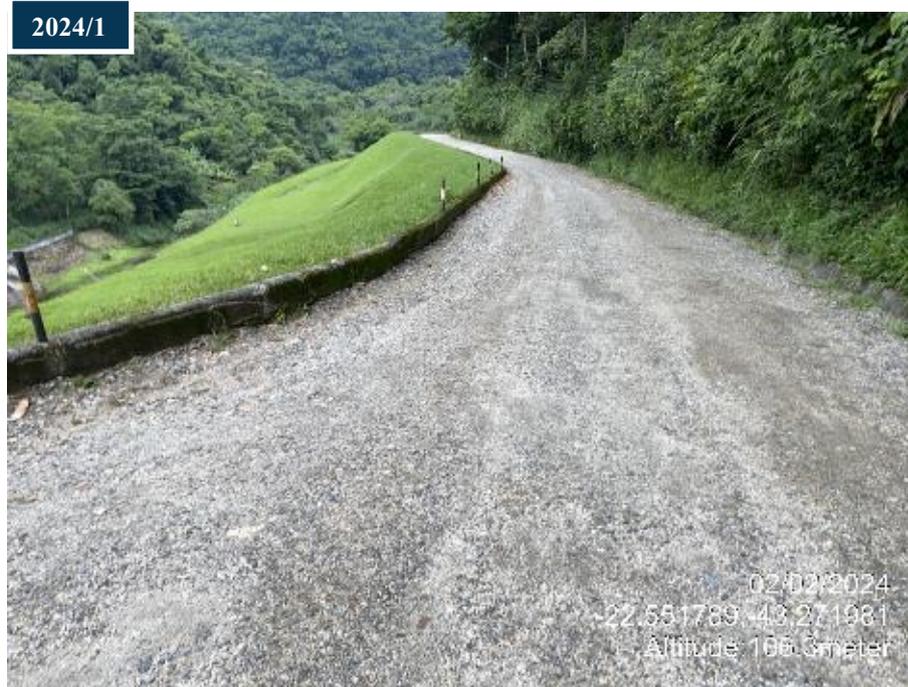
Figura 1: Continuidade do processo erosivo na via de acesso à crista.

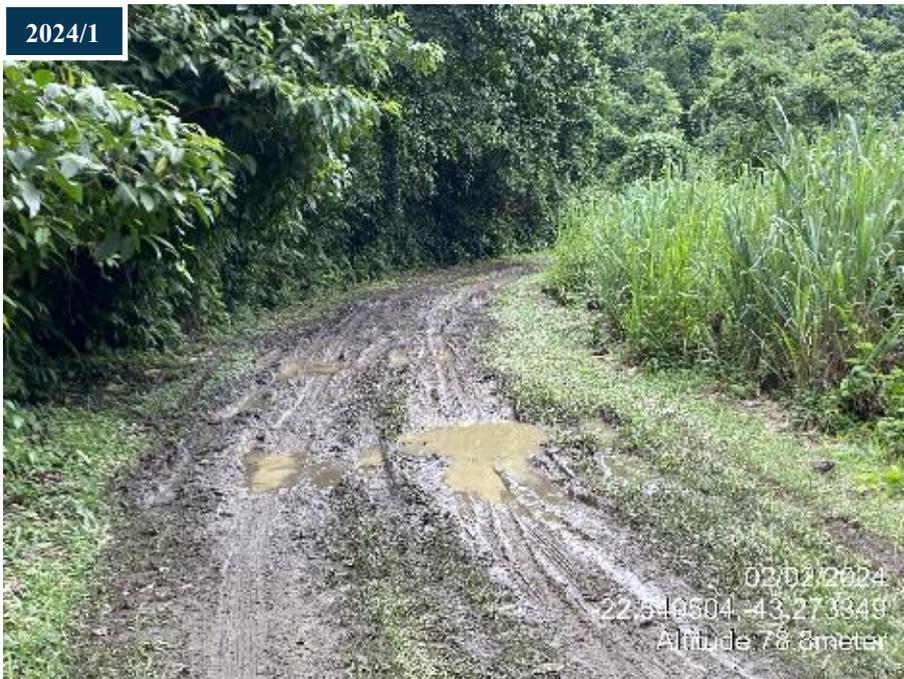
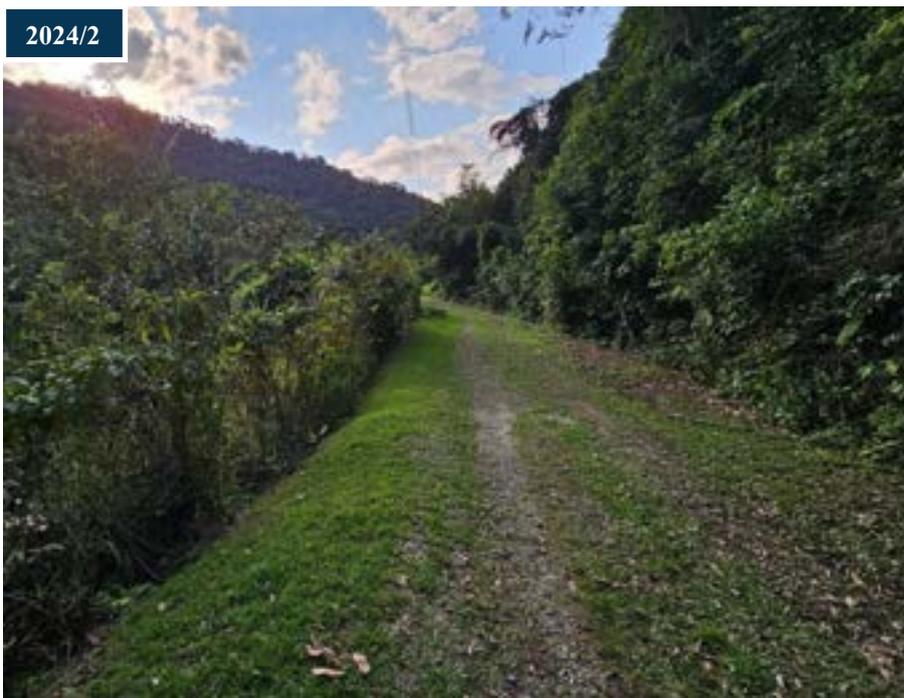
Figura 2: Deterioração da via de acesso ao vertedouro atenuado devido à intervenção e estiagem.

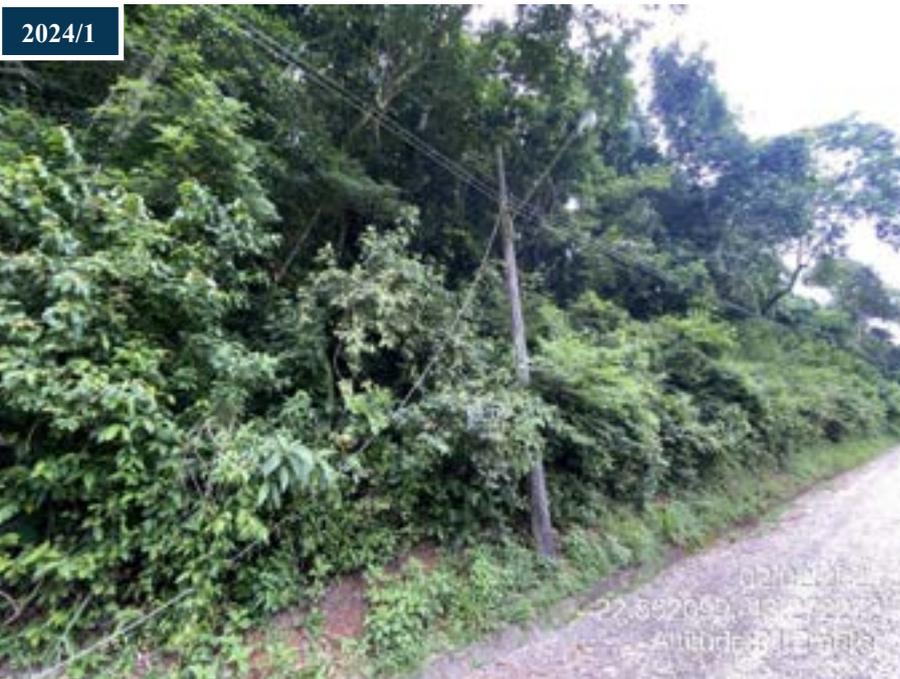
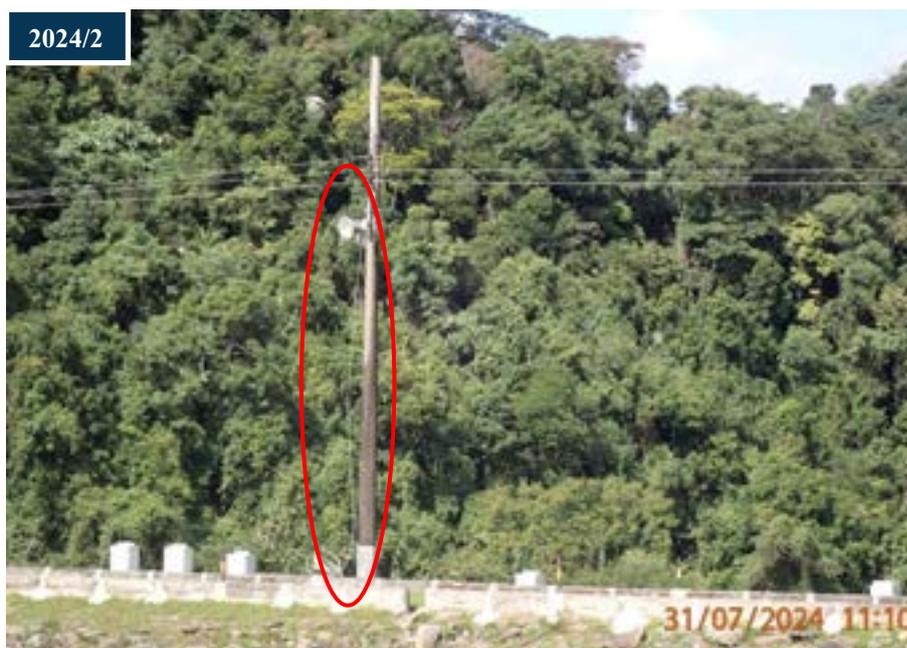
Figura 3: Continuidade do problema de energia na barragem evidenciado pelo cabeamento interrompido.

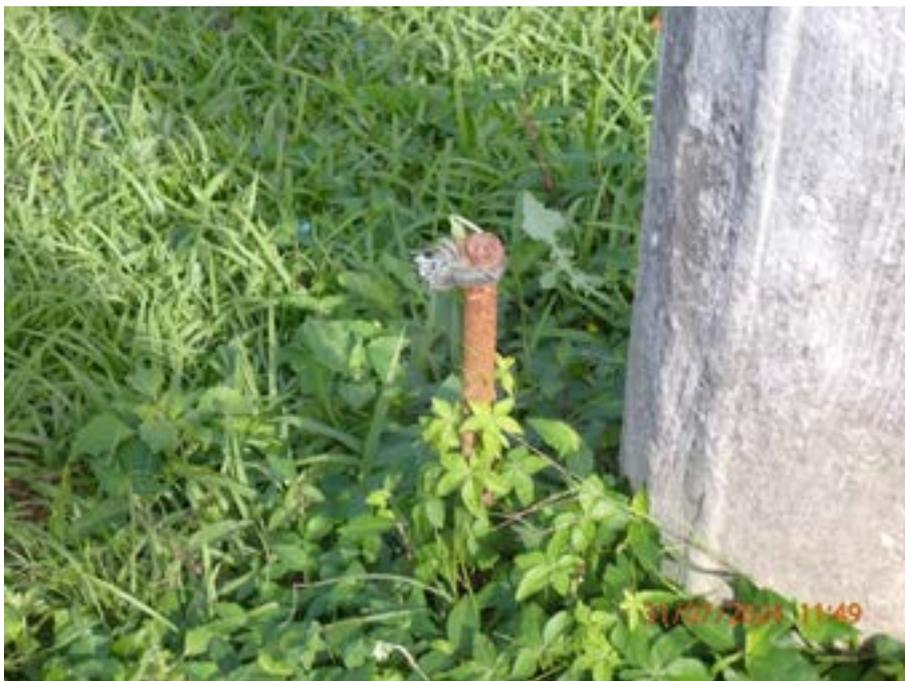
Figura 5: Deficiência no mecanismo de aterramento.

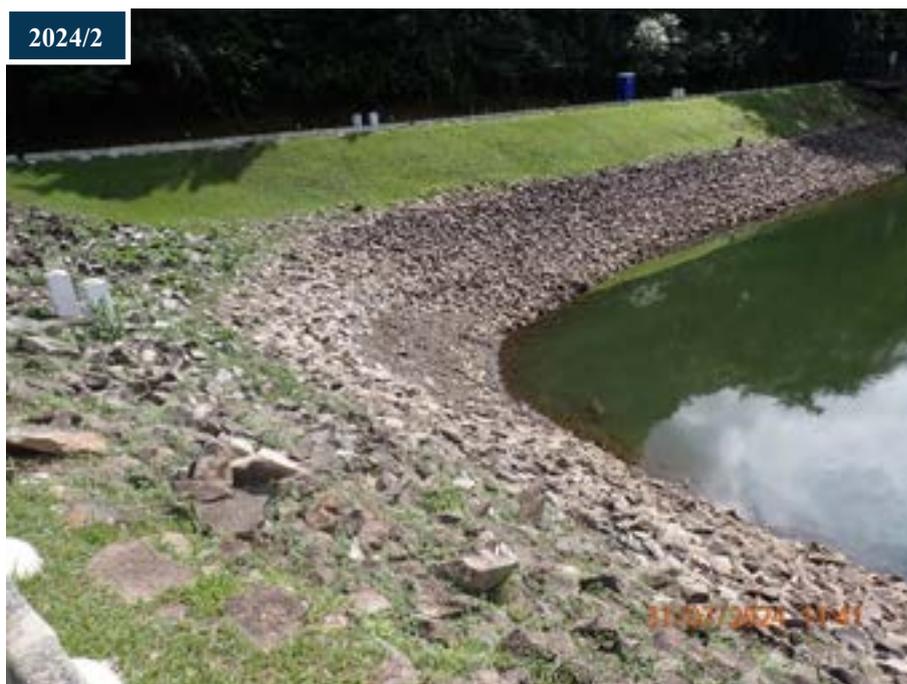
Figura 7: Diminuição da extensão do crescimento vegetal sobre o enrocamento.

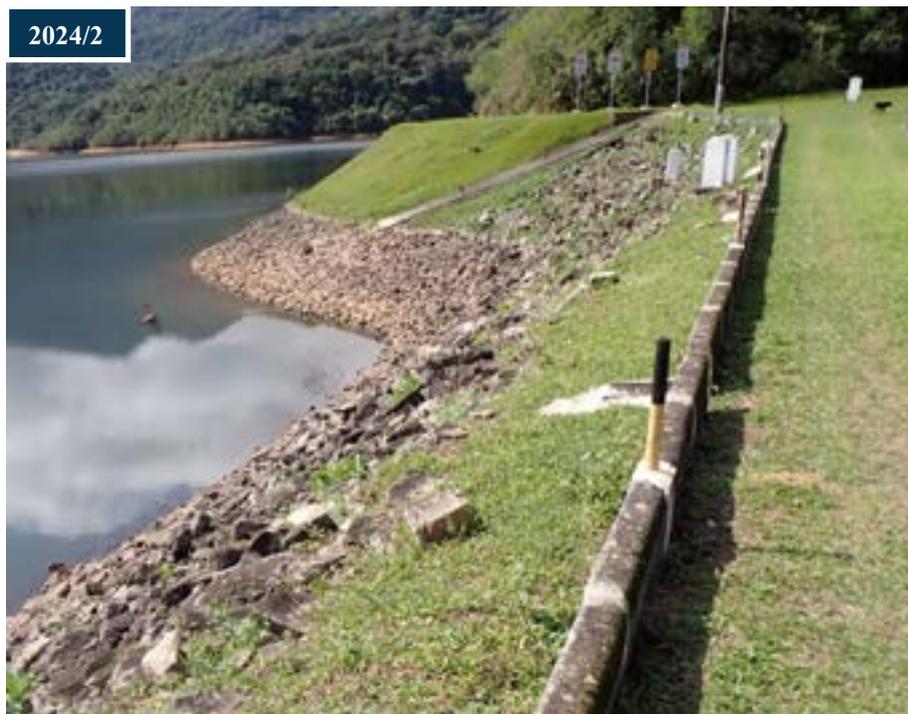
Figura 9: Abertura de descida d'água para montante.

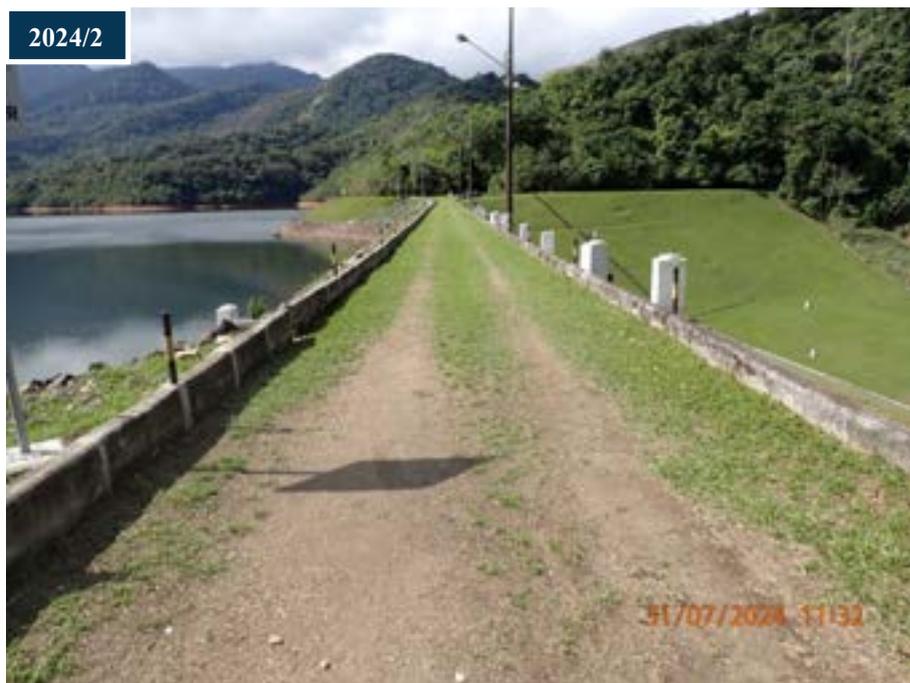
Figura 10: Trechos com falha no revestimento vegetal junto a ombreira direita.

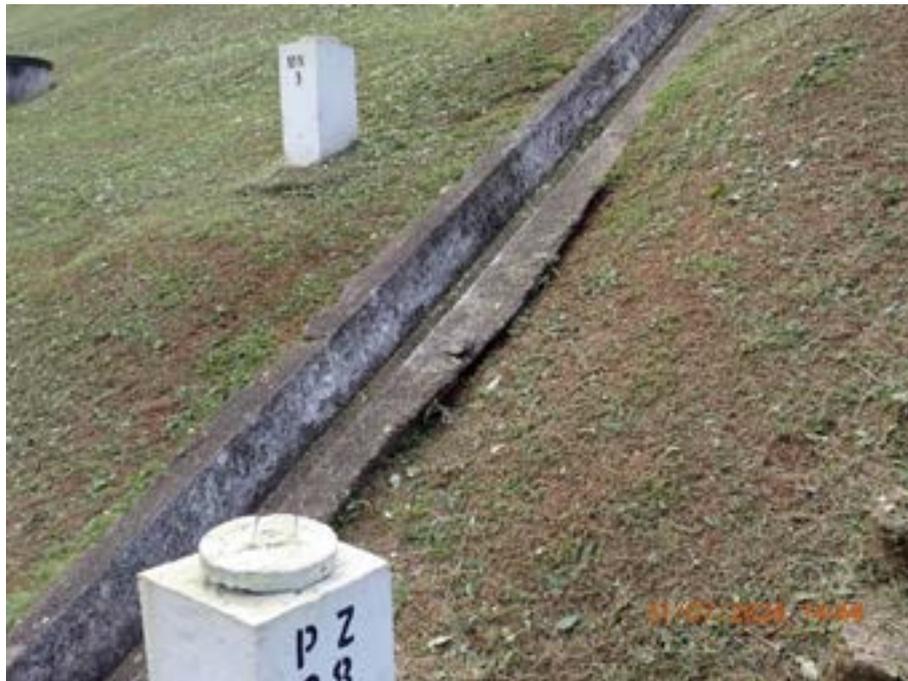
Figura 14: Descalçamento devido a erosão regressiva na interface entre o solo e a canaleta.

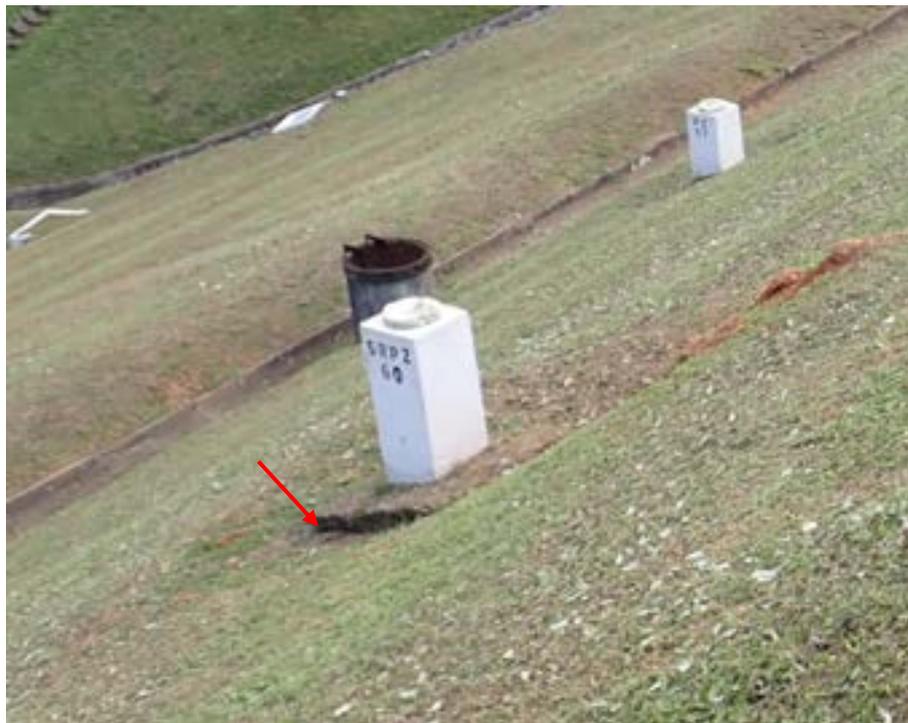
Figura 15: Descalçamento devido a erosão regressiva na interface entre o solo e a base do instrumento.

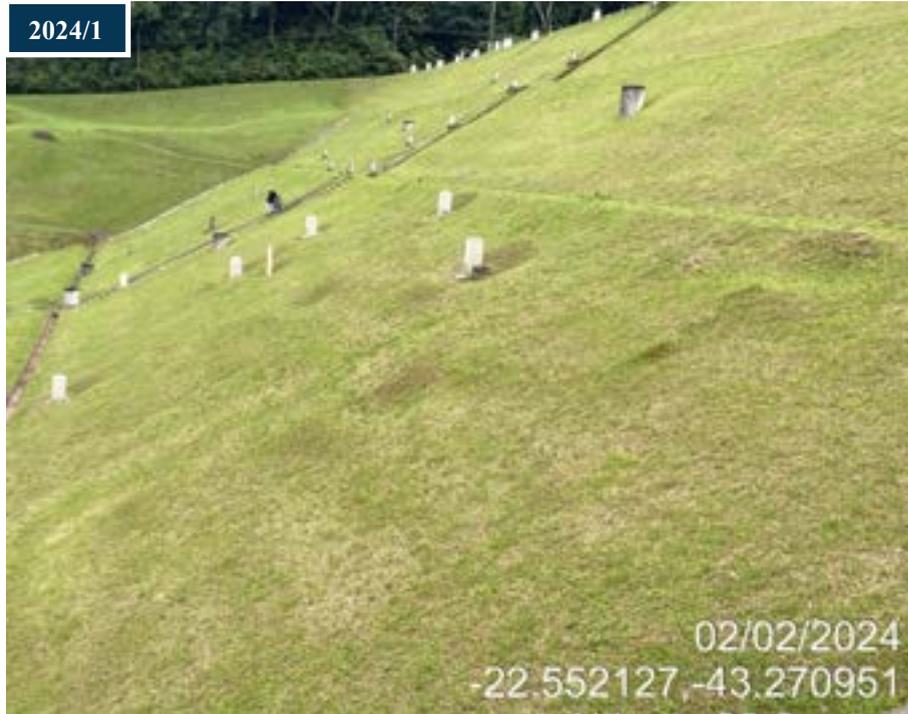
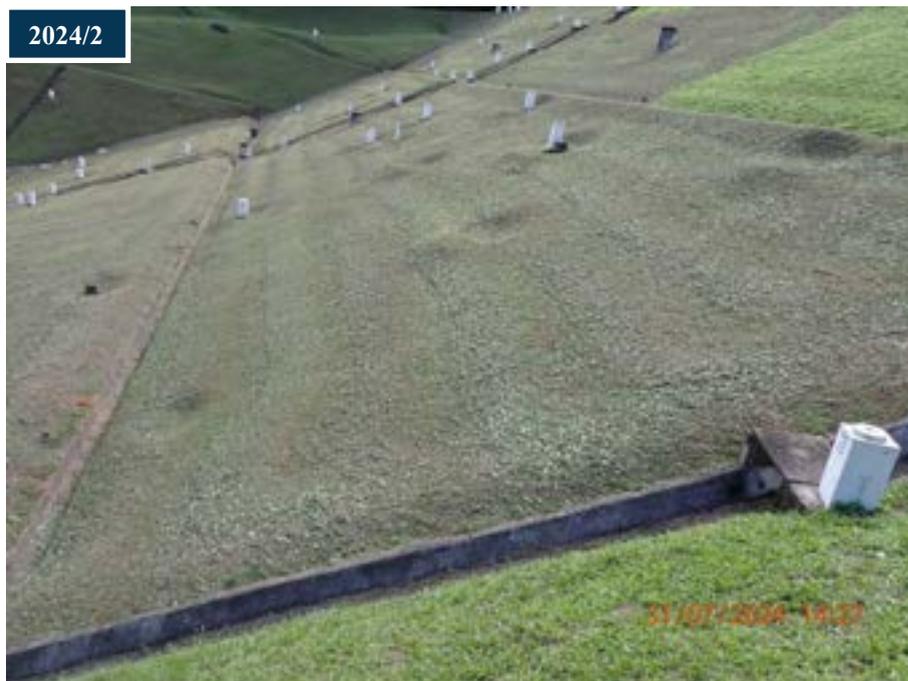
Figura 16: Continuidade da presença de afundamentos na seção intermediária do talude. Provavelmente são cicatrizes de instrumentos antigos, escavação e/ou sondagens.

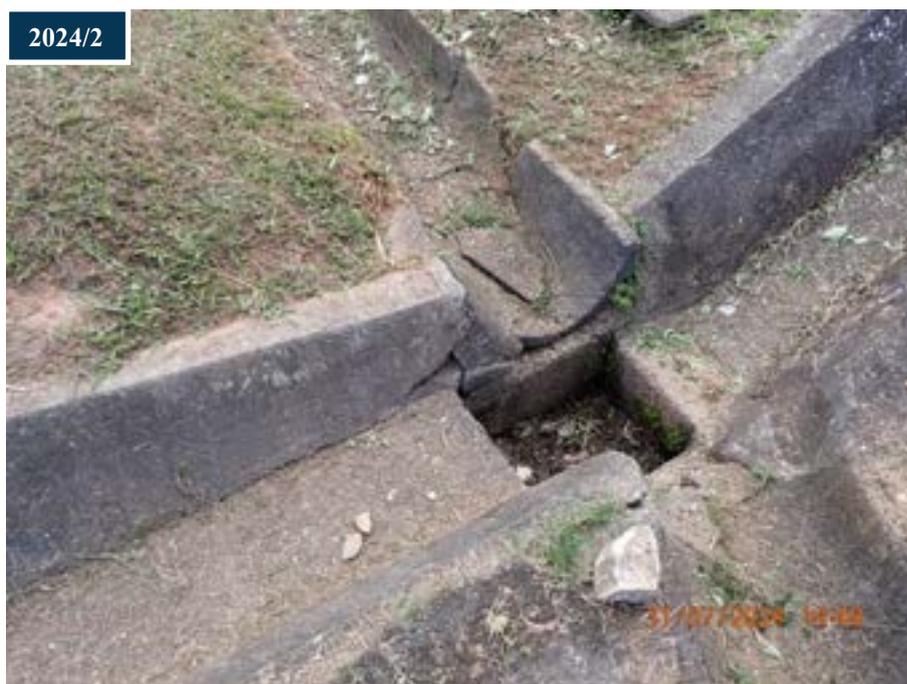
Figura 17: Permanência de canaletas danificadas e obstruídas por vegetação e sedimentos.

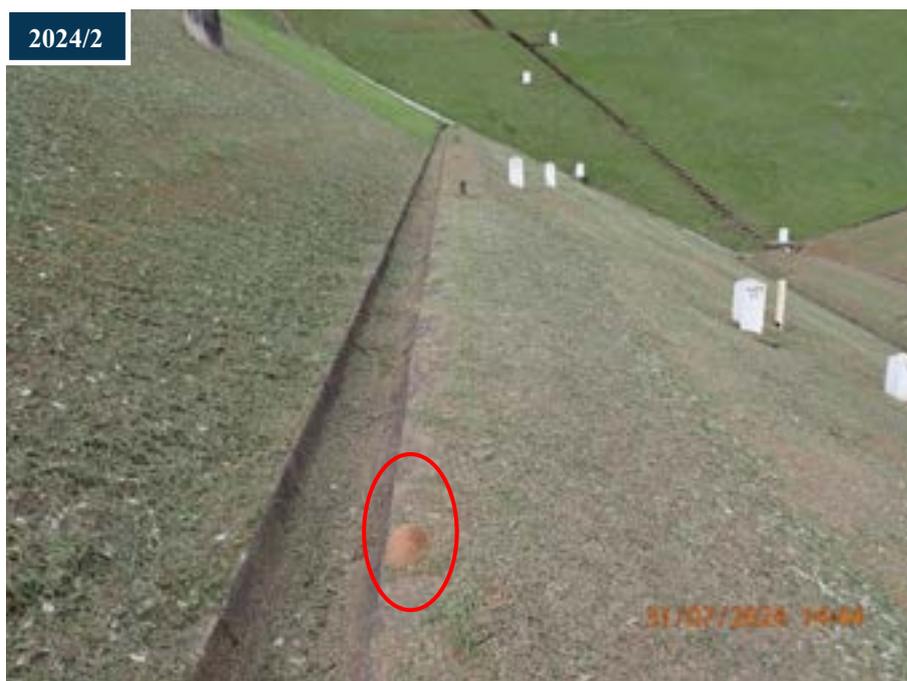
Figura 18: Mesmo com a erradicação os formigueiros reaparecem.

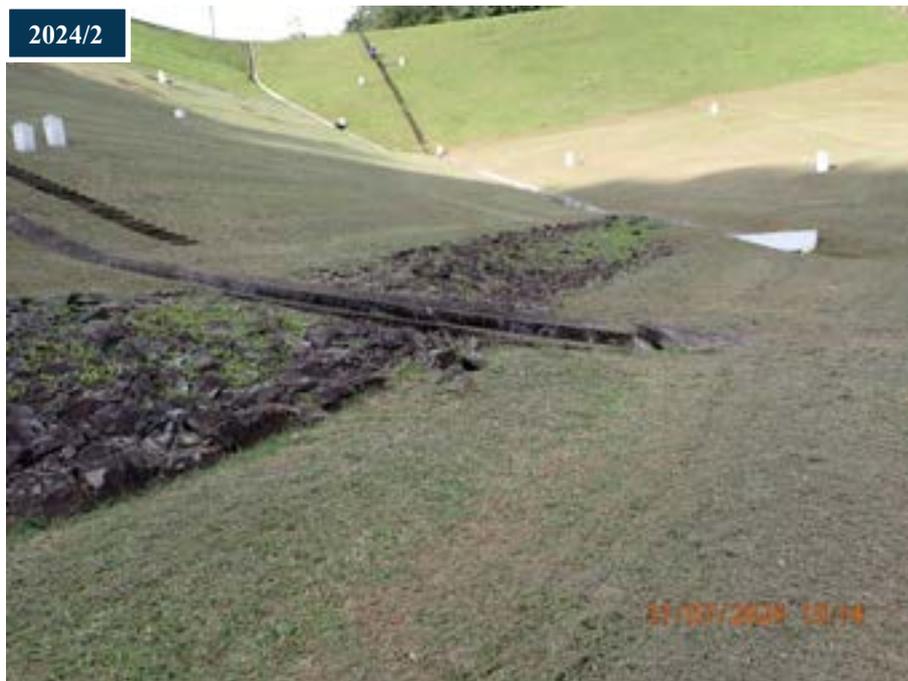
Figura 19: Continuidade da presença generalizada de vegetação no enrocamento do dreno de pé.

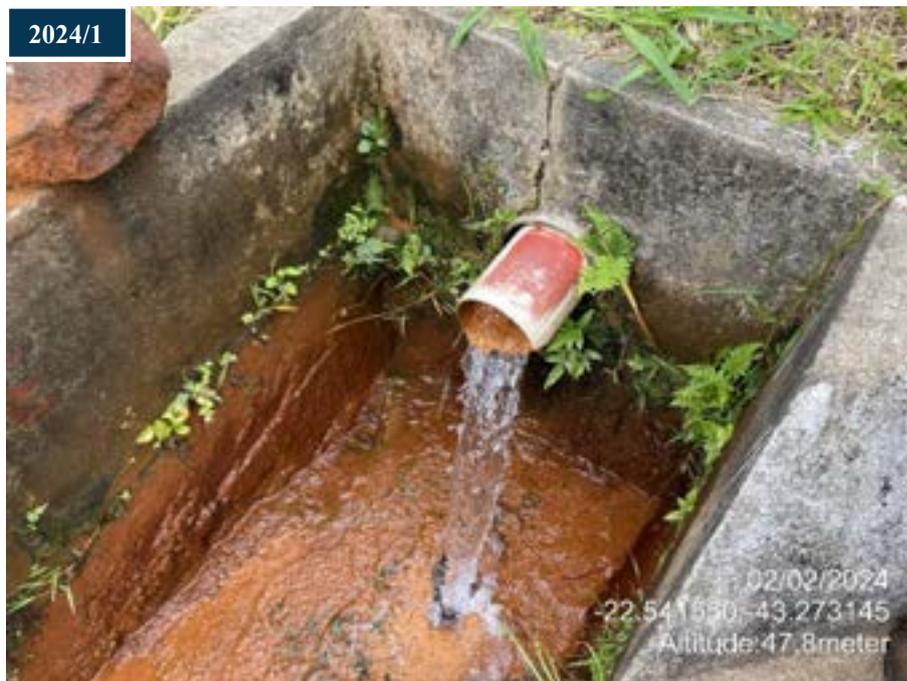
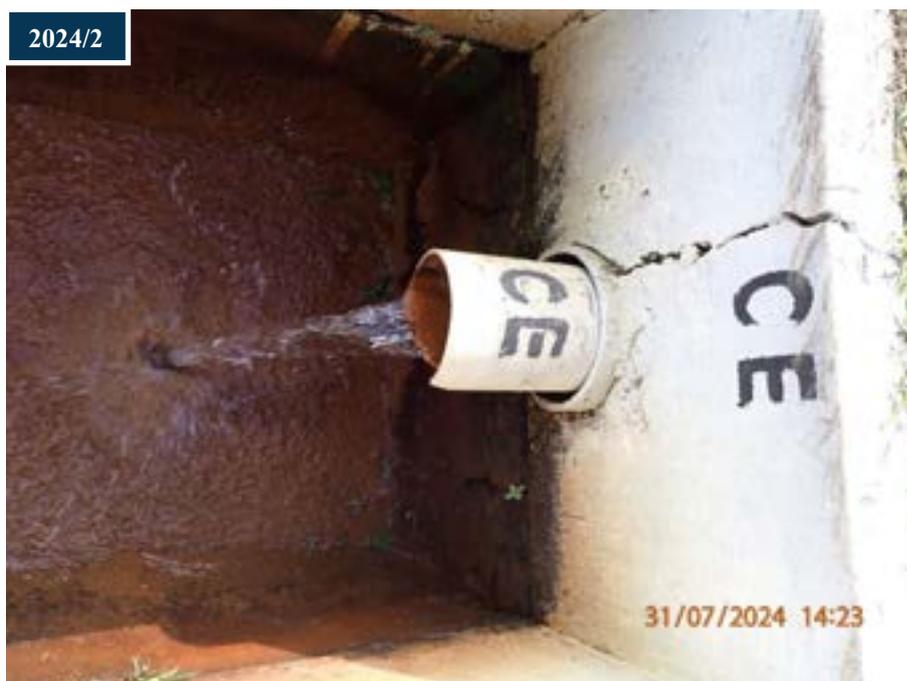
- B.3.14 – Material na saída dos drenos confirmada como ferro-bactéria no relatório “RL-5230.00-5112-947-RHA-045” (Figura 20).
- Não foi identificada fuga d'água nas descidas d'água entre talude de jusante e ombreira direita.

Figura 20: Continuação do aparecimento de material formado por ferrobactérias na saída dos drenos.

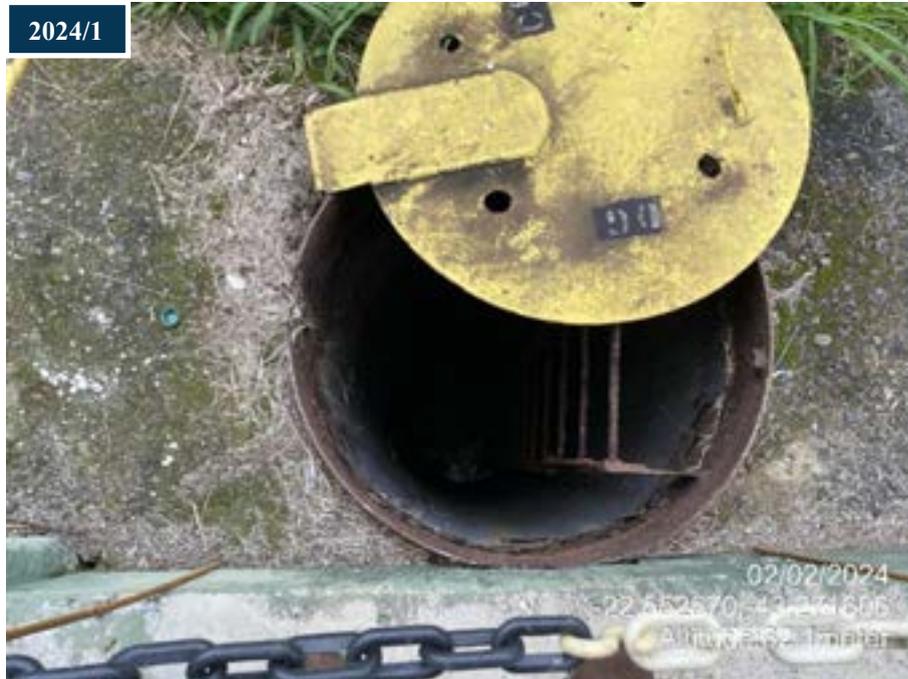
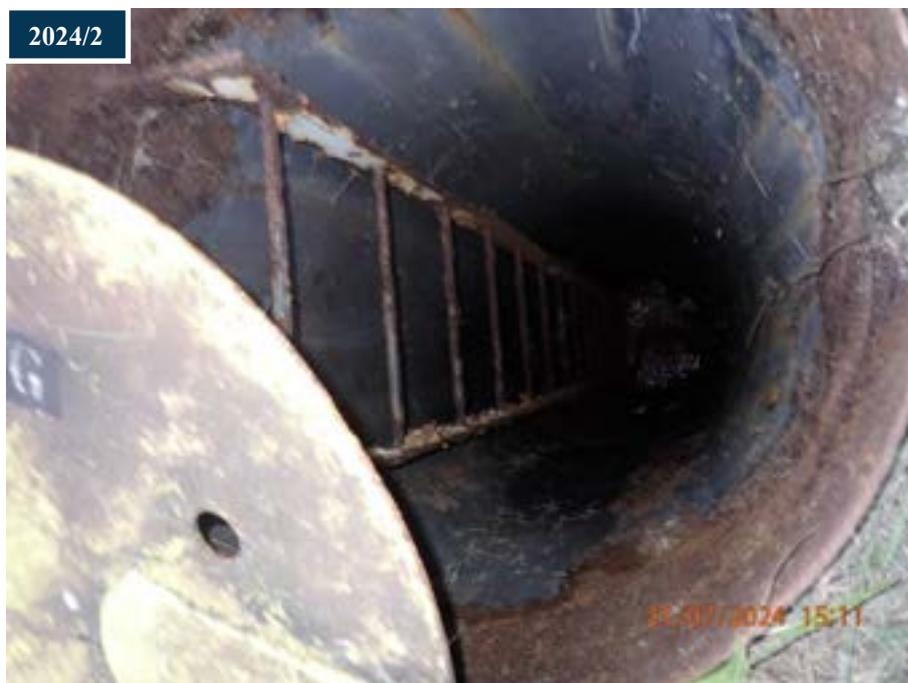
- **B.5.1** – Escada de acesso aos piezômetros íngremes e sem corrimão, o que põe em risco a integridade física dos operadores para leitura do instrumento. O poço de acesso aos drenos DG e CC está com acesso impossibilitado devido a escada em estado avançado de corrosão (Figura 23).

Figura 23: Comparativo entre a situação do acesso ao poço durante a inspeção anterior e a atual.

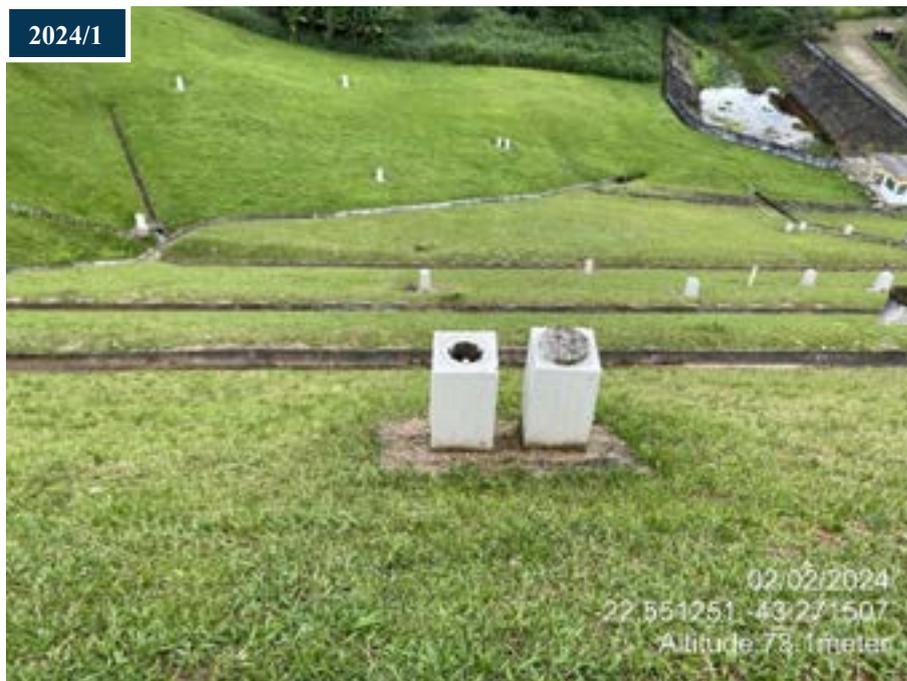
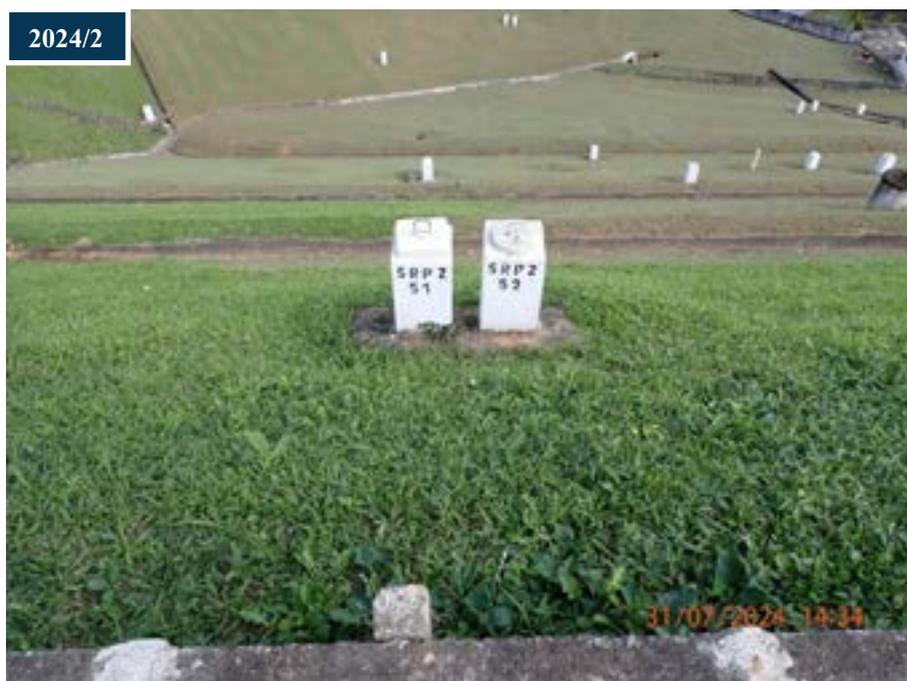
- **B.5.2** – O piezômetro SRPZ-115 foi soterrado devido ao deslizamento do talude adjacente ao instrumento, portanto sua leitura foi interrompida. Alguns outros piezômetros estavam destampados no momento da inspeção e isso pode resultar no entupimento ou na deterioração do material a longo prazo, o que interromperia a sua operação (Figura 25 e Figura 24).

Figura 24: Ausência de tampas observada em inspeções anteriores sanada.

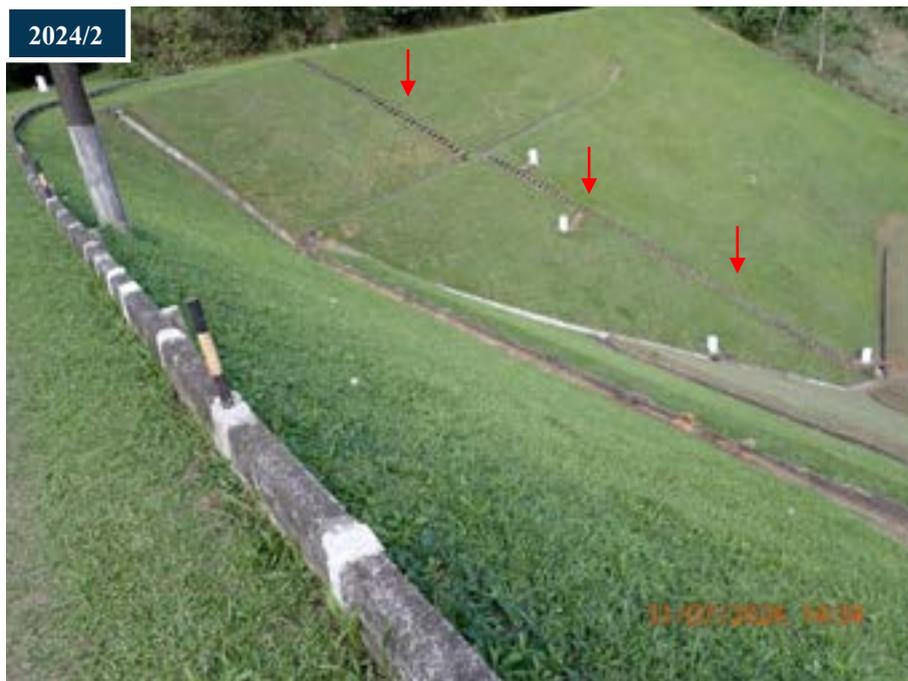
Figura 26: Ausência de corrimão, linha de vida ou demais equipamentos de segurança, expondo os operadores ao risco durante a leitura dos instrumentos e roçagem dos taludes.

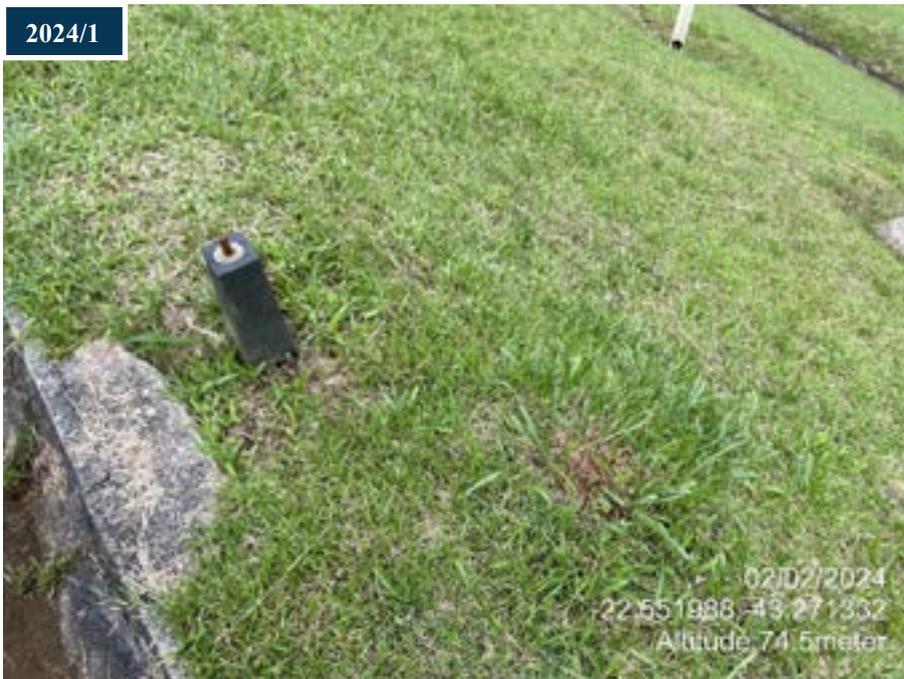
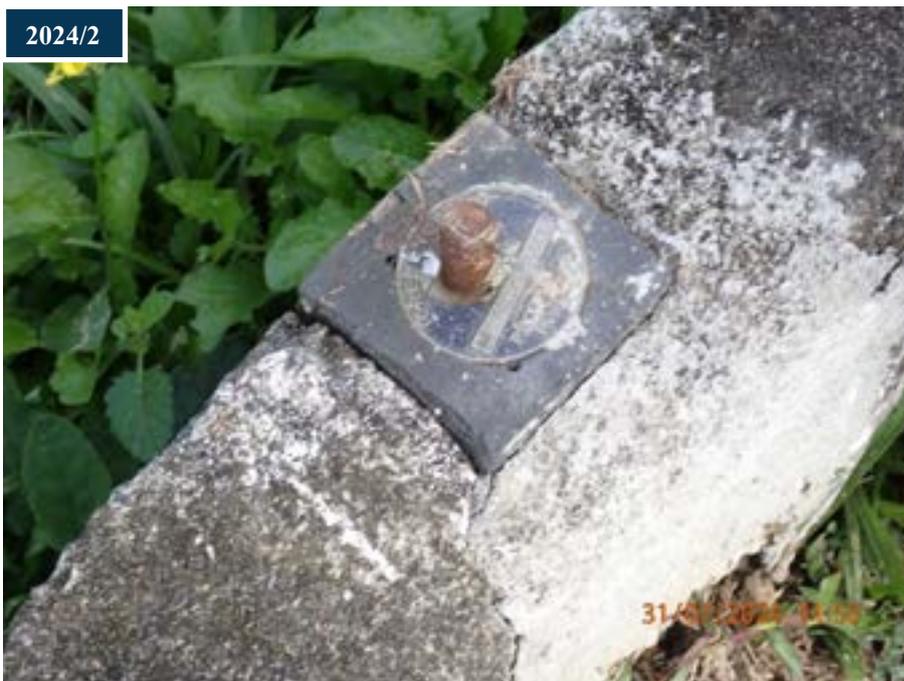
- **B.5.3** – Os marcos topográficos de monitoramento apresentam um estado de conservação precário, possuindo barras enferrujadas, instabilidade na fixação, fissuras e falta de alinhamento vertical. Aparantemente os marcos foram instalados de forma rasa, fincados em apenas aproximadamente 30 centímetros do aterro, o que permite sua mobilidade e acarreta em monitoramento com erros associados. Além disso, é necessário instalar um dispositivo de fixação (barra rosqueada 5/8”) de prisma topográfico nos novos marcos de referência instalados (Figura 27 e Figura 28).

Os marcos topográficos de monitoramento apresentam um estado de conservação precário, possuindo barras enferrujadas, instabilidade na fixação, fissuras e falta de alinhamento vertical. Aparentemente os marcos foram instalados de forma rasa, fincados em apenas aproximadamente 30 centímetros do aterro, o que permite sua mobilidade e acarreta monitoramento com erros associados.

Figura 28: Comparativo entre marcos com fissura e barra enferrujada.

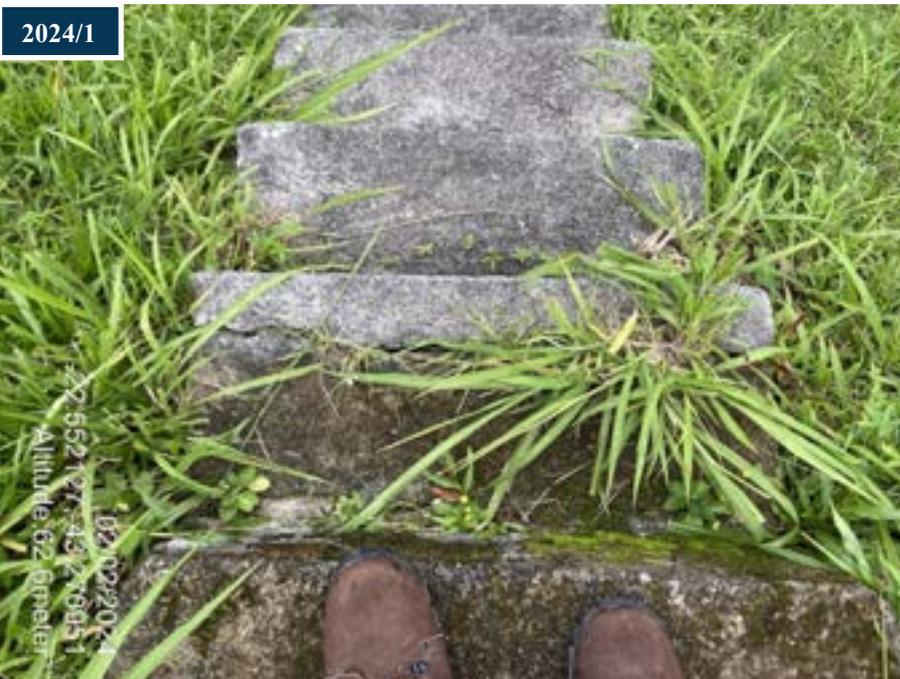
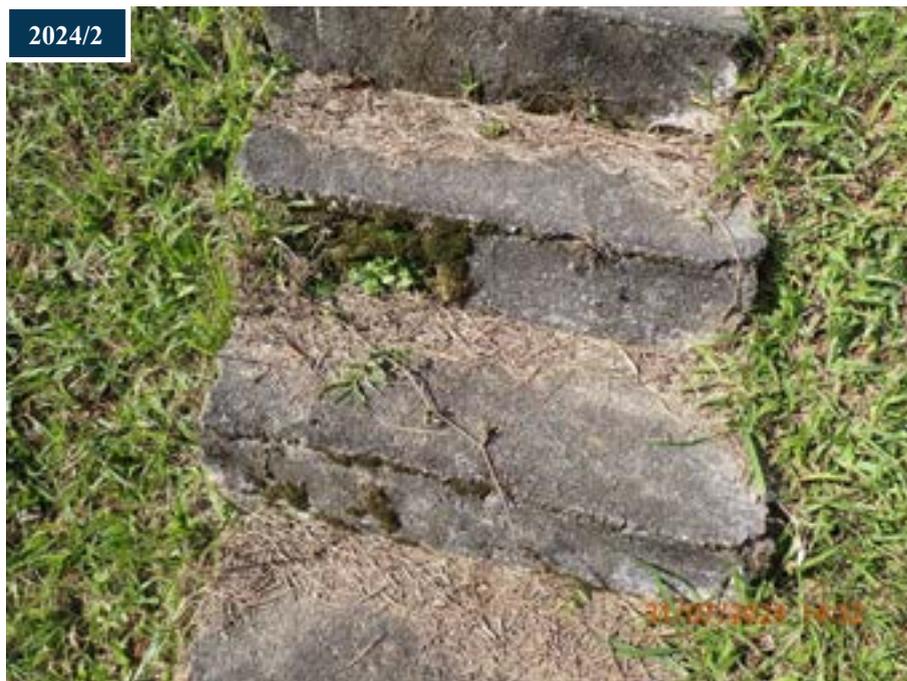
Figura 29: Escada de acesso íngreme se encontra deteriorada.

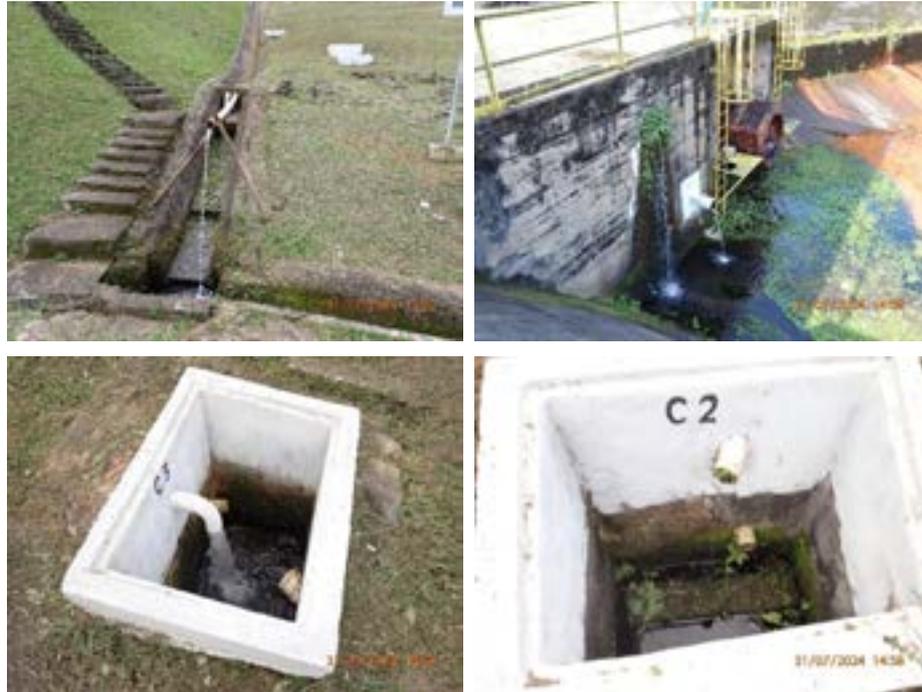
Figura 30: Dreno coletores para medição da vazão. Atualmente o Dreno C2 apresenta-se gotejando.

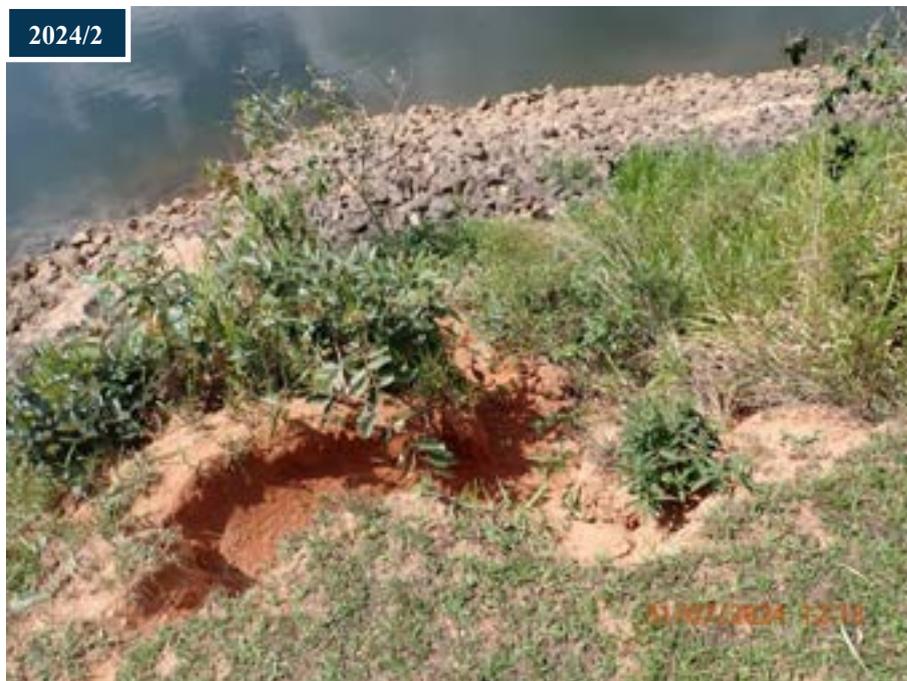
Figura 31: Erosão na ombreira esquerda a montante permanece inalterada.

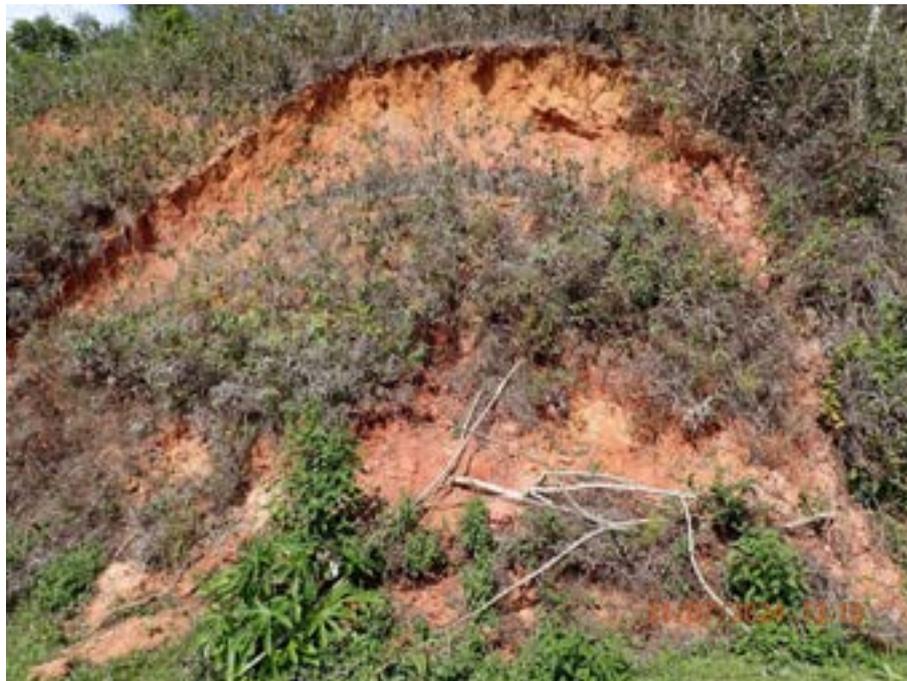
Figura 32: Escorregamento de talude sobre a ombreira esquerda a montante.

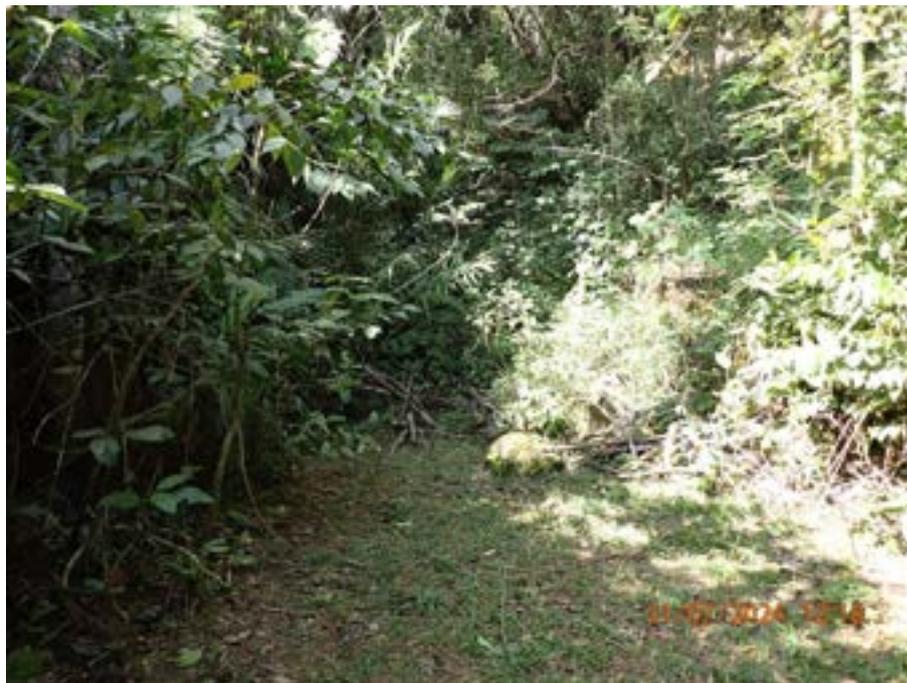
O piezômetro SRPZ-115 foi instalado para monitorar o nível piezométrico na ombreira, até porque durante a construção houve registros de vazamentos pela ombreira da barragem e portanto, na época da construção da barragem foram implantadas diafragmas plásticos no maciço e ombreira para reduzir o gradiente hidráulico, sendo assim, recomenda-se a instalação de um novo piezômetro próximo ao local, no entanto, numa localização sem riscos de ser soterrado por novos deslizamentos.

Figura 33: Escorregamento de talude sobre o PZ 115 na ombreira esquerda.

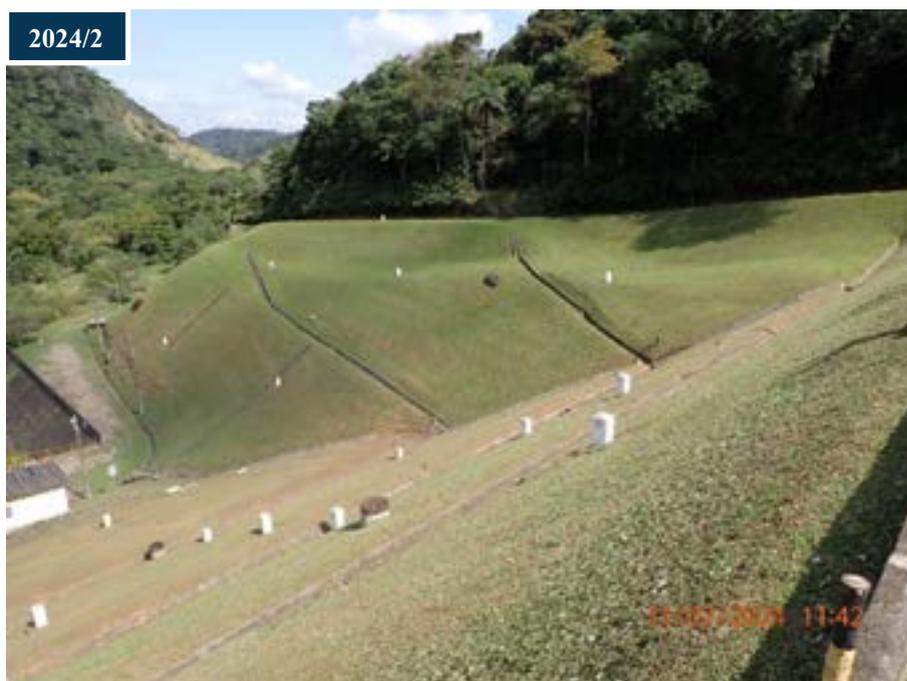
Figura 34: Permanência da presença de matacão na ombreira direita a jusante.

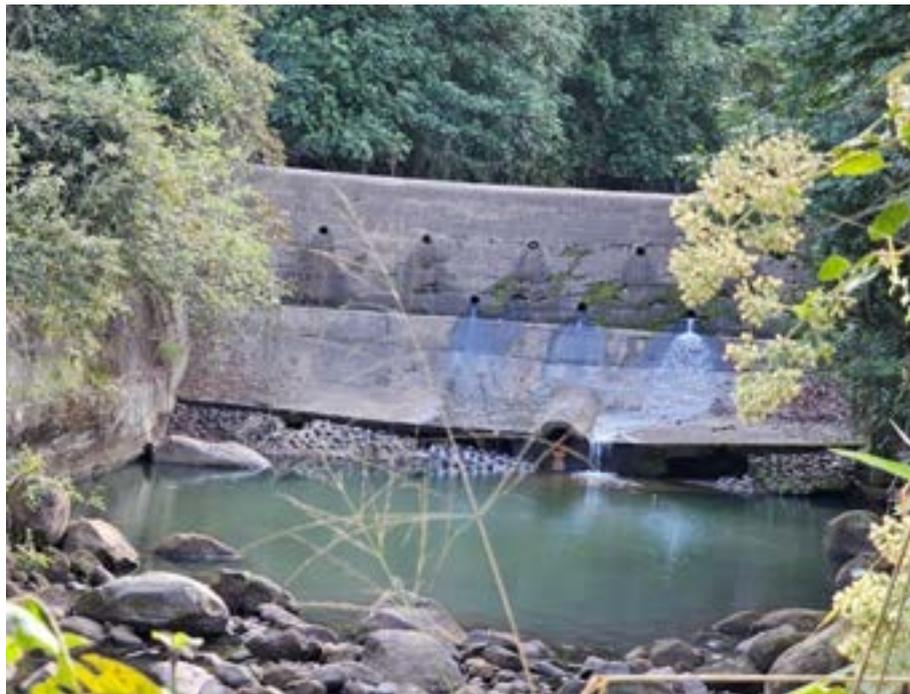
Fissuras na parede lateral esquerda do canal de aproximação (Figura 39).
Dissipadores de energia localizados no canal de restituição apresentando deterioração do concreto (Figura 38).

Figura 38: Dissipador de energia presente no canal de restituição.

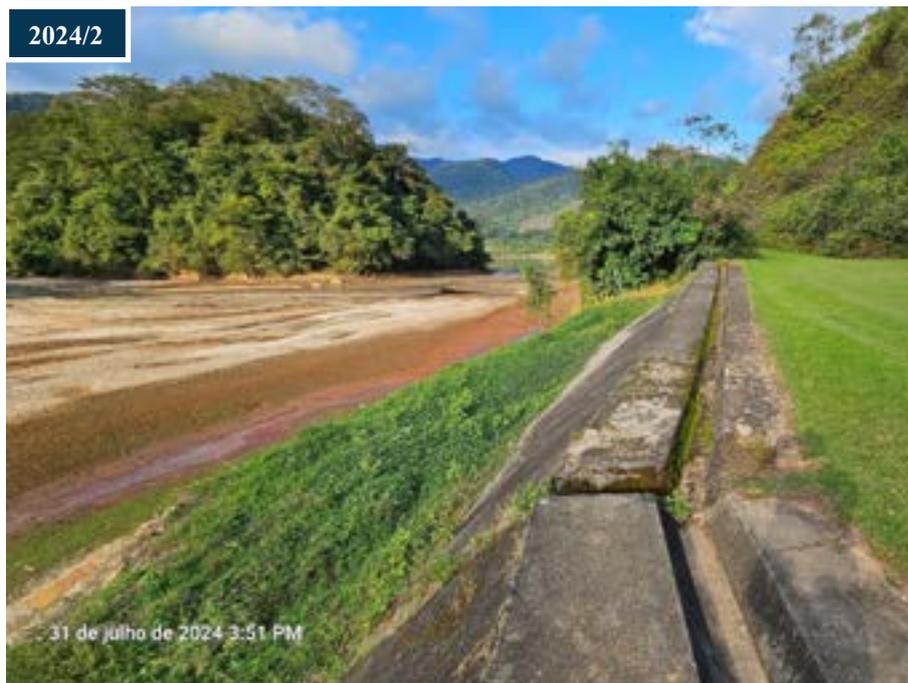
Figura 39: Situação observada nos paramentos do canal de aproximação nas inspeções de 2024.

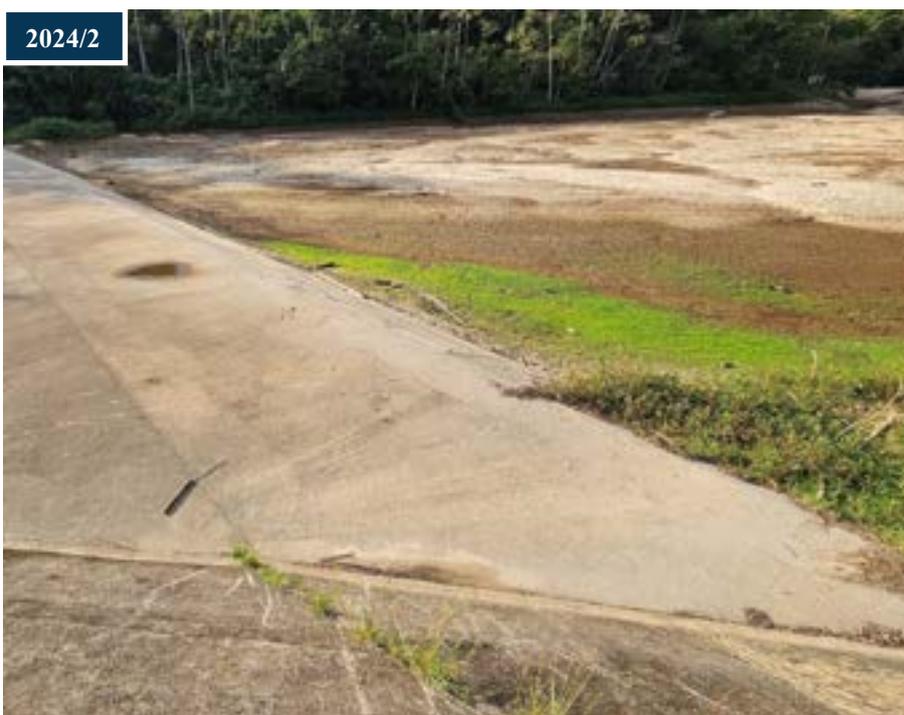
Figura 40: Comparativo entre situações observadas no canal de aproximação em 2024.
