RELATÓRIO TÉCNICO		Nº: RL-5230.00-5112-947-RHA-171		
	CLIENTE: PETROBRAS			FOLHA: 01 de 103	
	PROGRAMA: MONITORAMENTO DO PLANO DE SEGURANÇA DA BARRAGEM DE SARACURUNA				
	ÁREA: BARRAGEM DE SARACURUNA				
REDUC/EST		TÍTULO: INSPEÇÃO DE SEGURANÇA REGULAR - ISR 2024/2

EMPRESA: RHA Engenharia e Consultoria SS. LTDA.

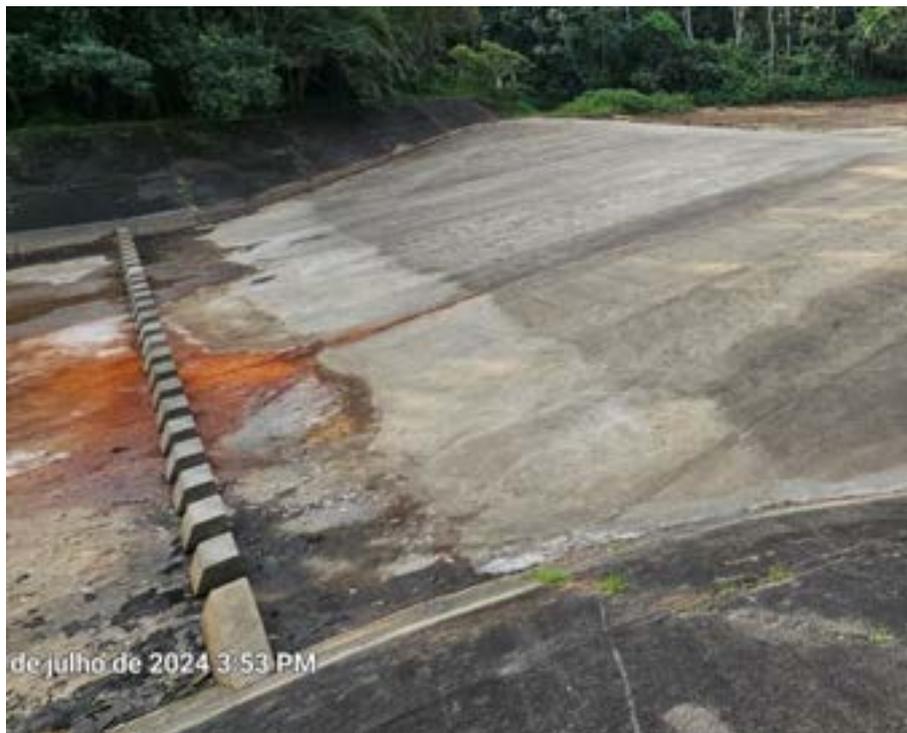
- C.2.1 – Infiltração na soleira vertente por fissuras evidenciado por manchas alaranjadas de causas desconhecidas (Figura 41). Vertedouro se encontrava fora de operação permitindo a inspeção visual adequada.

Na soleira vertente, foi observada infiltração próximo a transição da estrutura com o canal rápido. Junto a infiltração também foram identificadas machas alaranjadas, que podem ser ocasionadas tanto por ferro-bactérias quanto por carreamento de sedimentos, recomenda-se que sejam realizados estudos para verificação.

Figura 41: Soleira vertente apresenta infiltração com indícios de carreamento de finos.

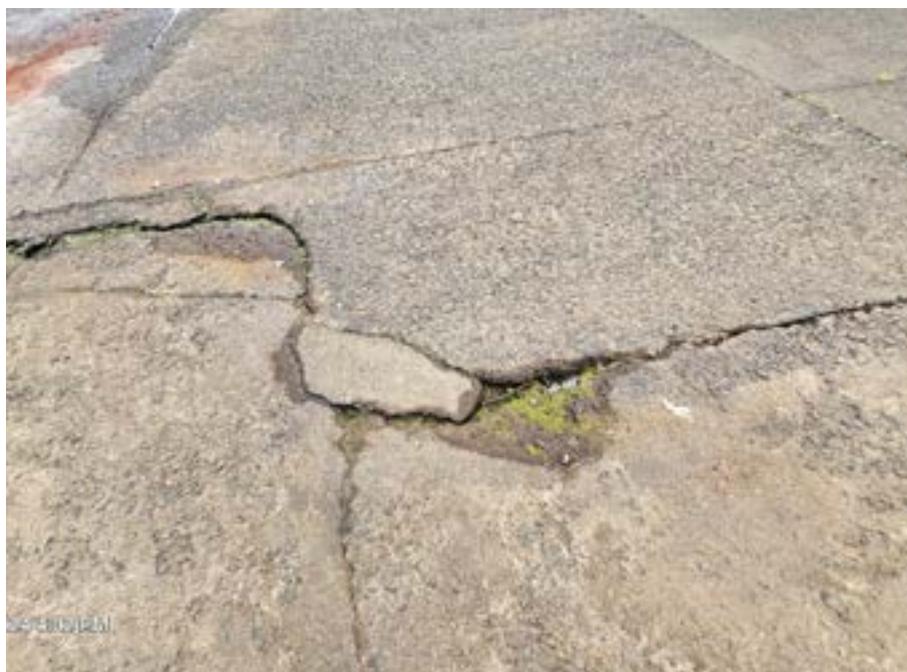
- C.3.1 – Fissuras transversais em diversos pontos do rápido com presença de umidade (Figura 42).
- C.3.2 – Ferragem exposta em alguns pontos devido a fissuras e deterioração na soleira, nos dentes e vigas defletoras (Figura 45).
- C.3.3 – Deterioração das estrutura de concreto da soleira e mecanismos defletores (Figura 46 e Figura 47).
- C.3.4 – Buracos ao fim do canal rápido devido a abertura elevada de fissuras com acúmulo de material vegetal (Figura 49).
- C.3.5 – Juntas danificadas em alguns pontos entre os blocos de concretagem (Figura 48).
- C.3.6 – Erosão regressiva ao fim do canal causando descalçamento da estrutura de concreto (Figura 50).
Surgência de água e indícios de ferro-bactéria ou carreamento de sedimentos (Figura 43 e Figura 44).
Vertedouro se encontrava fora de operação permitindo a inspeção visual adequada.

Figura 42: Fissura transversal no rápido apresentando umidade no entorno.

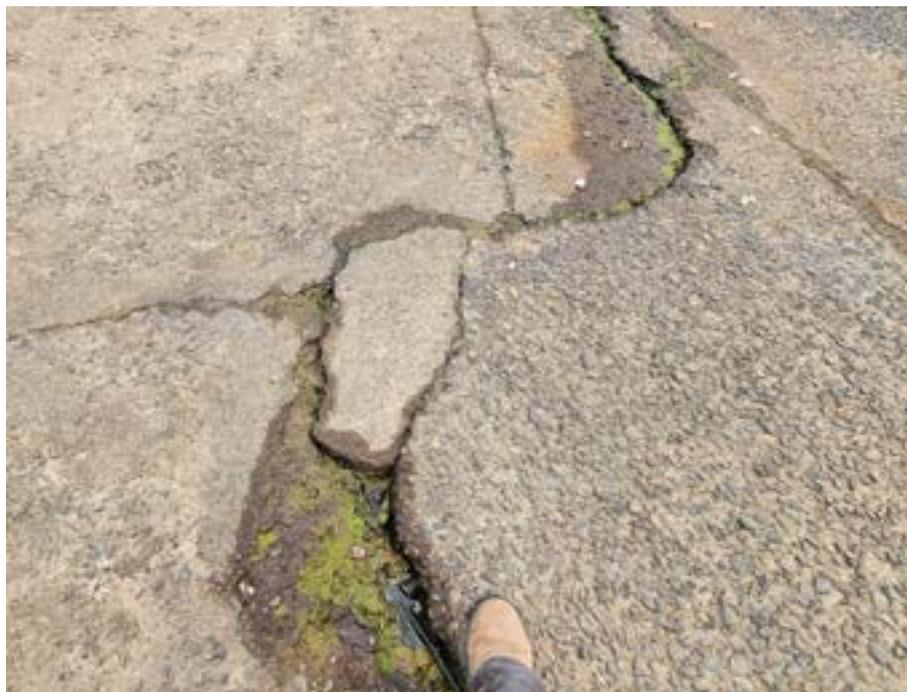
Figura 43: Indícios de surgência no interior da fissura no rápido.

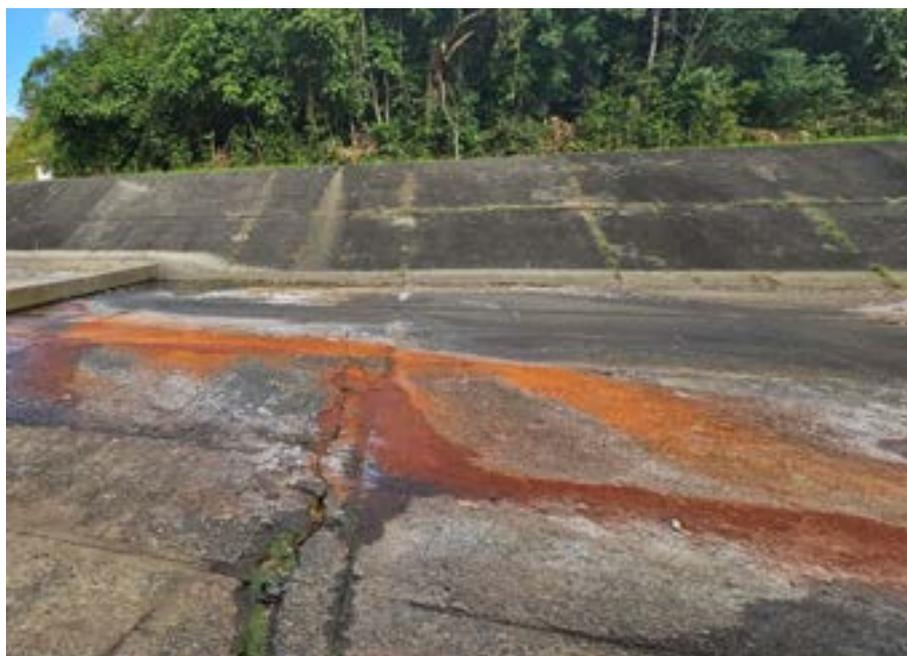
Figura 44: Evidências de carreamento através de fissuras ao longo do rápido.

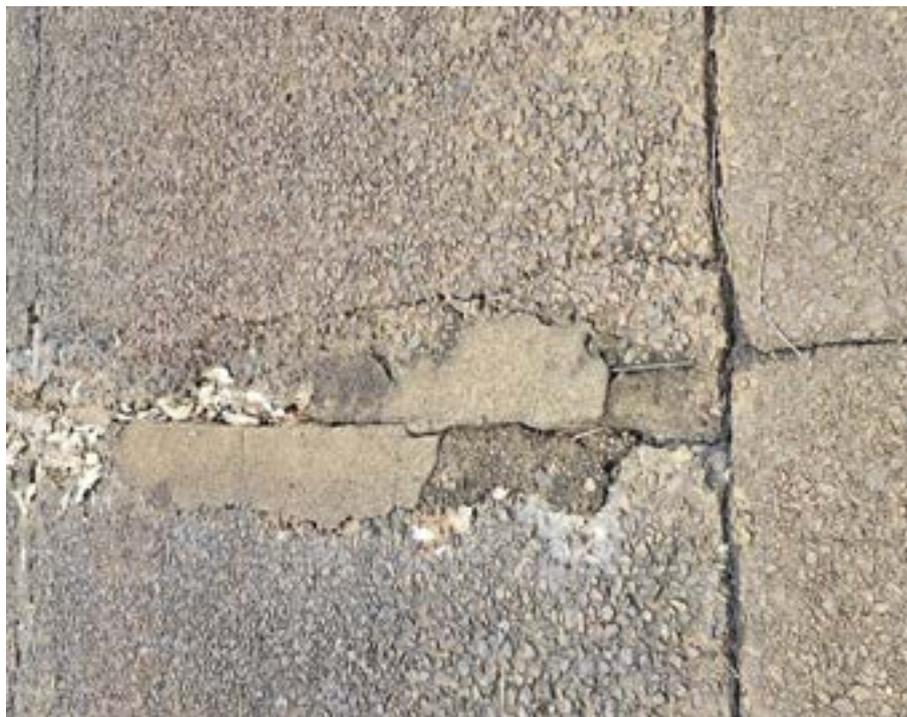
Figura 45: Camada de recobrimento das armaduras removida devido a fissuras e deterioração.

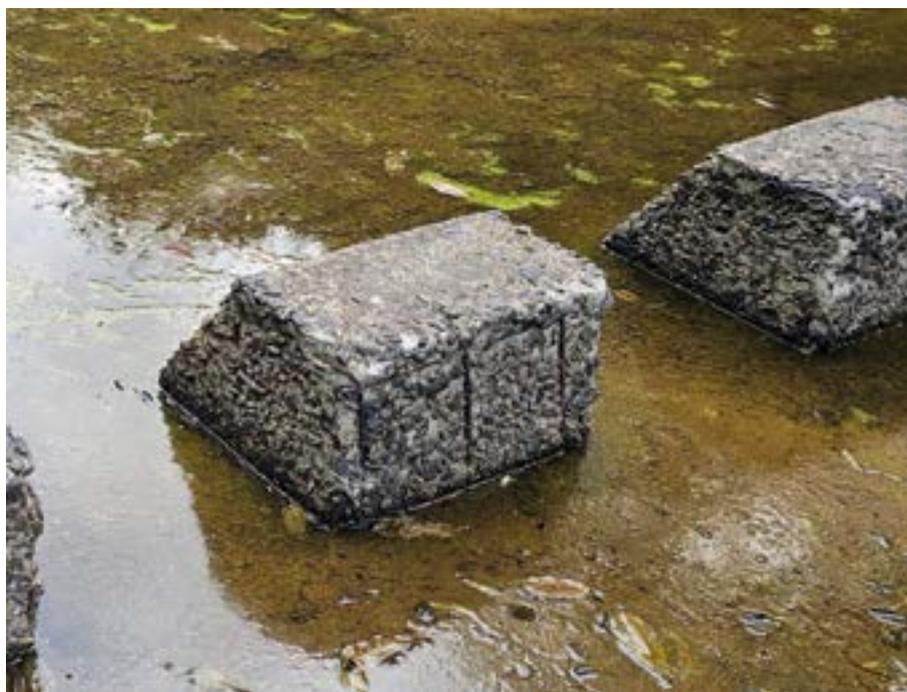
Figura 46: Deterioração dos dentes defletores com exposição de armaduras metálicas.

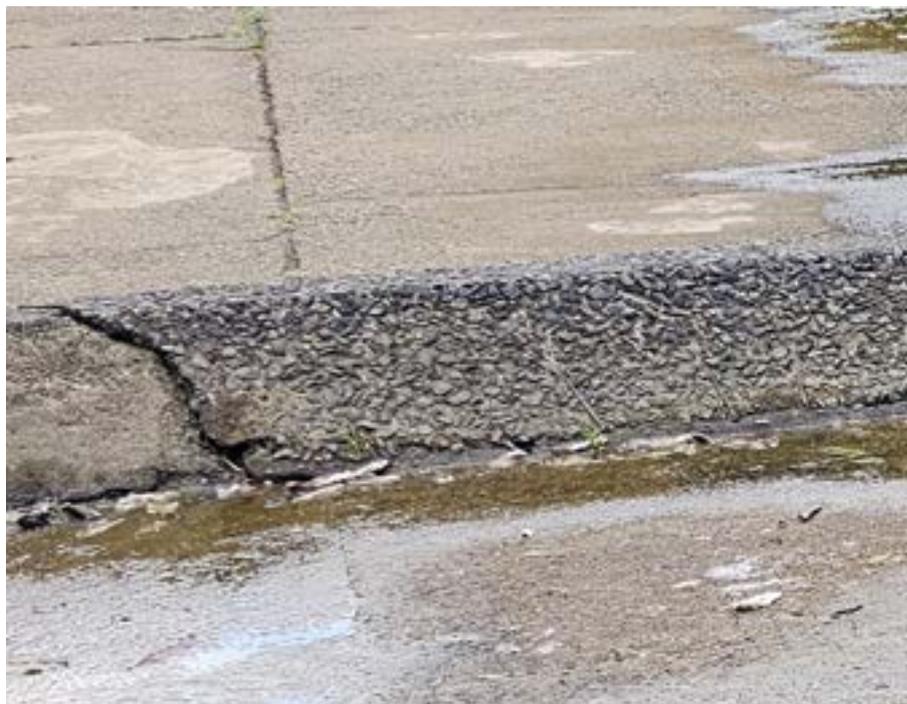
Figura 47: Fissura, deterioração e malha metálica exposta na viga defletora.

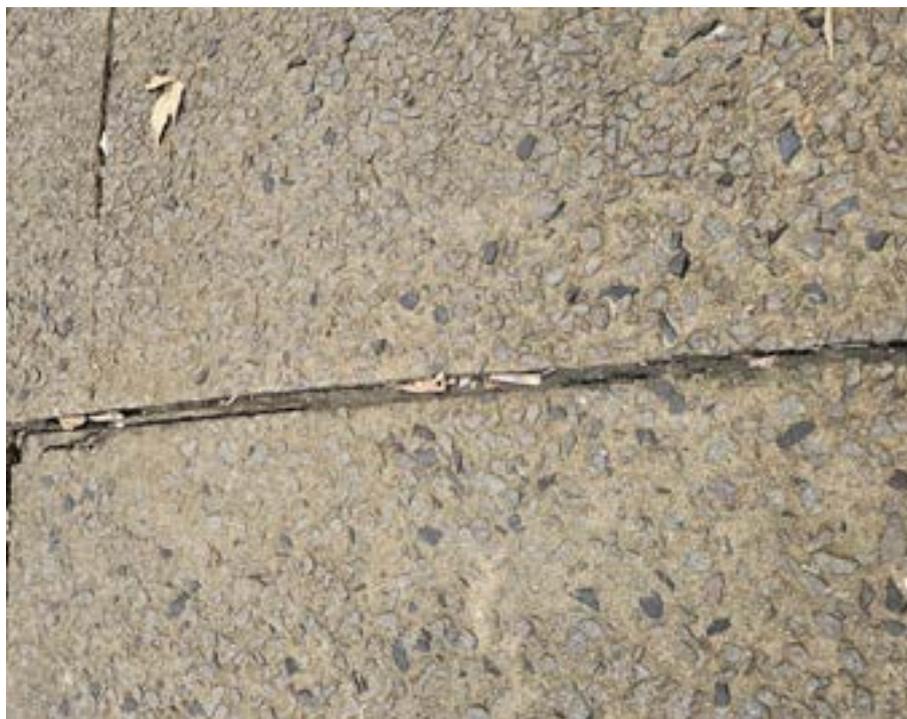
Figura 48: Deterioração nas juntas entre blocos de concreto do canal rápido.

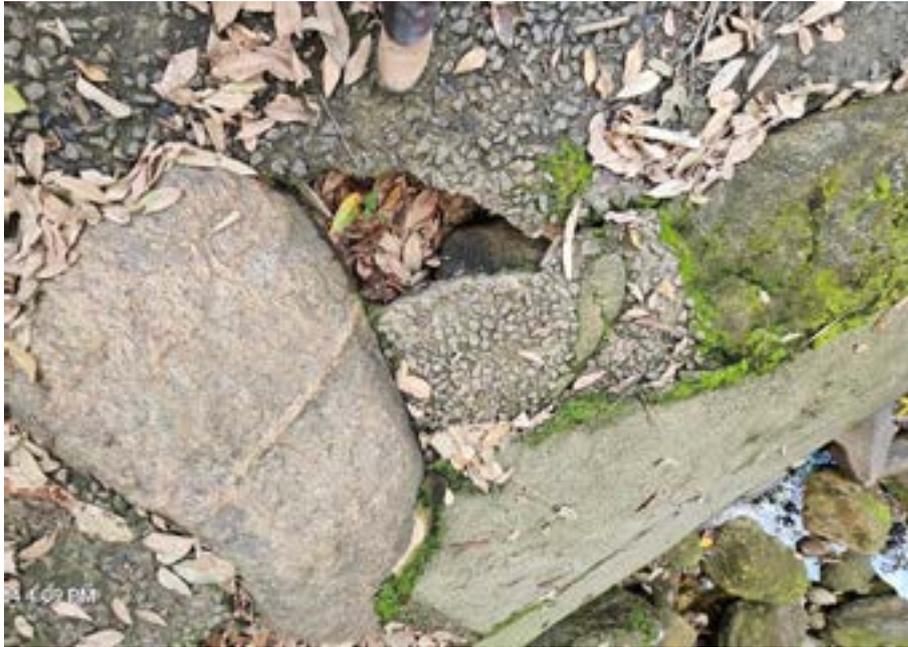
Figura 49: Porção deteriorada do canal rápido com acúmulo de matéria orgânica no interior da fissura.

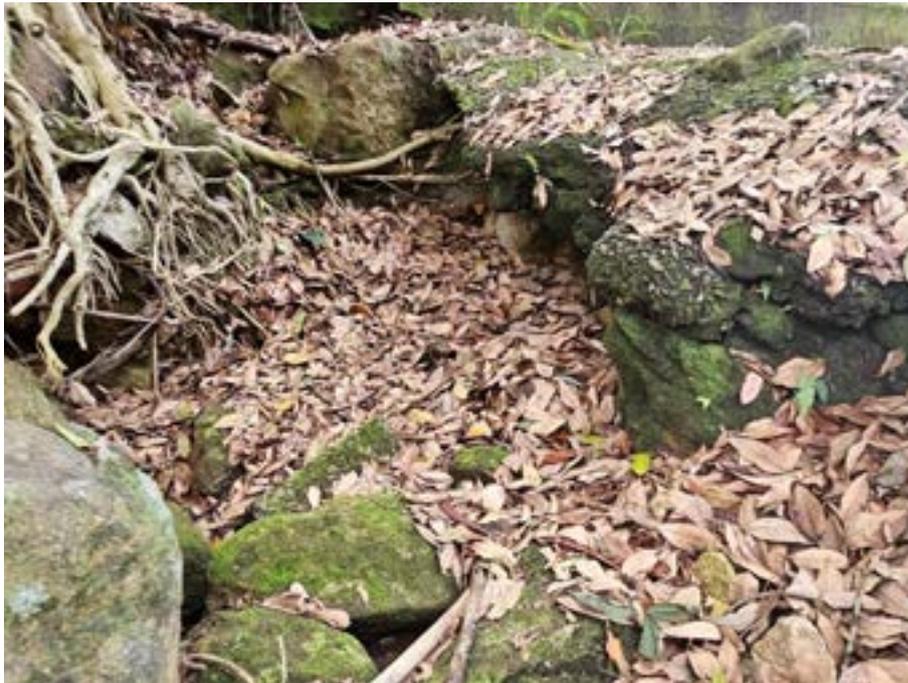
Há, ao final da estrutura de concreto, uma erosão regressiva em desenvolvimento, que está ativamente ocasionando no descalçamento da estrutura no encontro com o canal de restituição. Evidencia-se o rompimento da estrutura de concreto com fissuras de grandes dimensões próximos a erosão e acúmulo de material orgânico no interior das fendas.

Figura 50: Erosão regressiva ao fim do rápido evidenciando descalçamento da estrutura e crescimento das fissuras.

De forma geral, o vertedor desempenha sua função corretamente, porém a estrutura necessita de reparos, como a limpeza do canal de aproximação, a restauração dos locais que possuem fissuras, deterioração do concreto e juntas danificadas, assim como a recomposição do solo erodido.

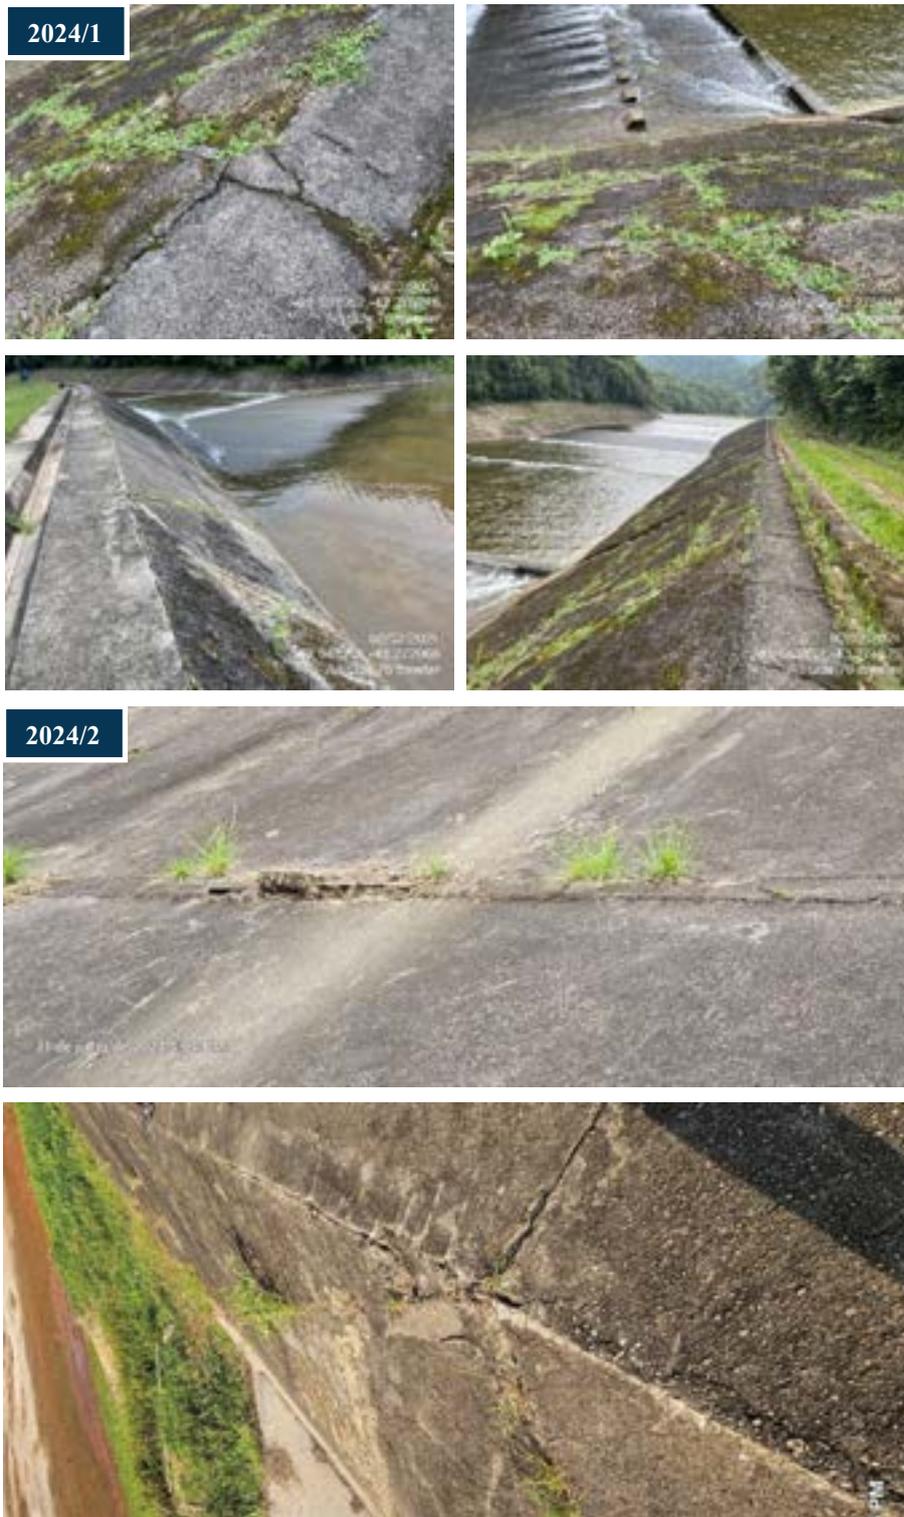
Observações e comentários:
- C.4.3 e C.4.5 – Desgaste do concreto, trincas, vegetação de pequeno porte e juntas danificadas. (Figura 51).
- C.4.6 – Foi identificado deterioração devido crescimento excessivo de vegetação entre as juntas. (Figura 52)

Os muros laterais do vertedouro apresentam uma série de fissuras (*Figura 51*), assim como juntas deteriorada em função do crescimento de vegetação rasteira entre estas (*Figura 52*).

Figura 51: Continuidade da situação das fissuras e deterioração nos muros laterais.

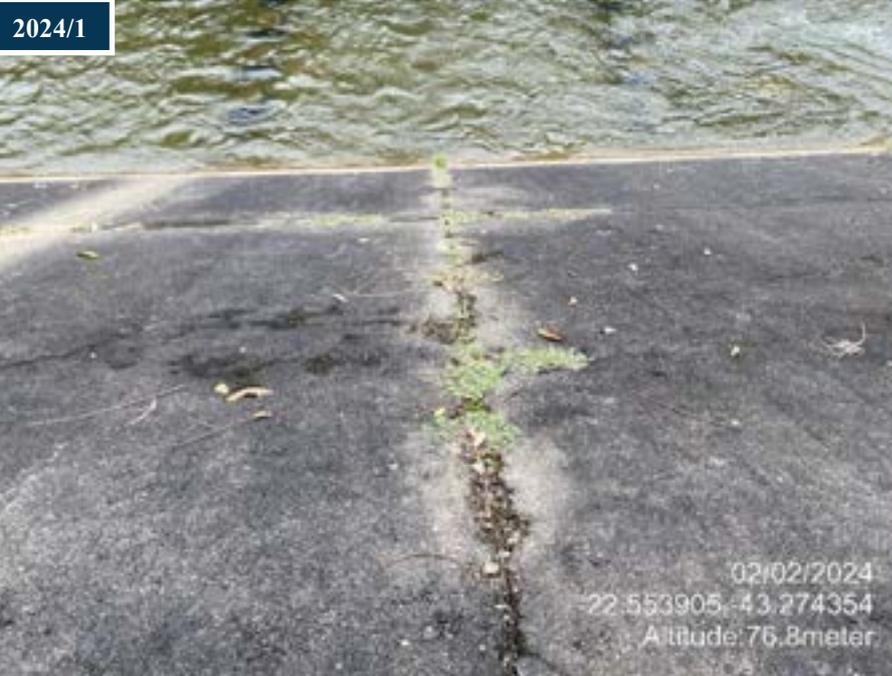
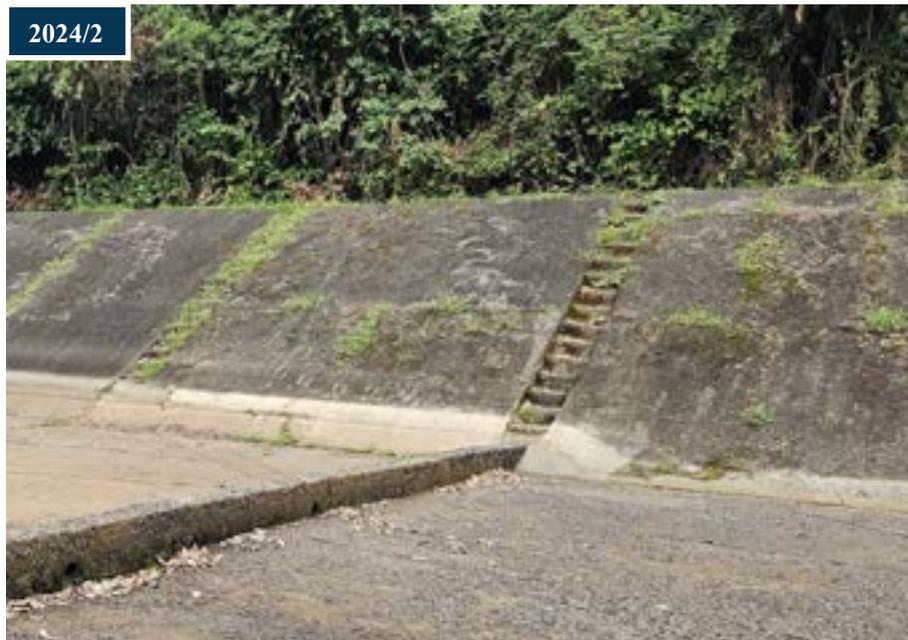
Figura 52: Deterioração das juntas do muro lateral devido ao crescimento de vegetação.

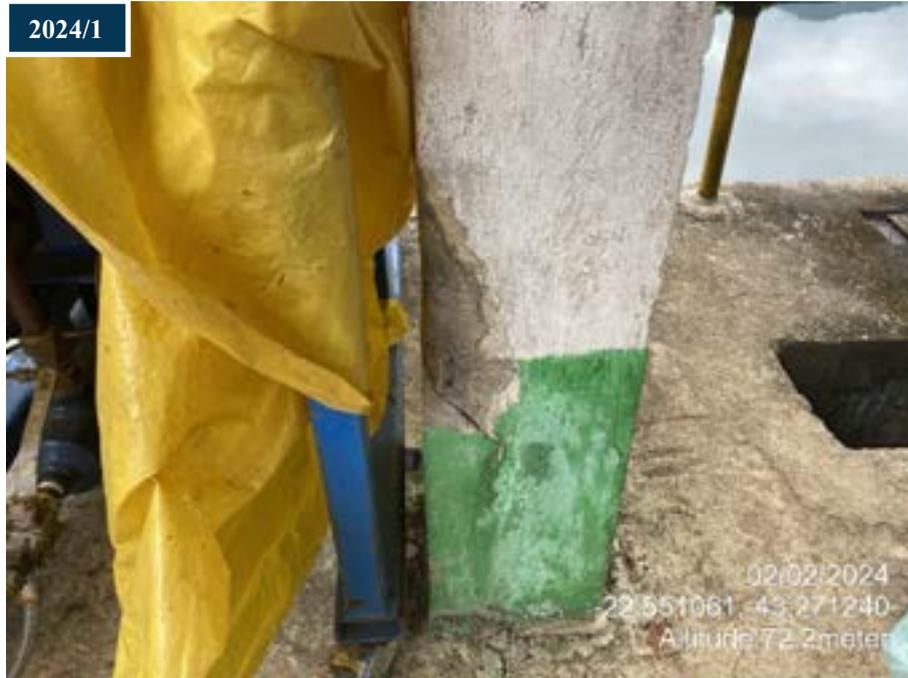
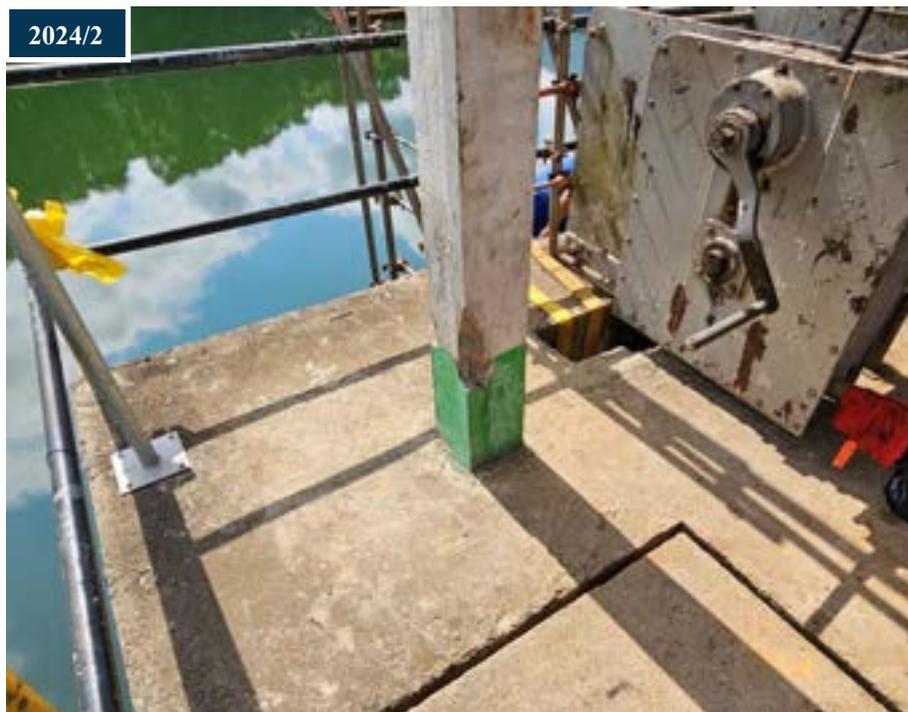
- E.4.6 – Guarda corpo metálico do passadiço se encontra deteriorado pela falha na pintura (Figura 61).
- E.4.9 – Pontos recuperados no pilar da torre apresentando fissuras e deterioração do concreto. (Figura 59).

Figura 59: Comparativo entre a fissura no pilar da torre durante as inspeções de 2023 e 2024.

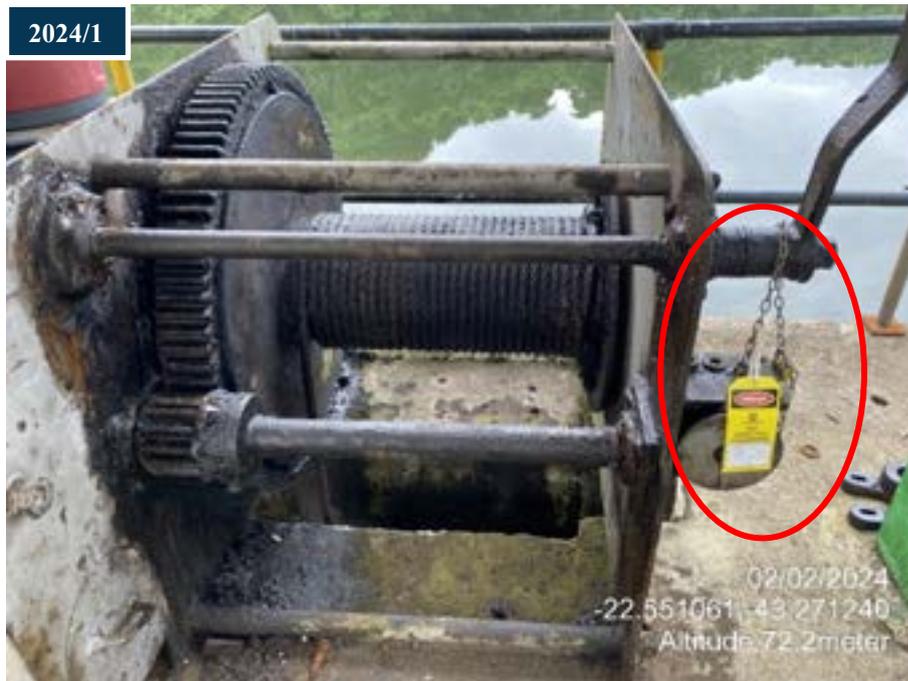
Figura 60: Equipamento permanece cadeado para prevenção de abertura da comporta de forma acidental.

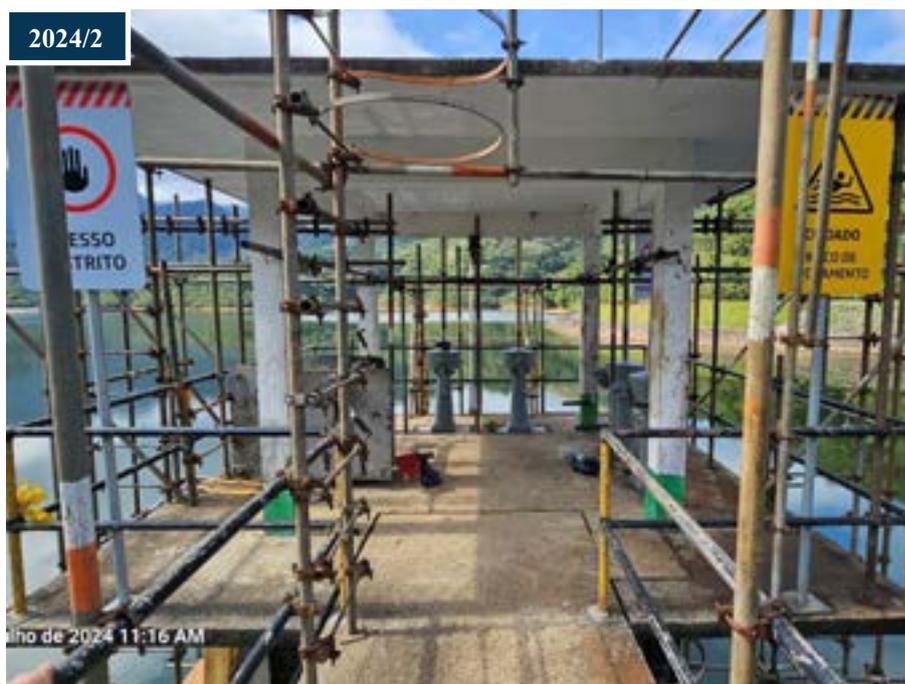
Figura 61: Guarda corpo da passarela de acesso se encontra com a pintura danificada.

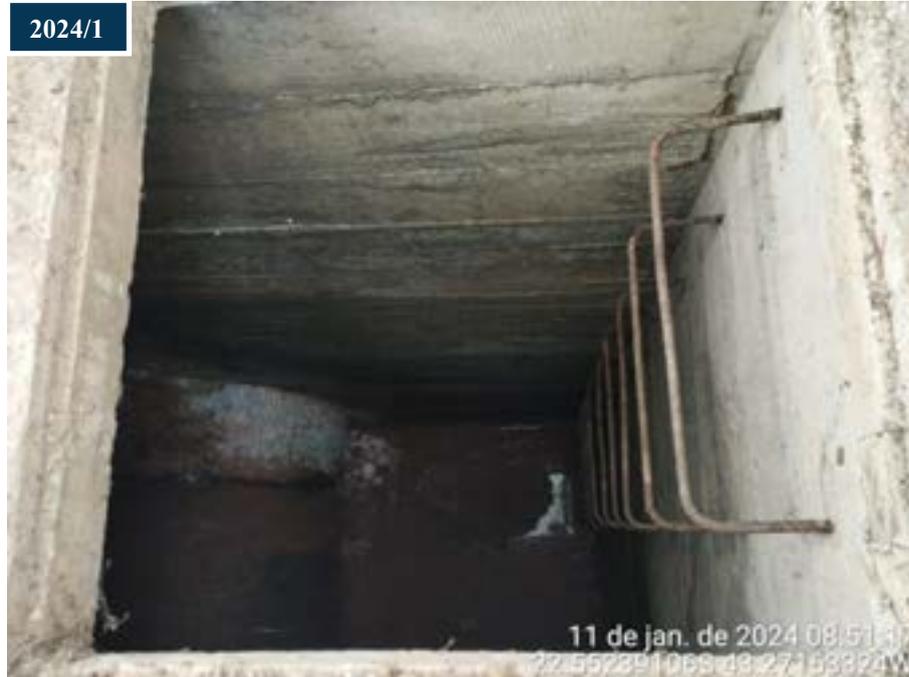
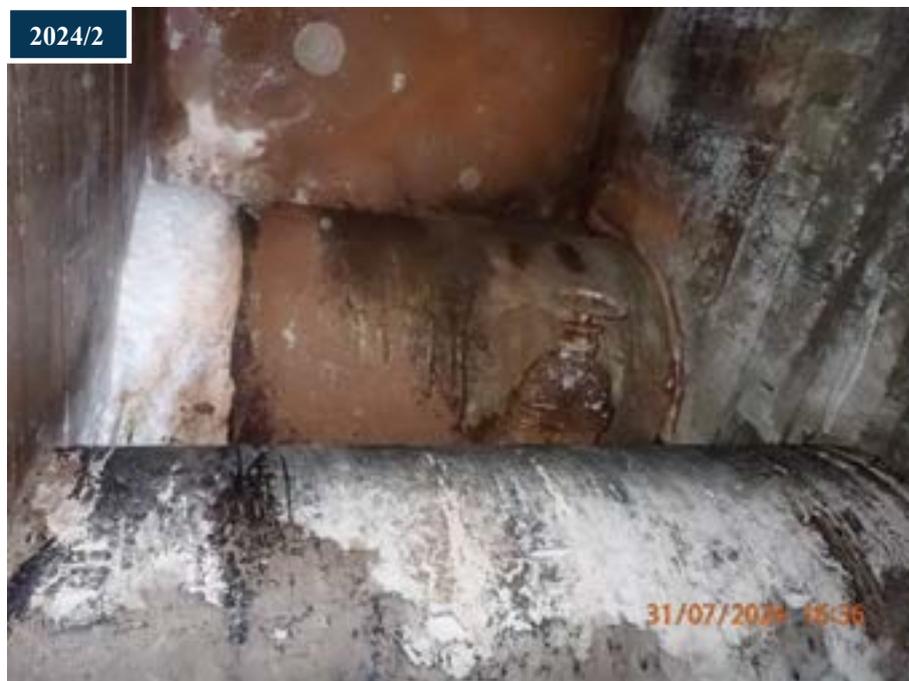
- **G.8 e G.11** – Local se apresenta com precariedade de acesso devido à corrosão das suas escadas. (Figura 63)
 - **G.10** – Ambos os poços de visita apresentam acúmulo d'água, o que aponta para a existência de possíveis infiltrações (Figura 64). Devido à dificuldade do acesso, não foi possível avaliar com maior detalhamento as zonas com umidade.
- Não há galeria de tomada de água, todavia há poço de inspeção localizado numa edificação no pé de jusante da barragem.

Figura 63: Poço de visita localizado dentro da edificação com escada de acesso sofrendo processo de corrosão e pequeno acúmulo de água no piso.

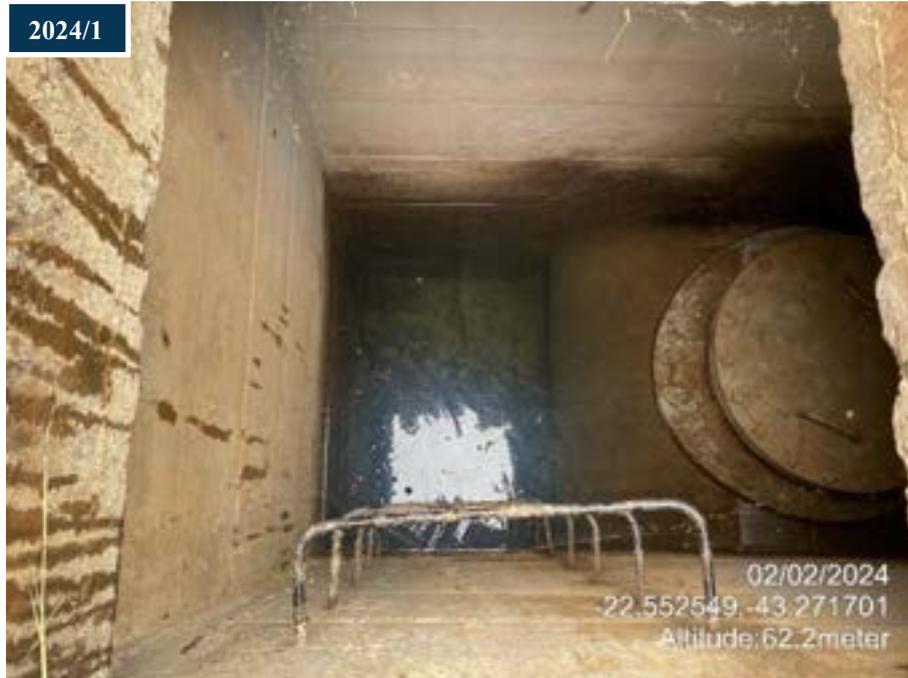
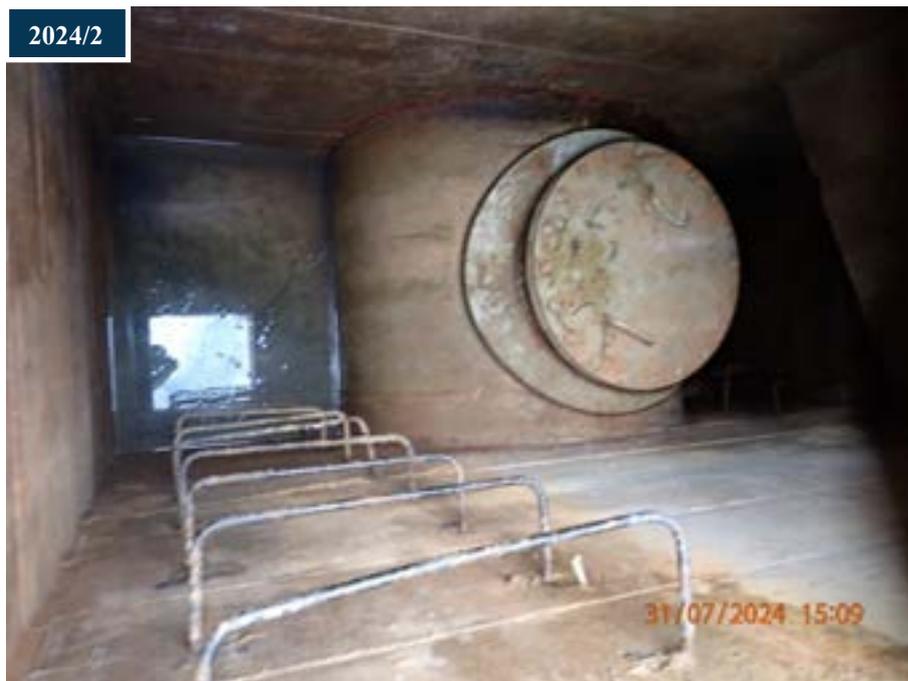
Figura 64: Continuidade do processo corrosivo da escada e acúmulo d'água no poço de visita próximo ao volante da descarga.

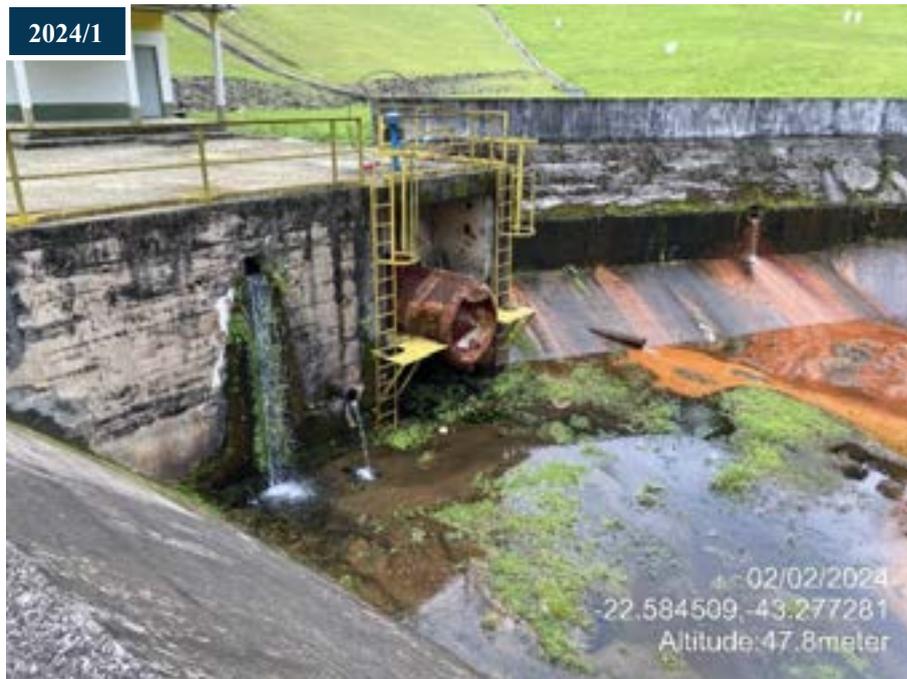
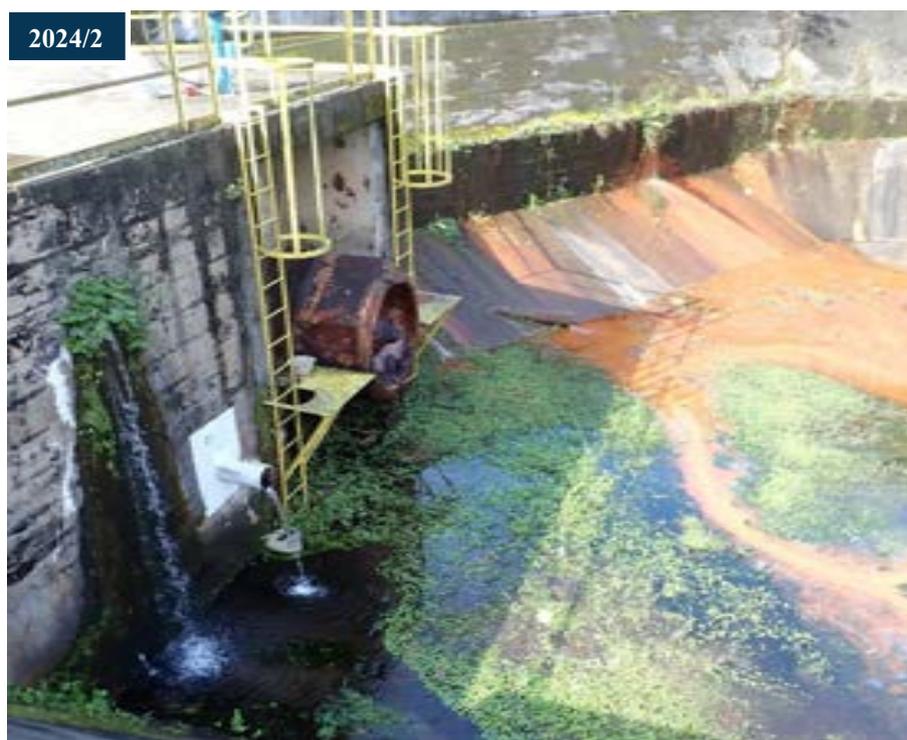
Figura 65: Situação da bacia de dissipação na inspeção anterior e atual.

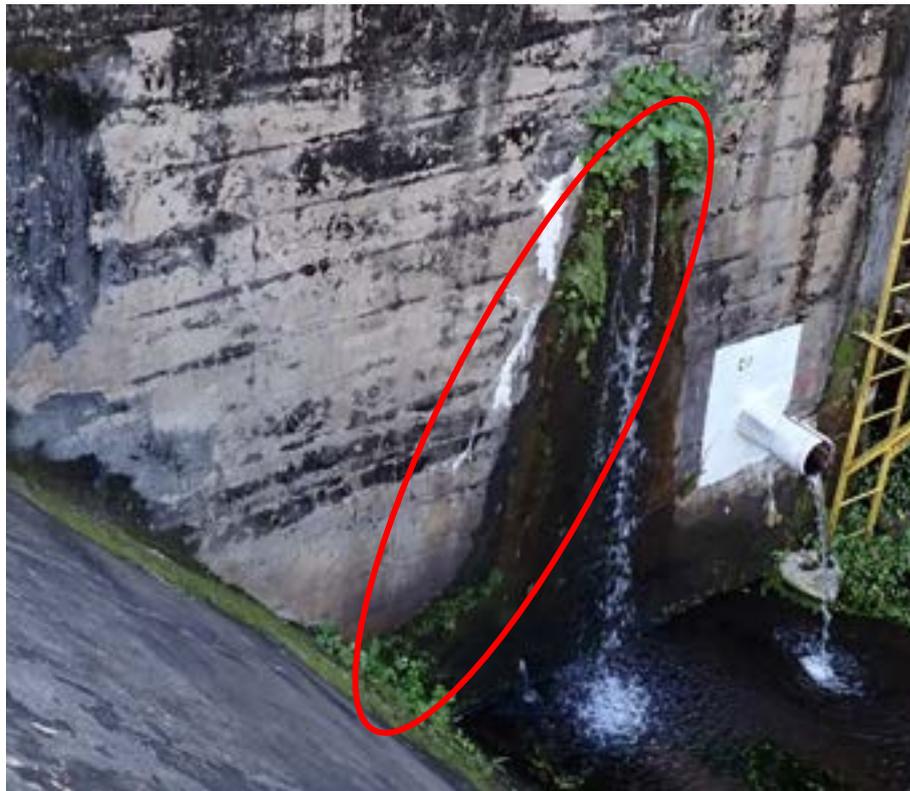
Figura 66: Fissura extensa com crescimento de vegetação no interior da bacia.

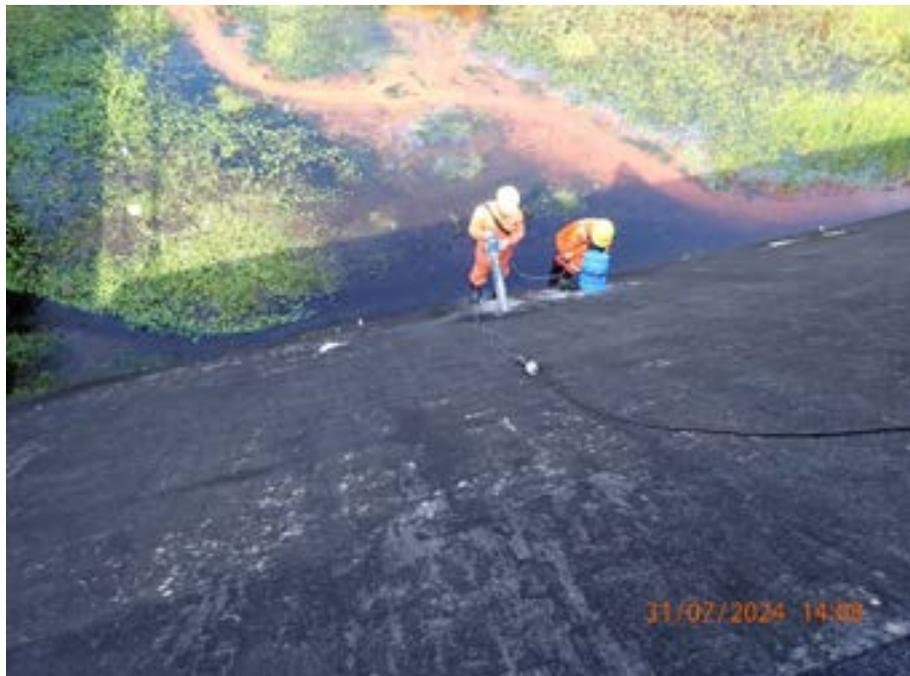
Figura 67: Manutenção em andamento na data da visita.

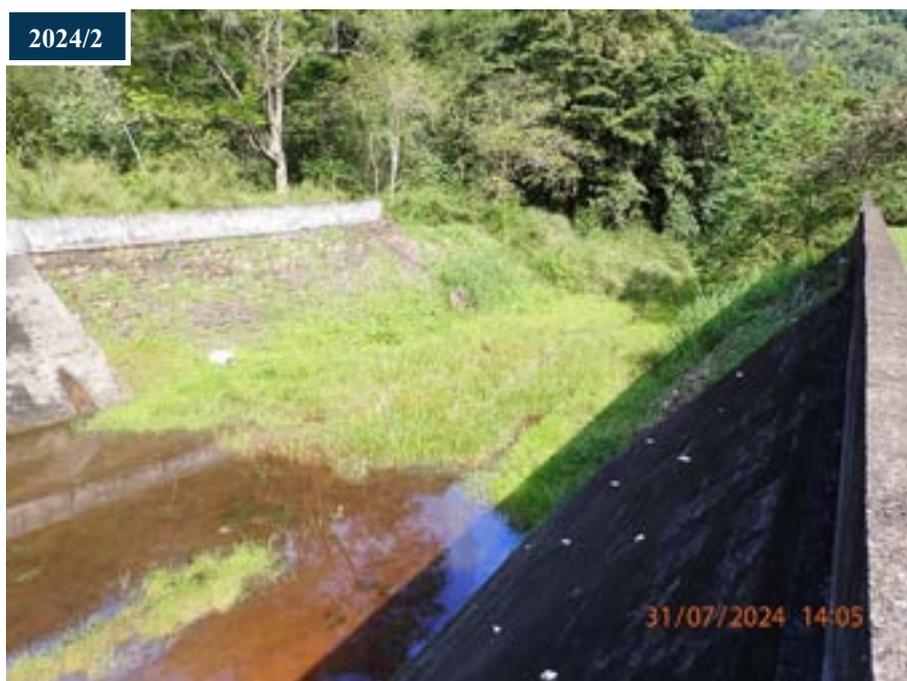
Figura 68: Comparativo entra a situação observada da vegetação aquática na bacia de dissipação.

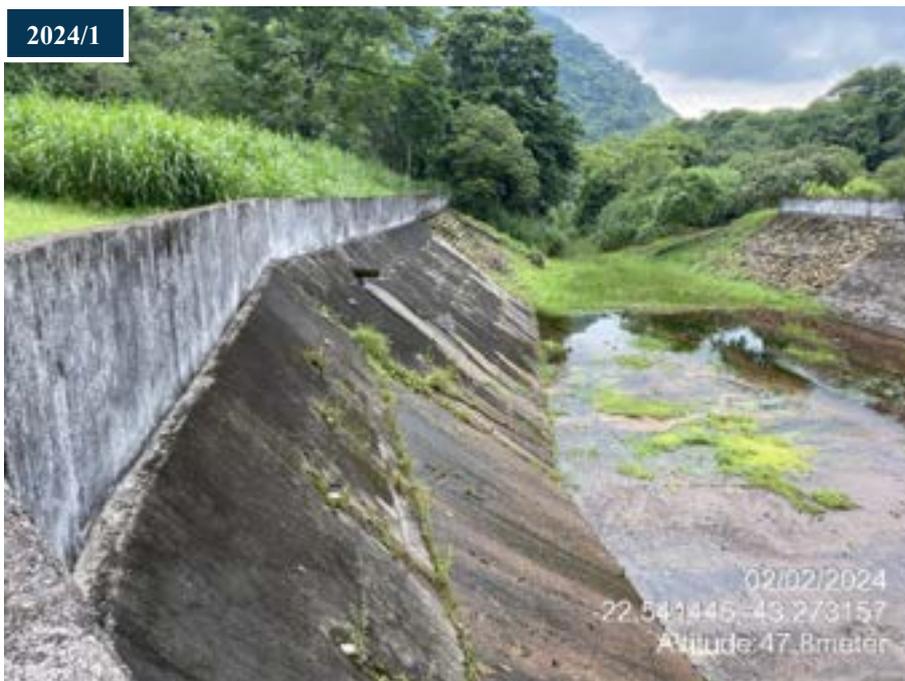
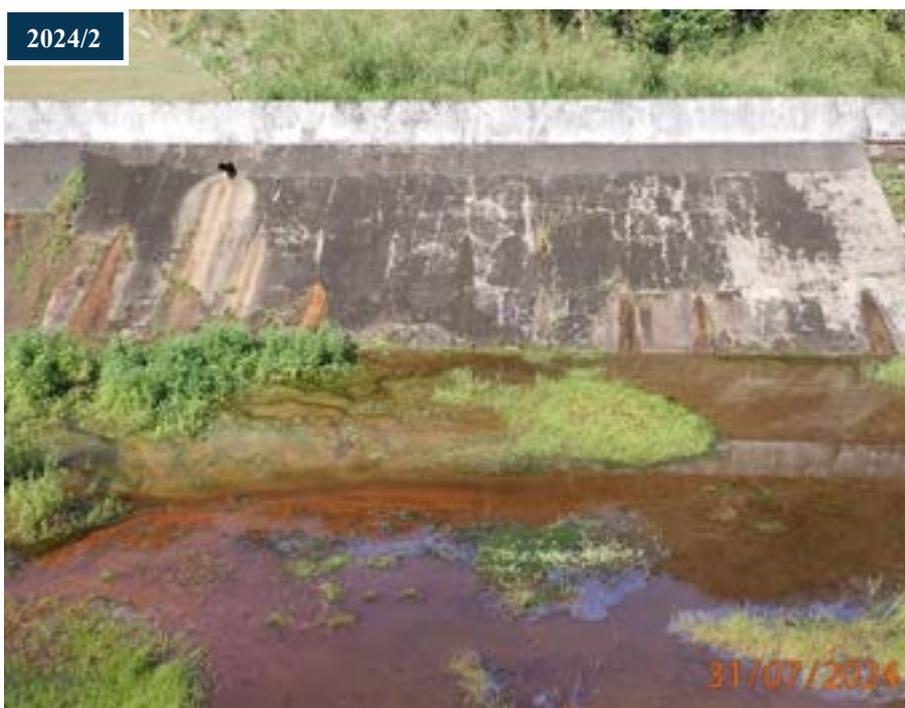
Figura 69: Comparação entre a deterioração do concreto, deslocamento, fissuras e vegetação na parede lateral.

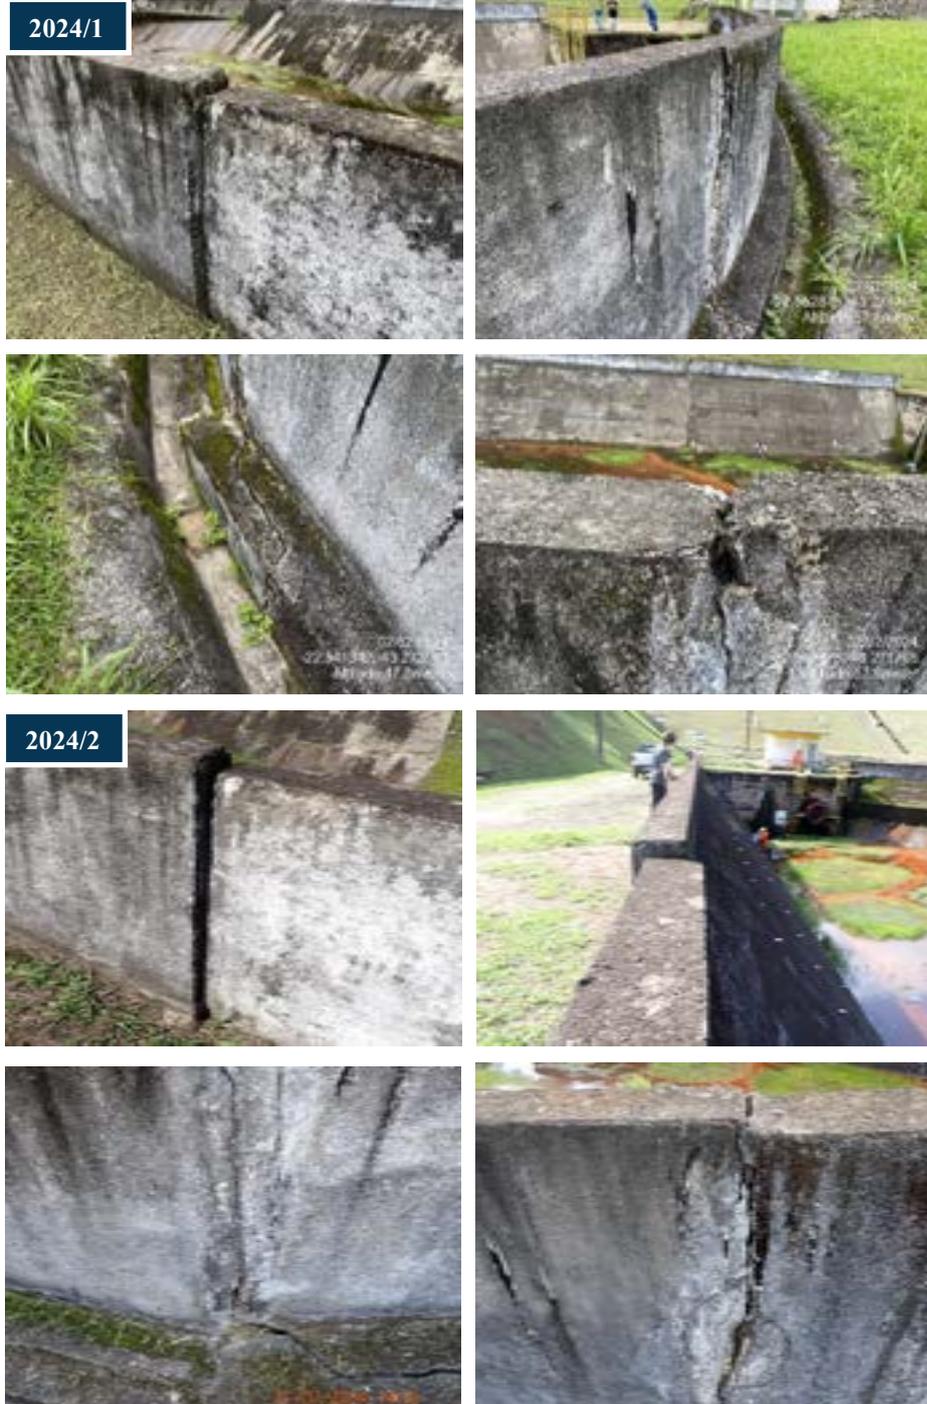
Figura 70: Comparativo entre as fissuras e desalinhamento dos muros de proteção observados nas inspeções de 2024.

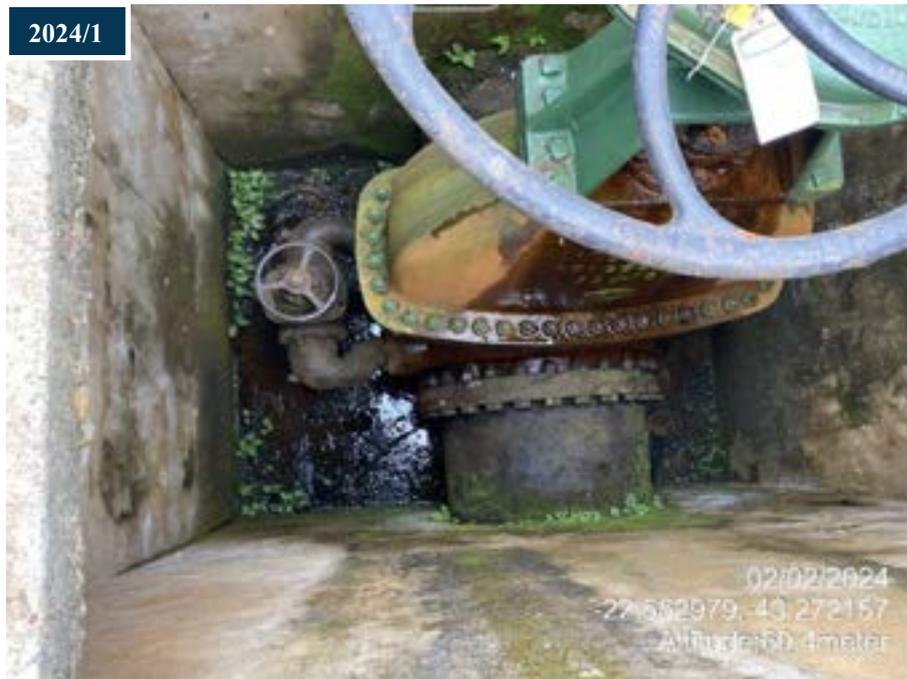
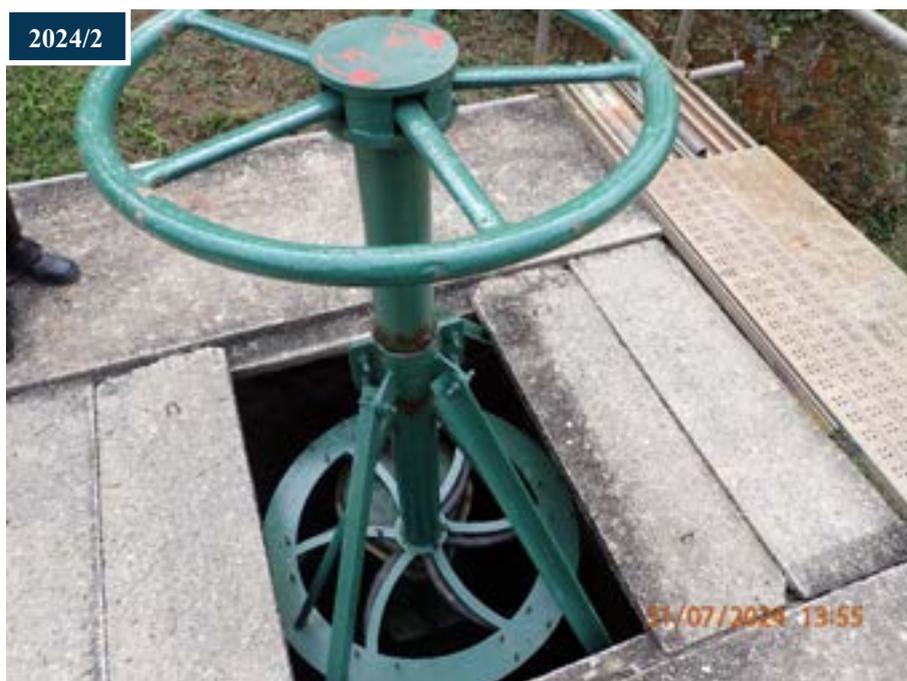
Figura 71: Esquema de abertura da válvula modificado.

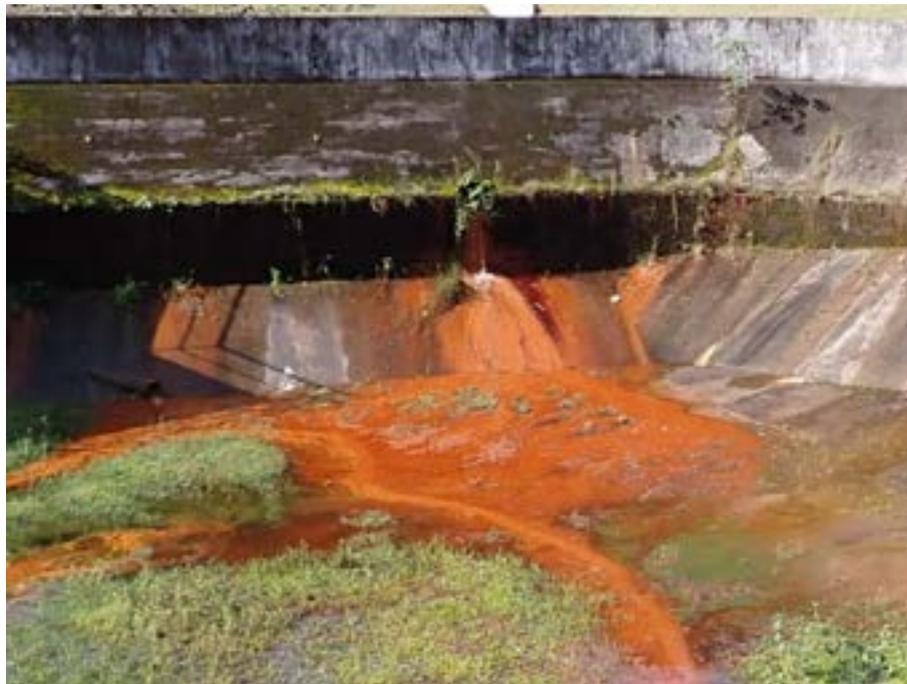
Figura 72: Drenos operando com acúmulo de vegetação e coloração alaranjada causada por sedimentos ou ferro-bactérias.
