RELATÓRIO TÉCNICO		Nº: RL-5230.00-5112-947-RHA-158		
	CLIENTE: PETROBRAS			FOLHA: 01 de 102	
	PROGRAMA: MONITORAMENTO DO PLANO DE SEGURANÇA DA BARRAGEM DE SARACURUNA				
	ÁREA: BARRAGEM DE SARACURUNA				
REDUC/EST		TÍTULO: INSPEÇÃO DE SEGURANÇA ESPECIAL – ISE

EMPRESA: RHA Engenharia e Consultoria SS. LTDA. ENG^a RESPONSÁVEL: Candice Schauffert Garcia

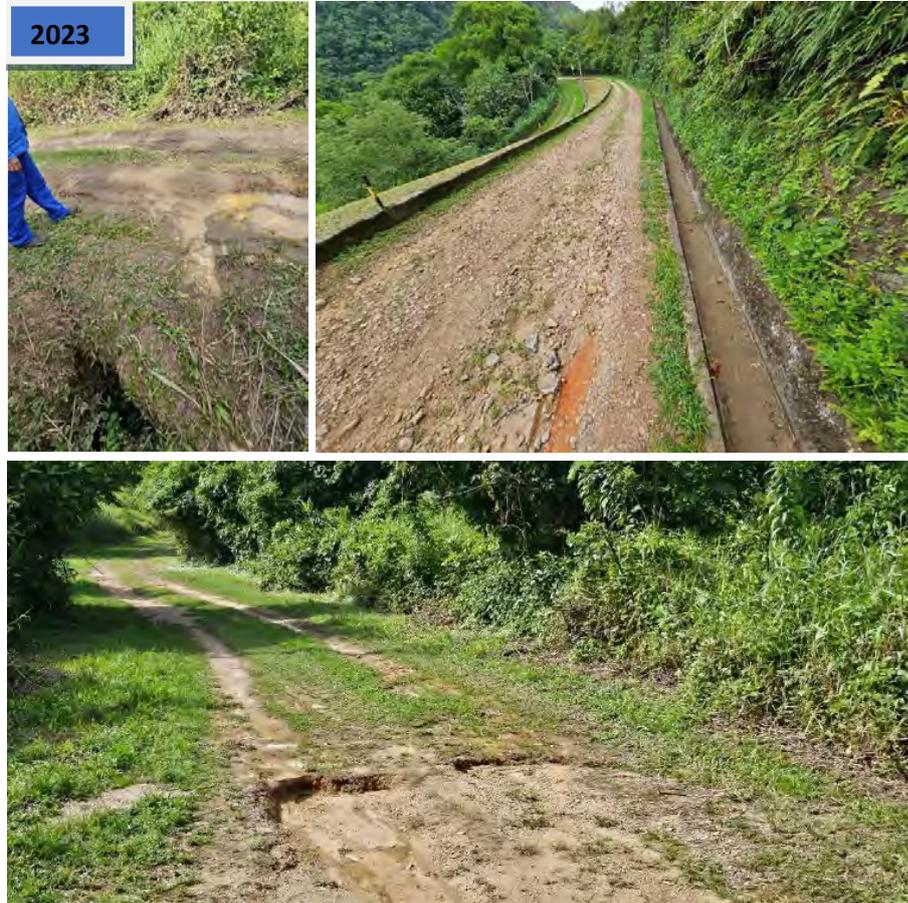
Figura 1: Comparativo entre a erosão observada na estrada de acesso durante as inspeções de 2023 e 2024.

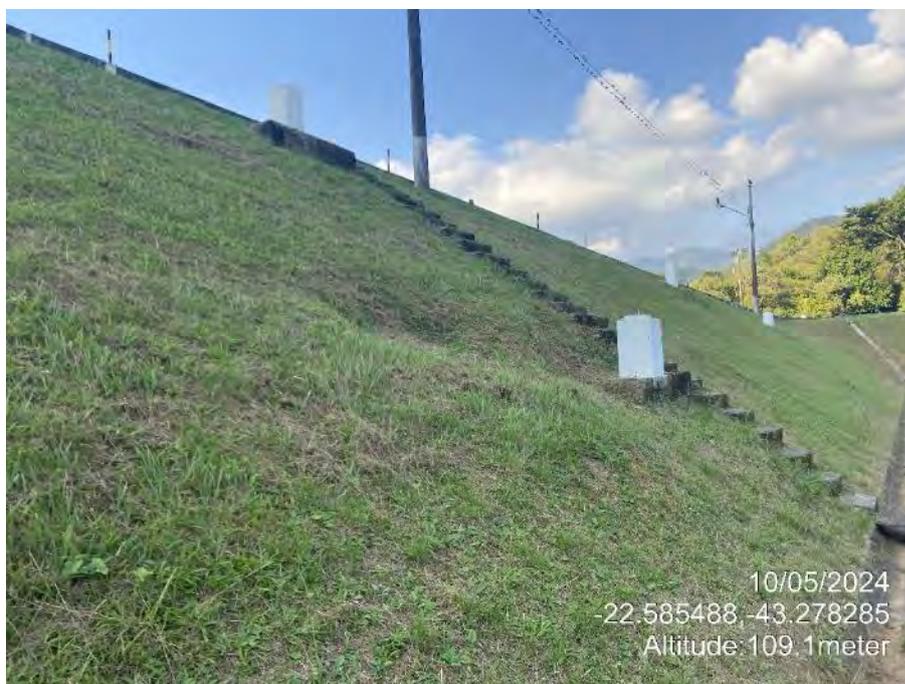
Figura 13: Cicatriz de afundamento no talude próximo a berma superior.

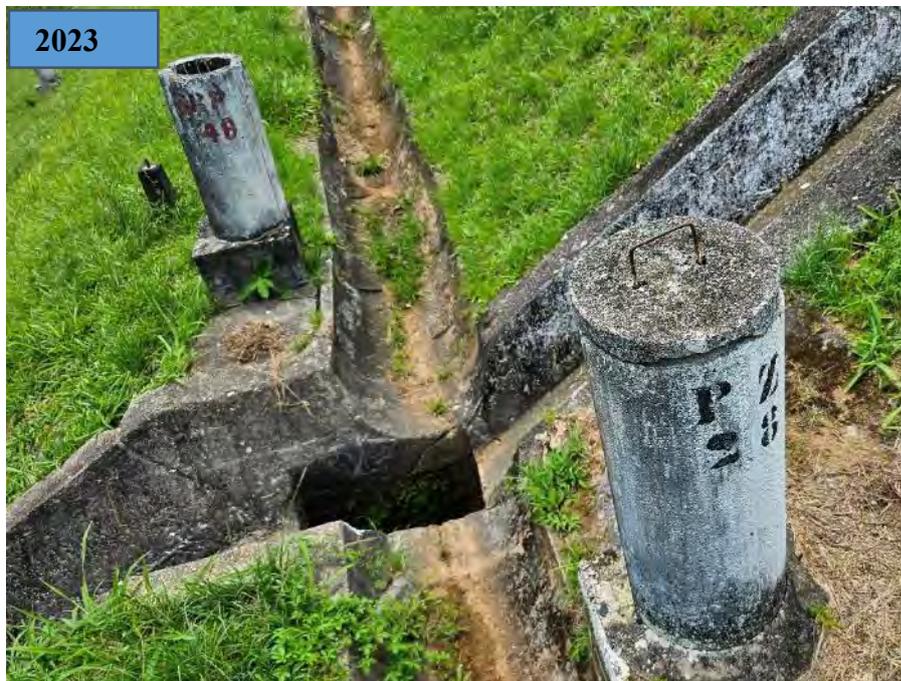
Figura 14: Comparativo entre as canaletas de drenagem danificadas durante as inspeções de 2023 e 2024.

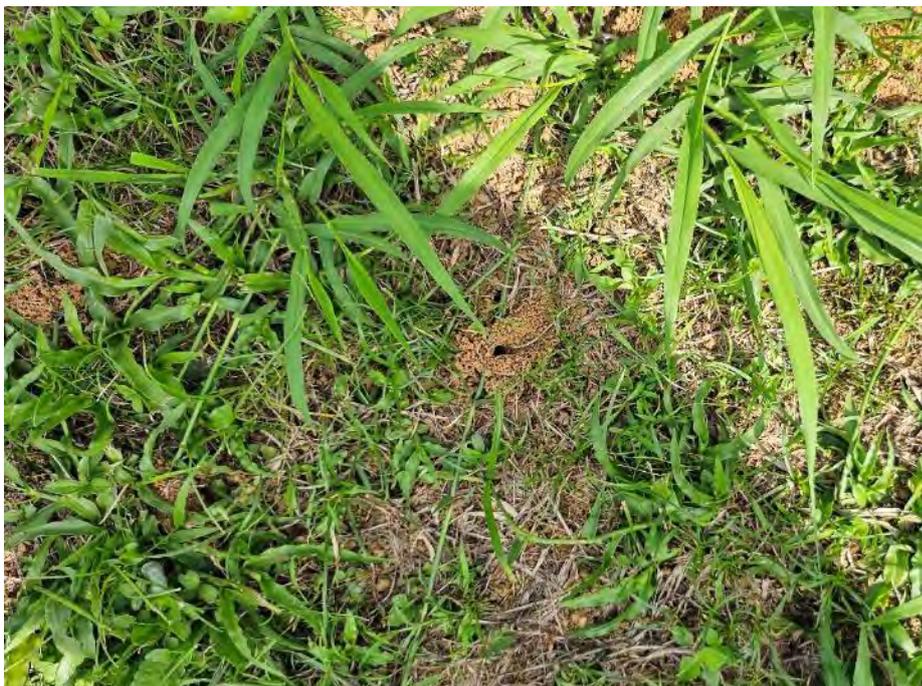
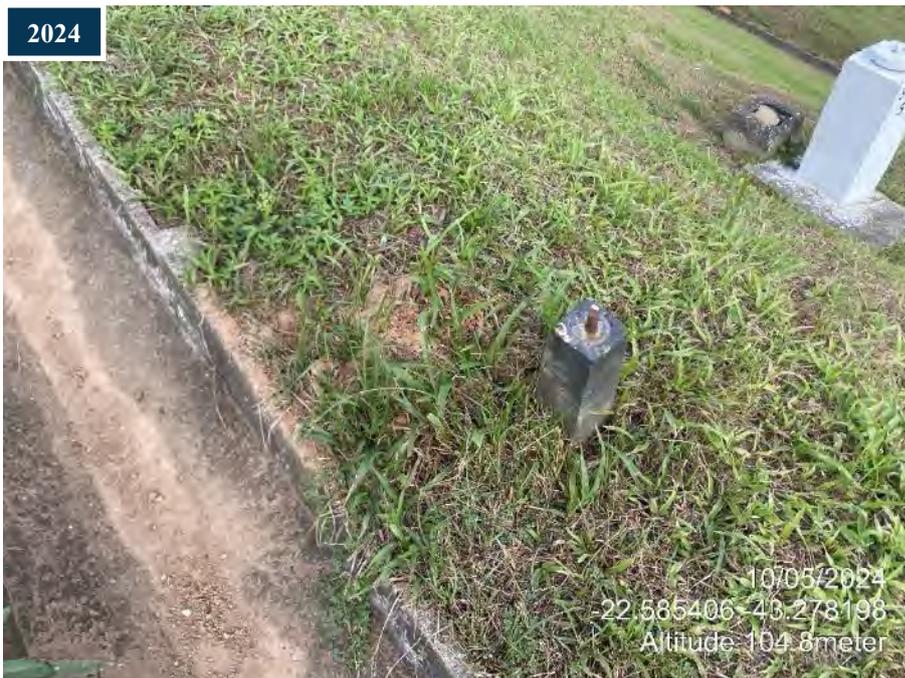
Figura 15: Comparativo entre os formigueiros observados durante as inspeções de 2023 e 2024.

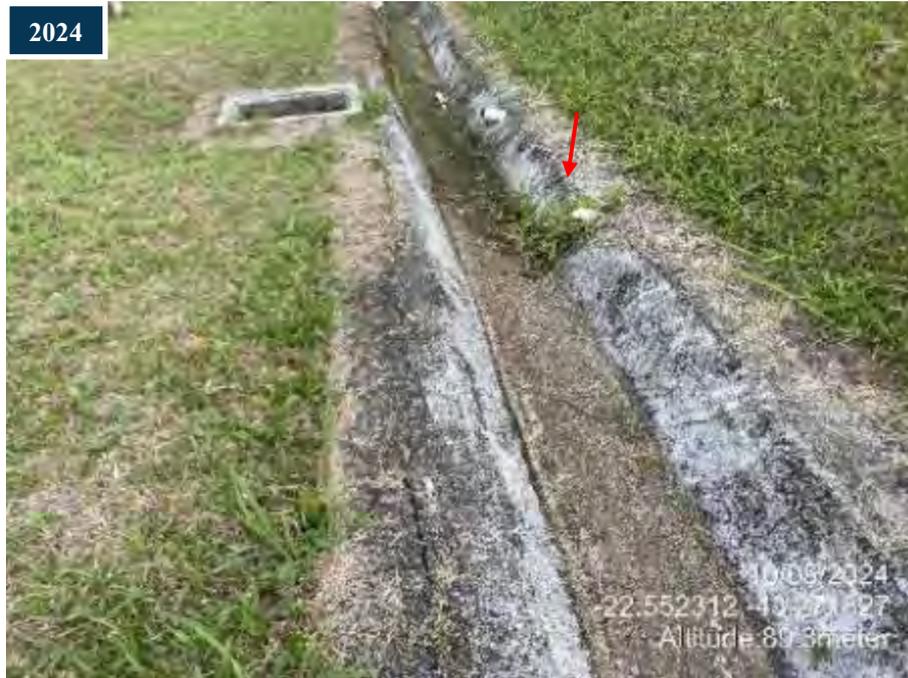
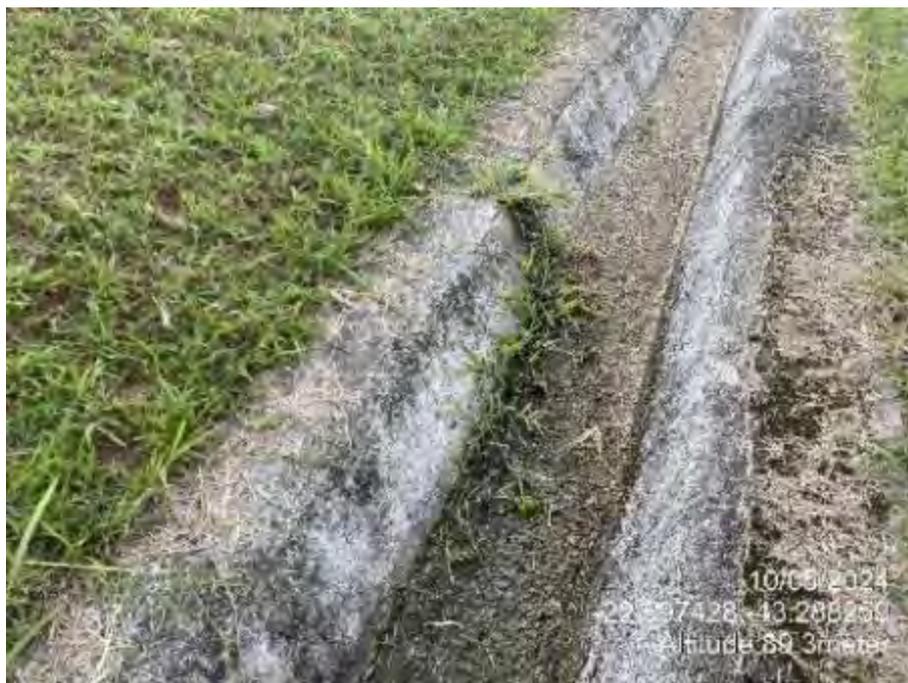
Na atual inspeção, foi identificada uma surgência sem carreamento e de pequena magnitude na canaleta da descida d'água, localizada no encontro da ombreira direita com o talude de jusante (Figura 16). Como recém acabou o período de precipitações intensas no local da barragem, deve-se monitorar o local da anomalia, para avaliar o avanço ou se continuará existindo nos períodos de estiagem e constatar se a água é proveniente do reservatório ou de lenções suspensos no maciço devido a infiltração da água da chuva.

Figura 16: Existência de surgência na descida d'água localizada no encontro do talude de jusante com a ombreira direita de jusante.

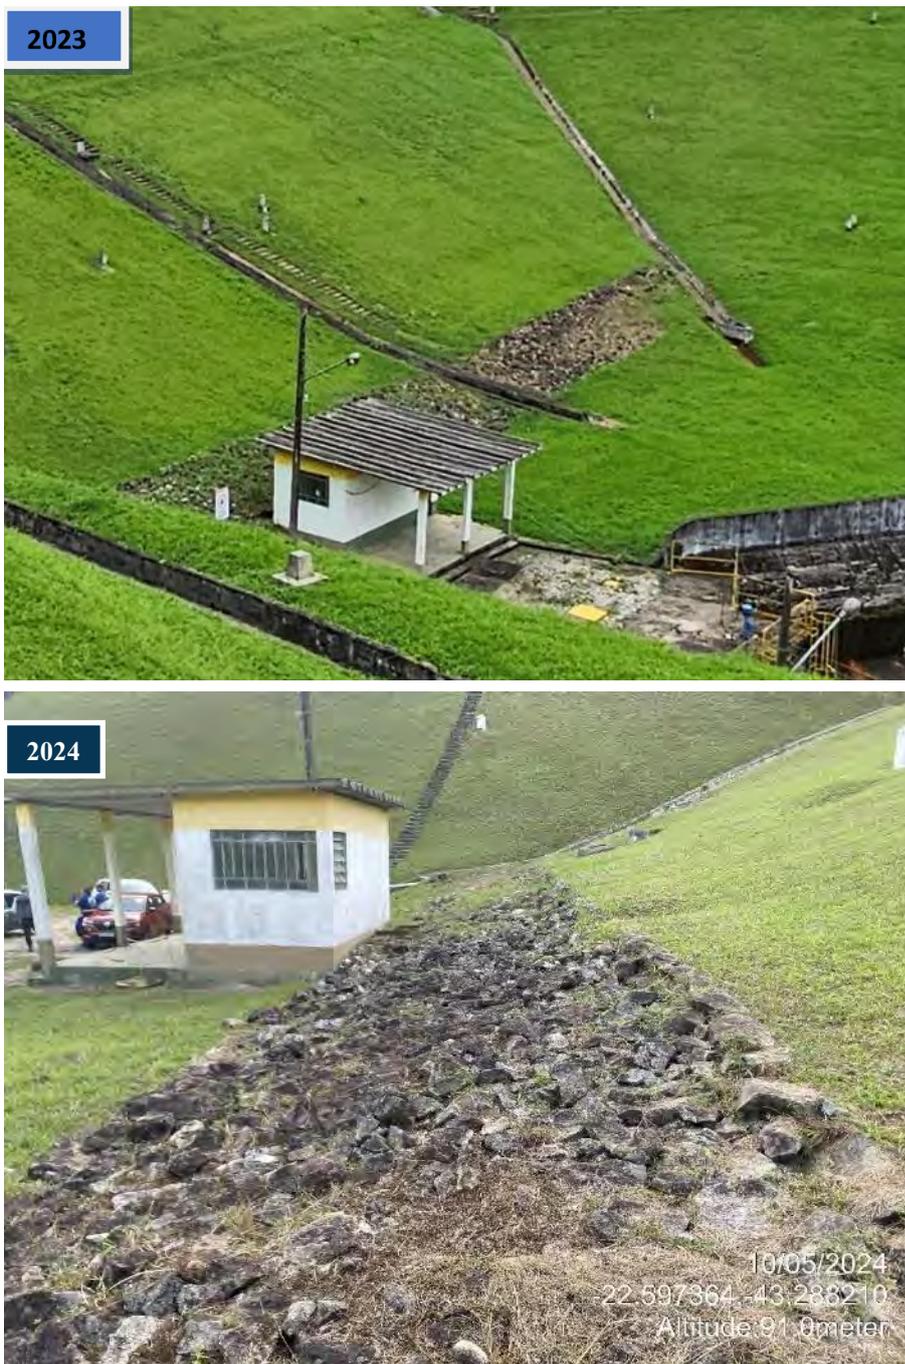
Figura 17: Comparativo entre a vegetação presente no enrocamento do dreno durante as inspeções de 2023 e 2024.

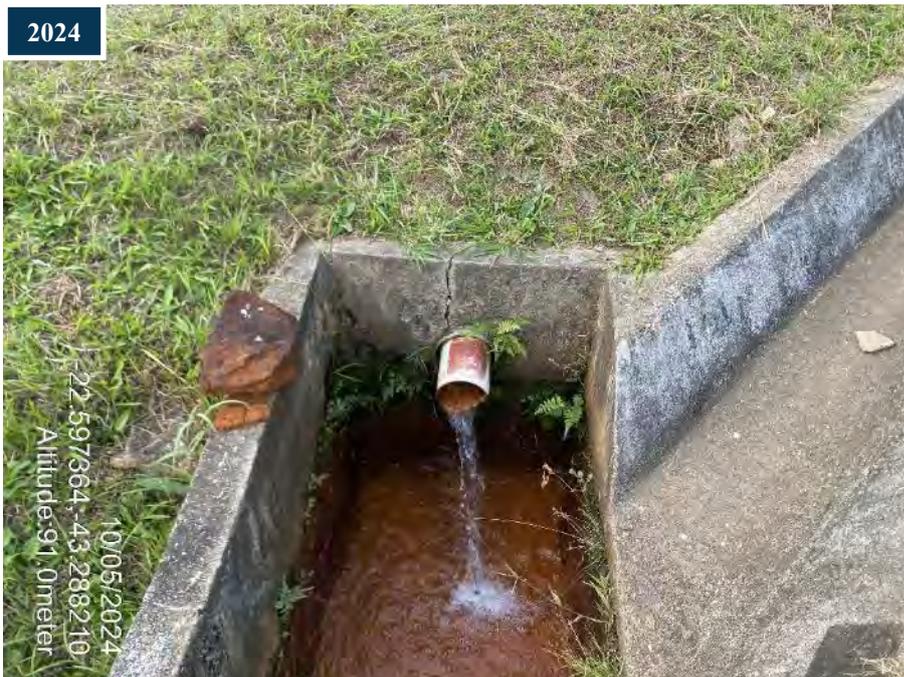
Figura 18: Comparativo entre a presença de material na saída dos drenos registrada nas inspeções de 2023 e 2024.

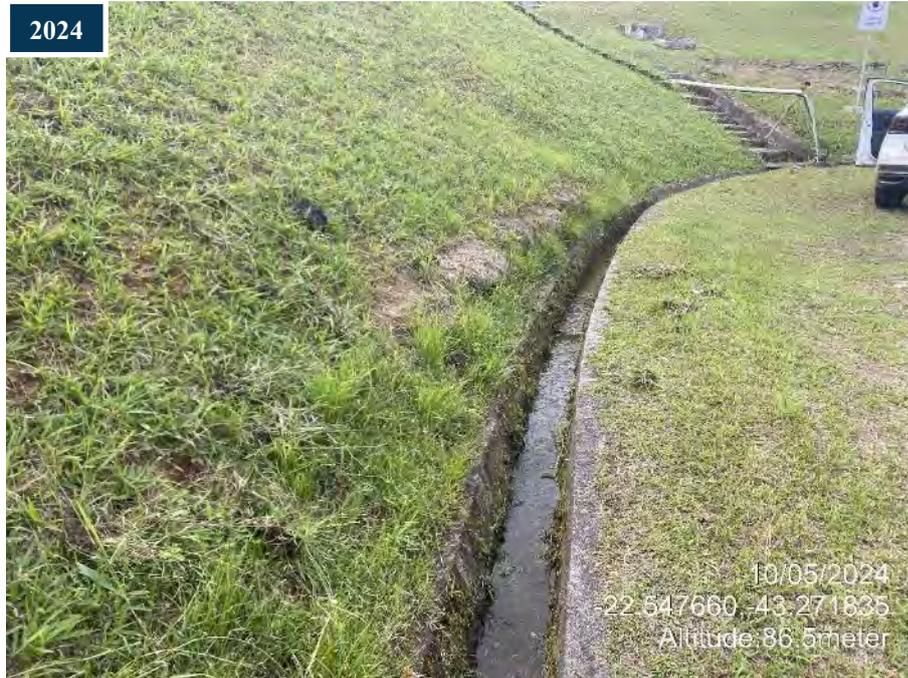
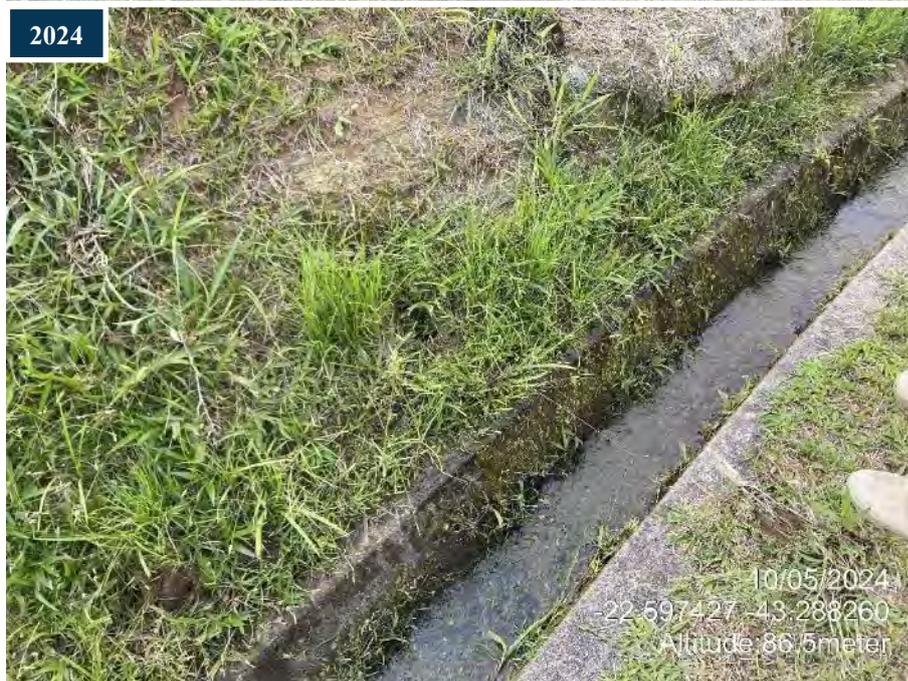
Figura 19: Surgência no pé da ombreira direita da barragem.

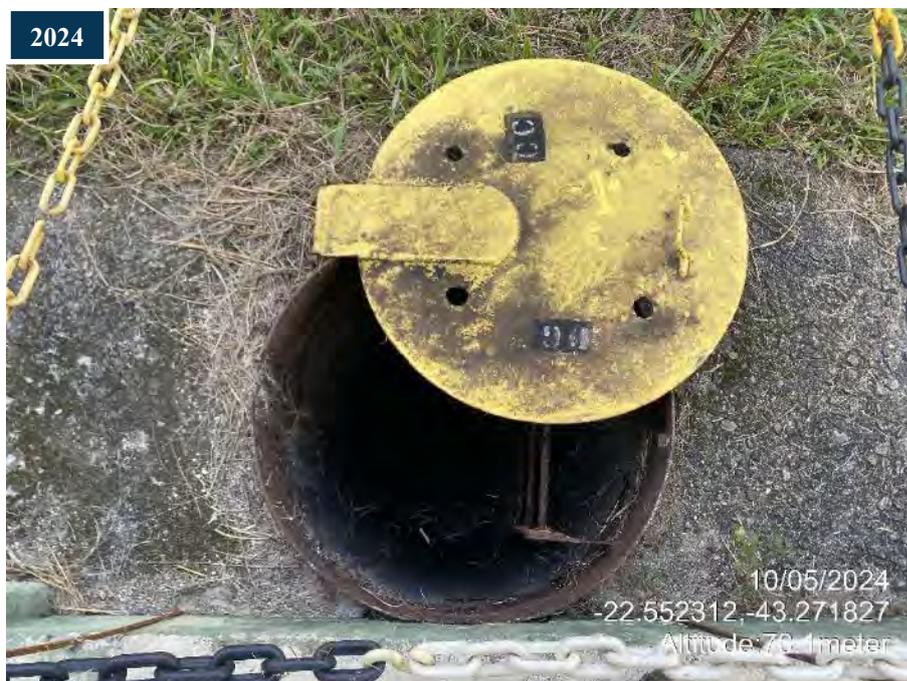
- **B.5.1** – Escada de acesso aos piezômetros íngremes e sem corrimão, o que põe em risco a integridade física dos operadores para leitura do instrumento. O poço de acesso aos drenos DG e CC está com acesso impossibilitado, devido a escada em estado avançado de corrosão. (Figura 21).

Figura 21: Comparativo entre a situação do acesso ao poço durante as inspeções de 2023 e 2024.

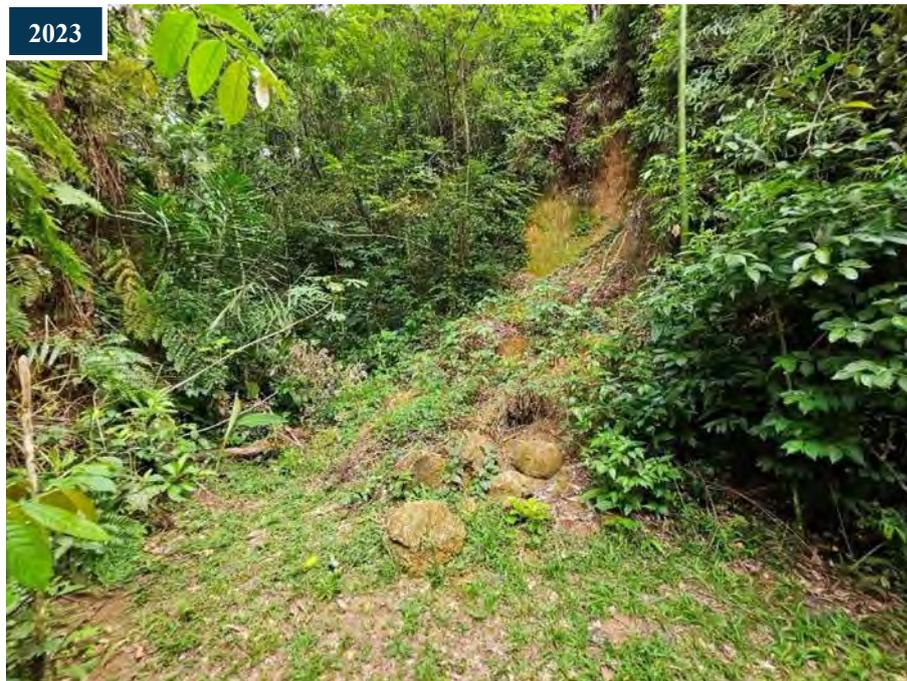
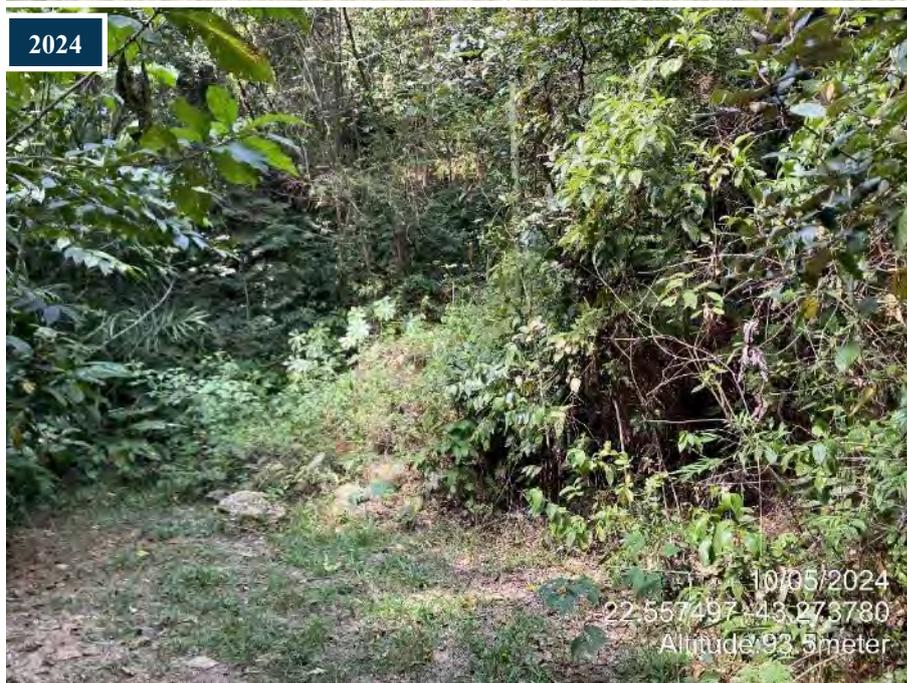
O piezômetro SRPZ-115, que é localizado na ombreira esquerda da barragem foi soterrado devido ao deslizamento do talude adjacente ao instrumento, portanto sua leitura foi interrompida. Pela inclinação do talude observado em campo, há possibilidade de novos deslizamentos no local, sendo assim para a remover o material sobre o instrumento, recomenda-se uma estabilização da encosta. O piezômetro SRPZ-115 foi instalado para monitorar o nível piezométrico na ombreira, até porque durante a construção houveram registros de vazamentos pela ombreira da barragem, sendo assim, recomenda-se a instalação de um novo piezômetro próximo ao local, no entanto sem riscos de ser soterrado por novos deslizamentos.

Figura 23: Comparativo entre o deslizamento sobre o piezômetro SRP-115 durante as inspeções de 2023 e 2024.

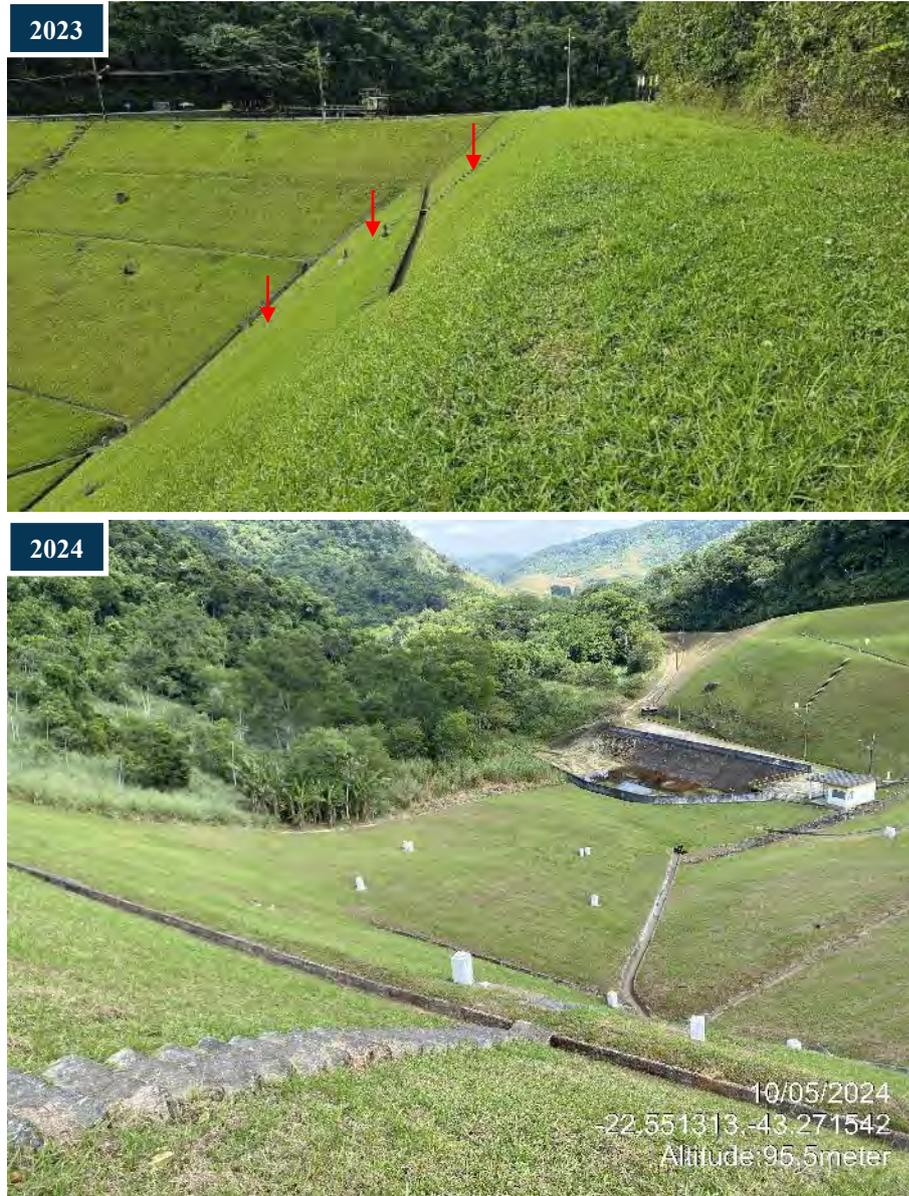
Figura 24: Escadas íngremes sem corre mão, expondo os operadores ao risco durante a leitura dos instrumentos, observadas durante as inspeções de 2023 e 2024.

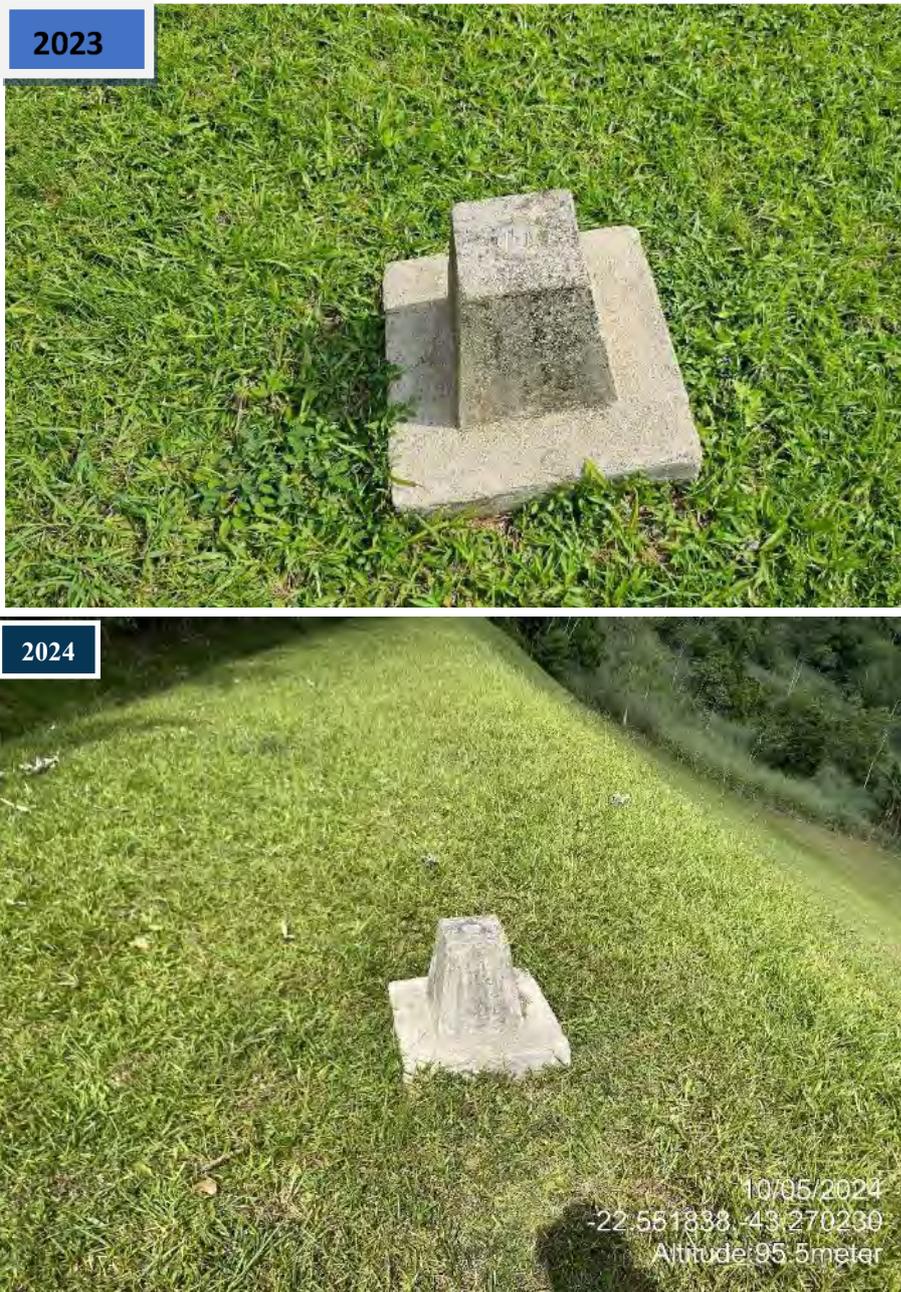
- **B.5.3** – Os marcos topográficos de monitoramento apresentam um estado de conservação precário, possuindo barras enferrujadas, instabilidade na fixação, fissuras e falta de alinhamento vertical. Aparantemente os marcos foram instalados de forma rasa, fincados em apenas aproximadamente 30 centímetros do aterro, o que permite sua mobilidade e acarreta em monitoramento com erros associados. Além disso, é necessário instalar um dispositivo de fixação (barra rosqueada 5/8”) de prisma topográfico nos novos marcos de referência instalados. (Figura 25 e Figura 26).

Figura 25: Comparativo marco de referência sem dispositivo de fixação durante as inspeções de 2023 e 2024.

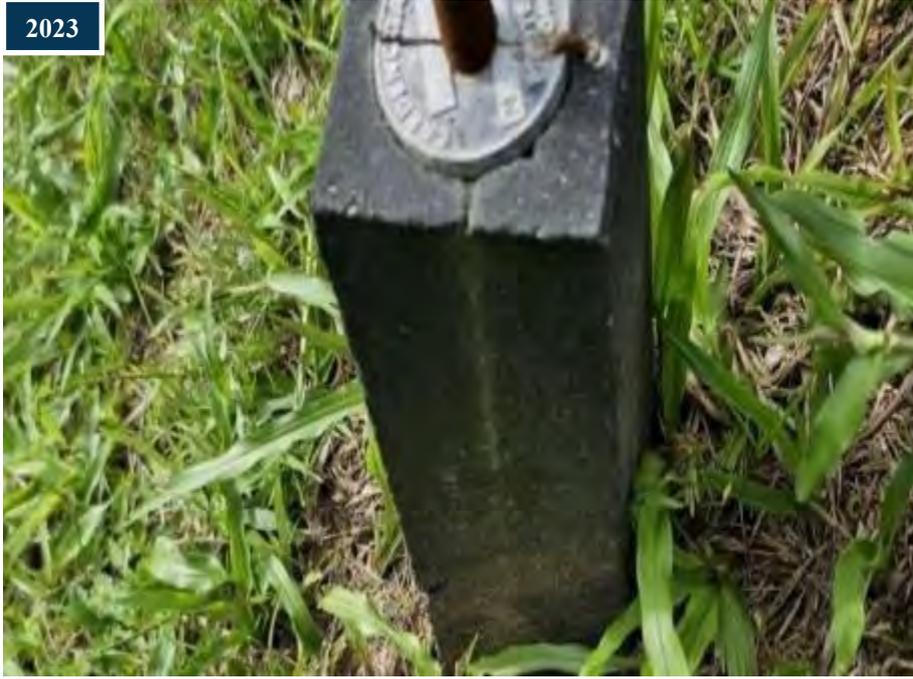
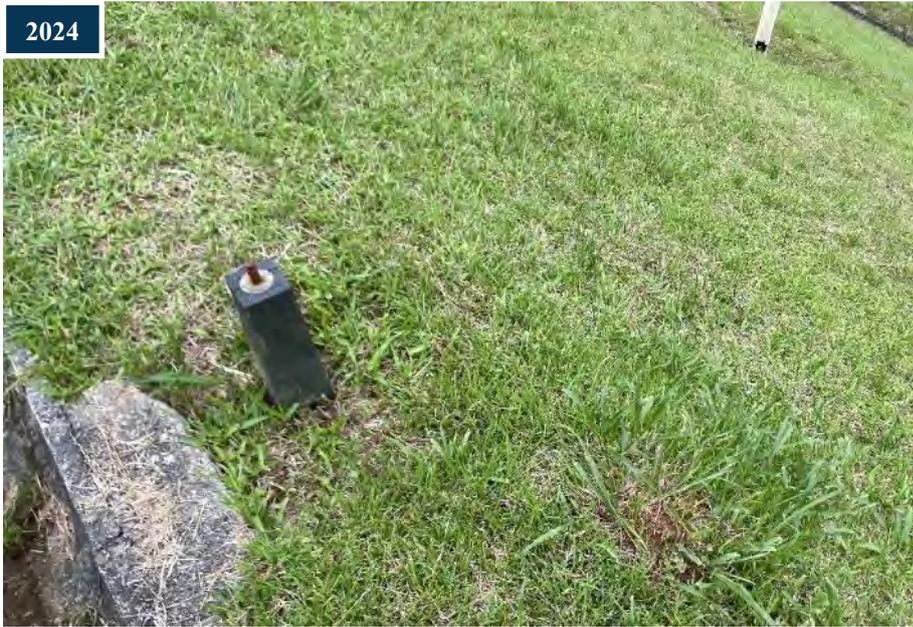
Os marcos topográficos de monitoramento apresentam um estado de conservação precário, possuindo barras enferrujadas, instabilidade na fixação, fissuras e falta de alinhamento vertical. Aparentemente os marcos foram instalados de forma rasa, fincados em apenas aproximadamente 30 centímetros do aterro, o que permite sua mobilidade e acarreta em um monitoramento com erros associados.

Figura 26: Comparativo entre marcos topográficos de monitoramento com fissura e barra enferrujada durante as inspeções de 2023 e 2024.

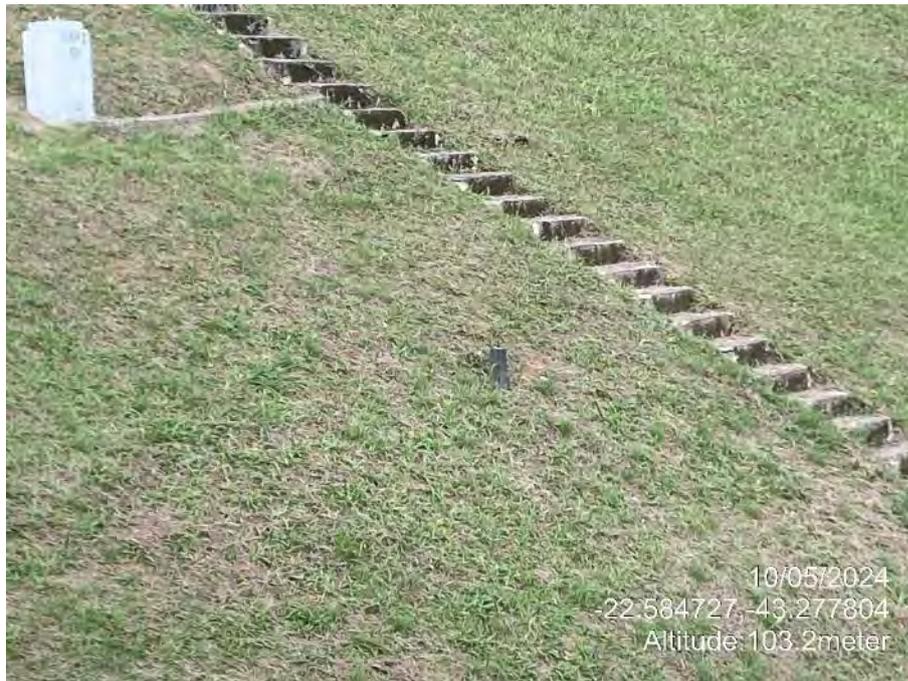
Figura 27: Marco topográfico com difícil acesso, sem corrimão da escada e sem patamar de apoio para monitoramento

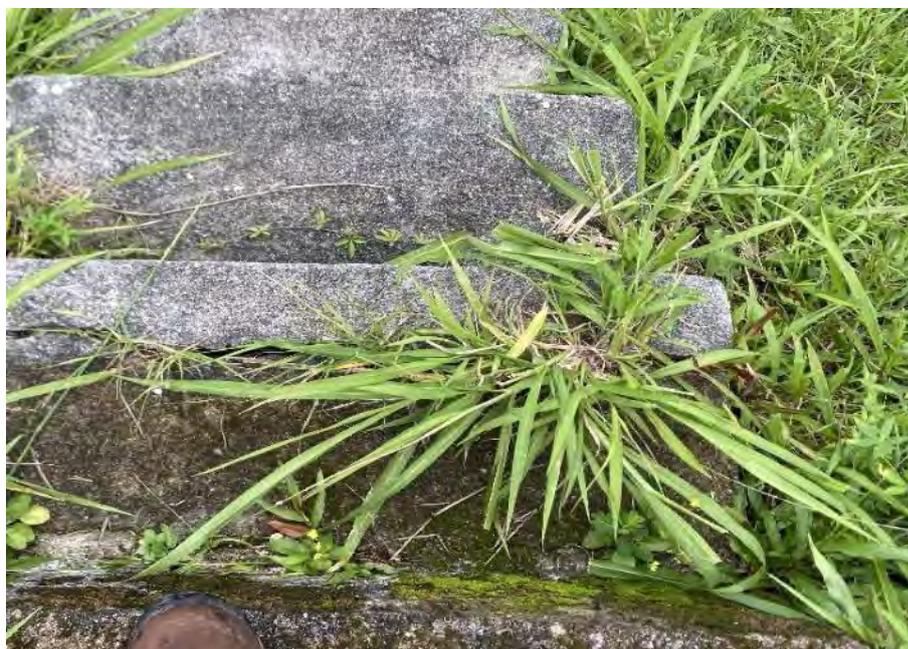
Figura 28: Escada de acesso íngreme se encontra deteriorada.

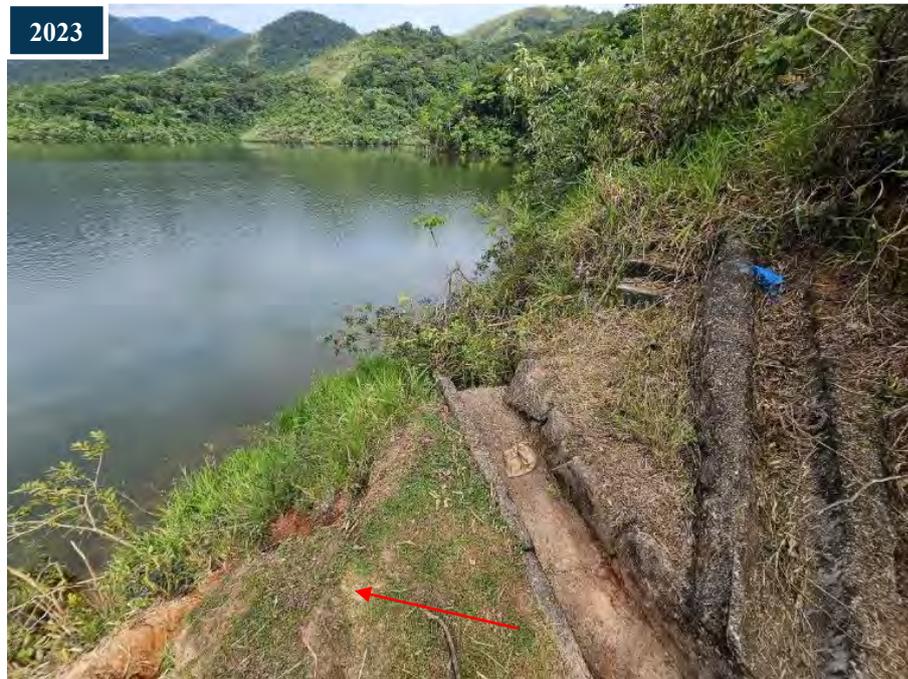
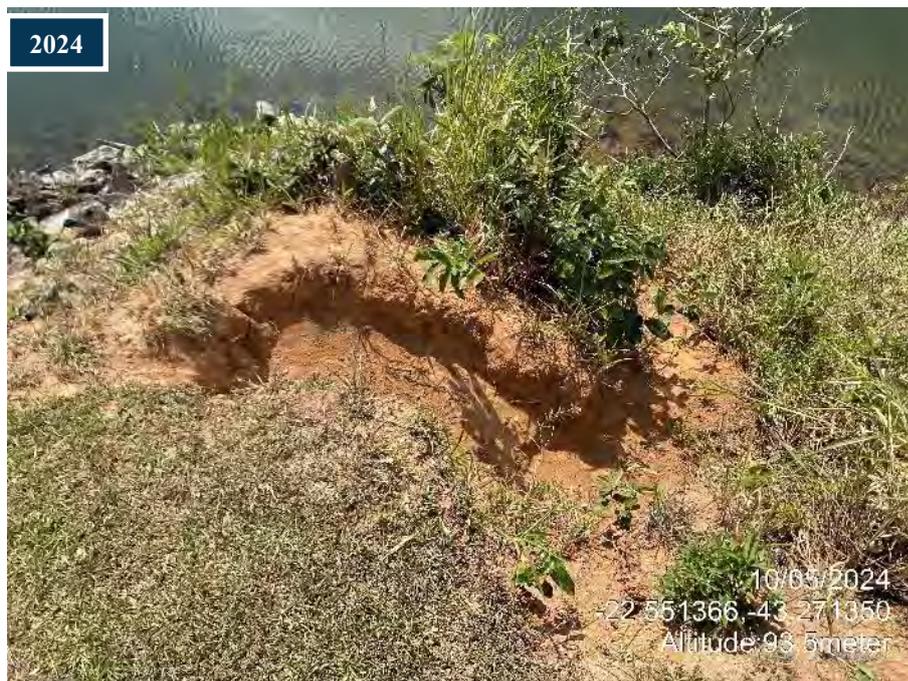
Figura 30: Comparativo entre a erosão na ombreira esquerda a montante durante as inspeções em 2023 e 2024.

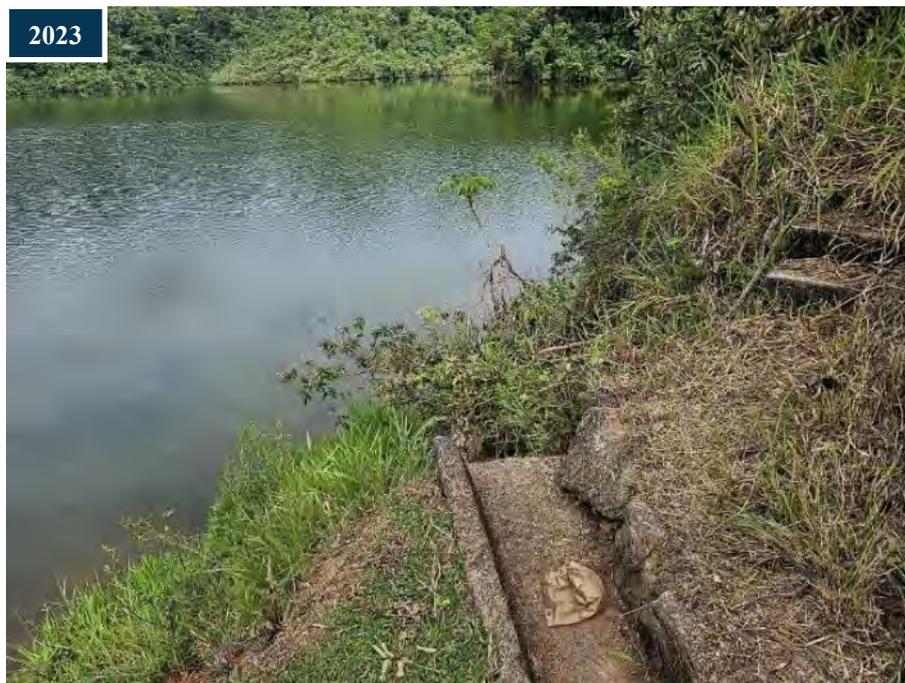
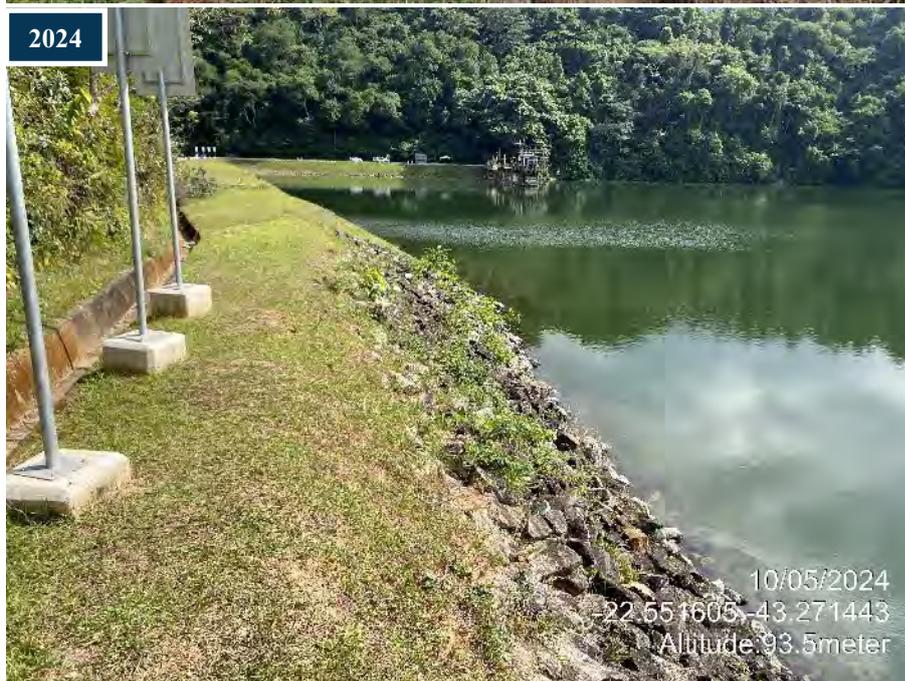
Figura 31: Comparativo da presença de vegetação na ombreira esquerda a montante nas inspeções de 2023 e 2024.

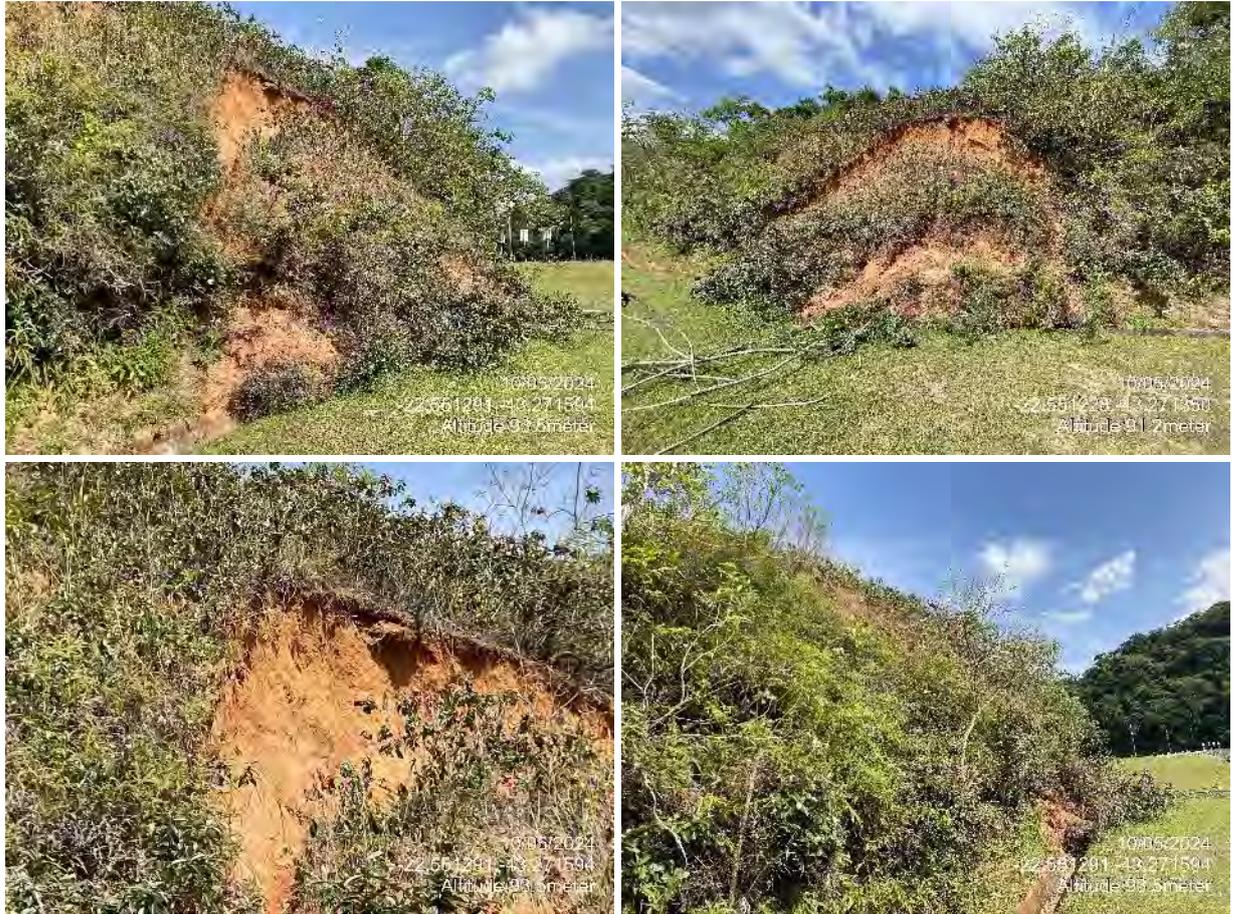
Figura 32: Escorregamento em talude localizado sobre a ombreira esquerda de montante.

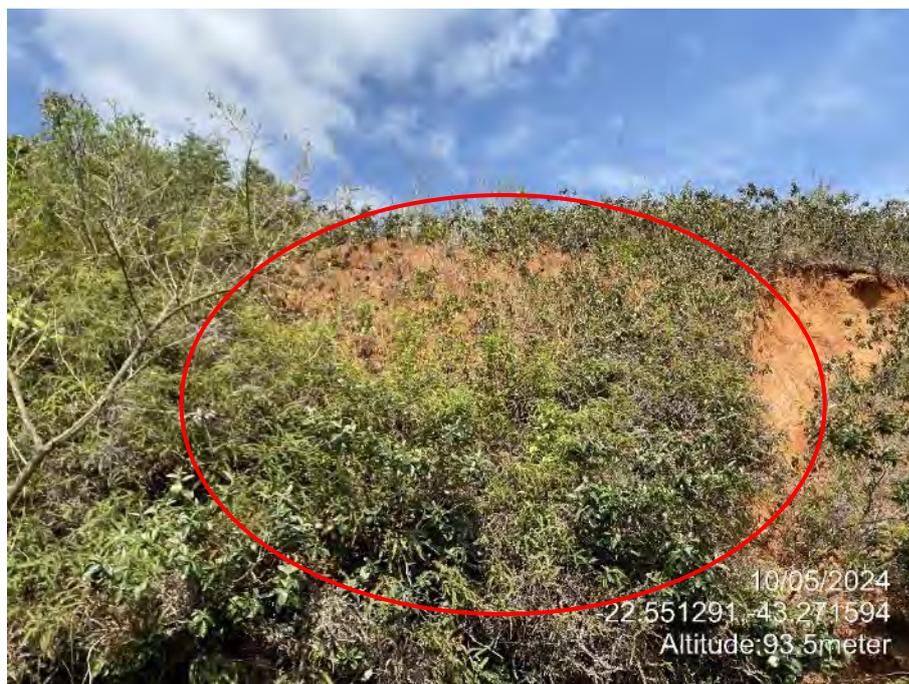
Figura 33: Região com potencial de novos escorregamentos.

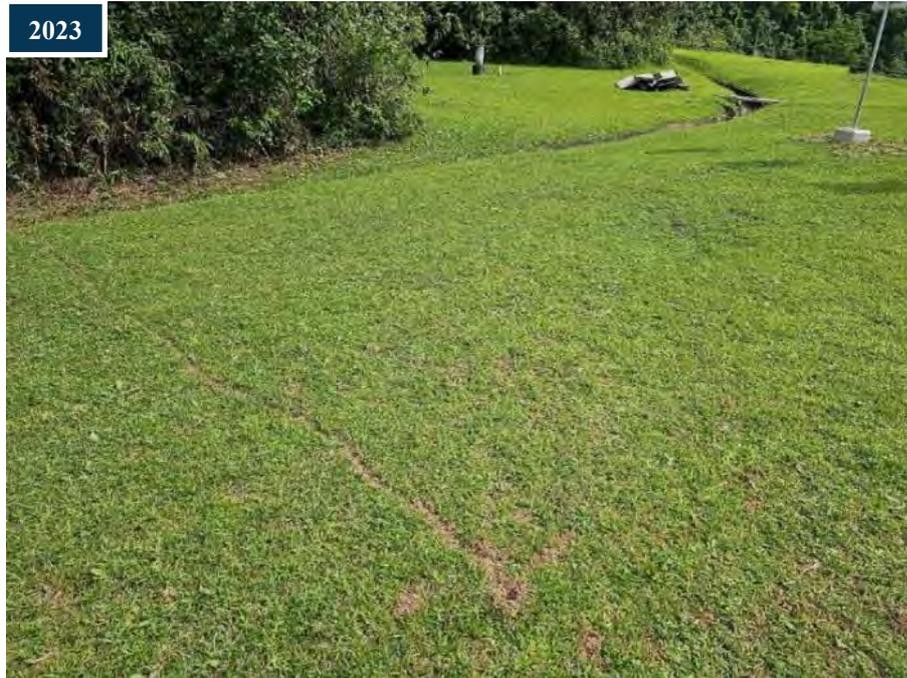
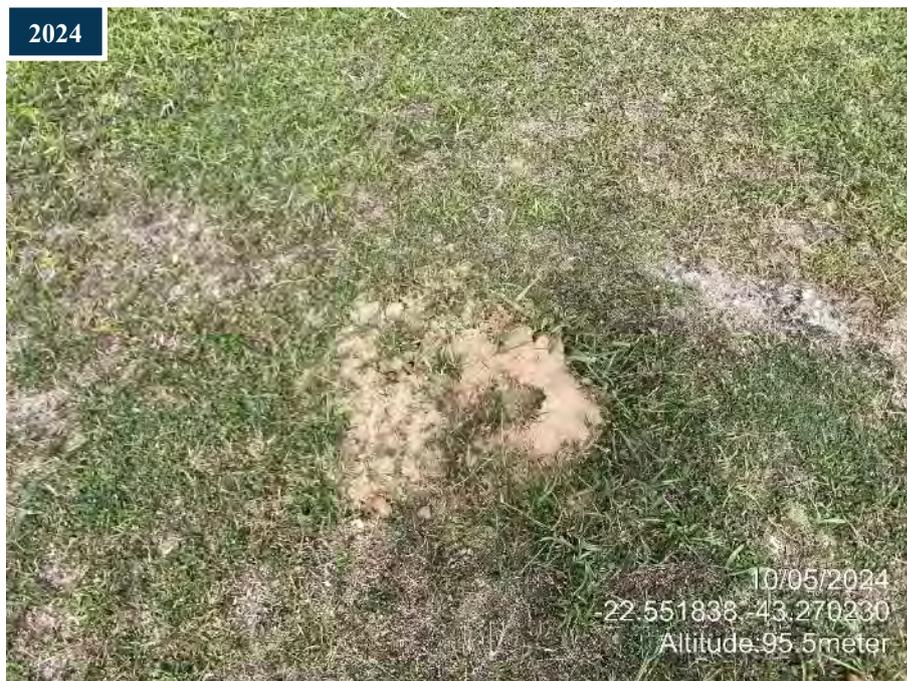
Figura 34: Comparativo entre formigueiro na ombreira esquerda a montante durante as inspeções de 2023 e 2024.

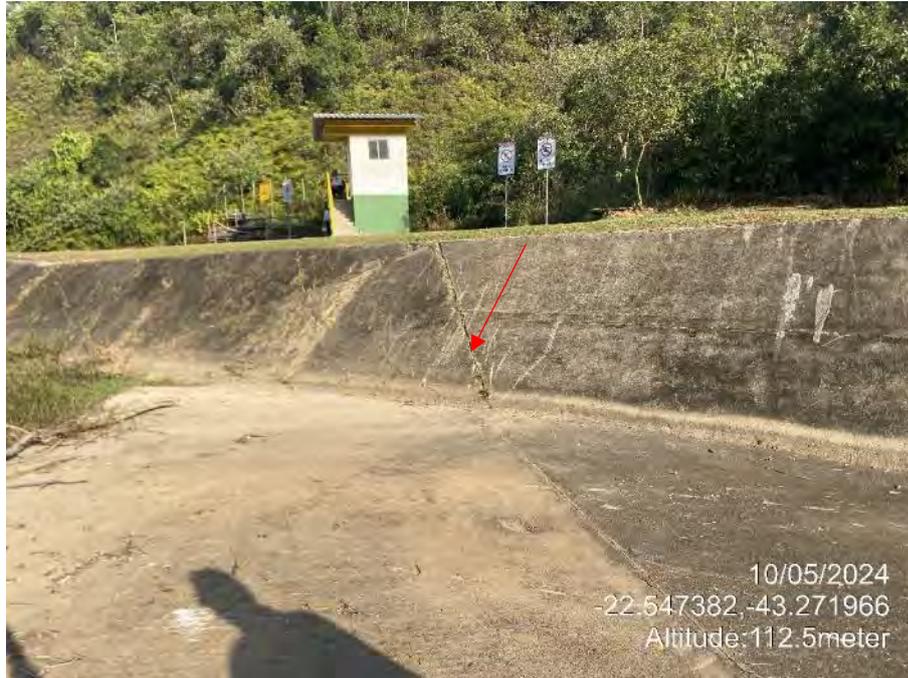
Figura 39: Defeito na junta de concretagem no muro lateral esquerdo do vertedouro.

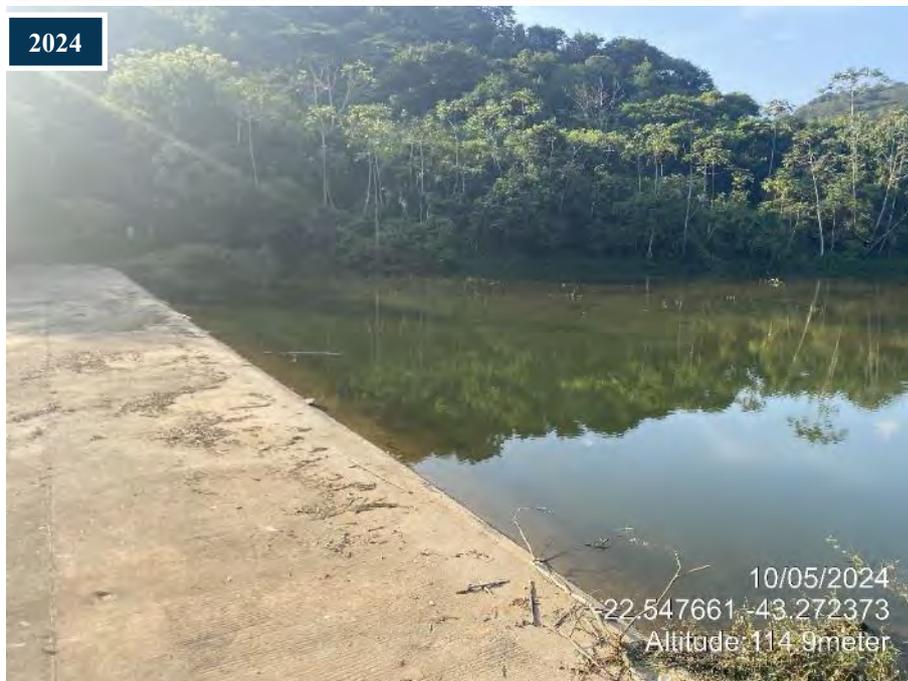
- C.1.1 – Arbustos no canal de aproximação. (Figura 40).
- C.1.2 – Canal de aproximação com acúmulo de sedimentos, pequenos galhos e vegetação aquática obstruindo a passagem da água. (Figura 40).
- Fissuras na parede lateral esquerda do canal de aproximação. (Figura 38).
- Dissipadores de energia localizados no canal de restituição apresentando deterioração do concreto.

Figura 40: Comparativo entre o entulho e vegetação no canal de aproximação nas inspeções de 2023 e 2024.
