RELATÓRIO TÉCNICO		Nº: RL-5230.00-5112-947-RHA-158		
	CLIENTE: PETROBRAS			FOLHA: 01 de 102	
	PROGRAMA: MONITORAMENTO DO PLANO DE SEGURANÇA DA BARRAGEM DE SARACURUNA				
	ÁREA: BARRAGEM DE SARACURUNA				
REDUC/EST		TÍTULO: INSPEÇÃO DE SEGURANÇA ESPECIAL – ISE

EMPRESA: RHA Engenharia e Consultoria SS. LTDA. ENG^a RESPONSÁVEL: Candice Schauffert Garcia

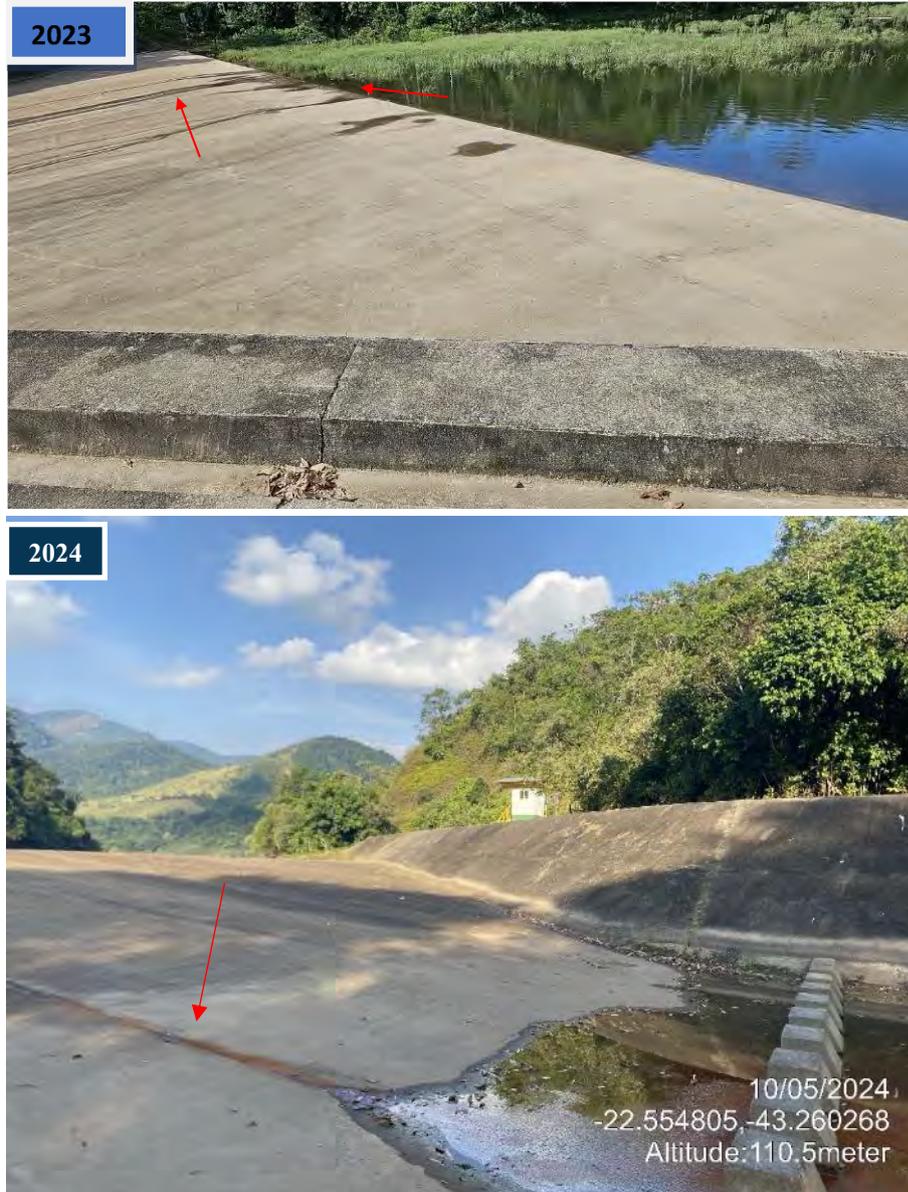
- C.2.1 – Observou-se a presença de trincas na soleira do vertedouro. (Figura 41).
- C.2.5 – Foi observado algumas juntas por onde há passagem de água na soleira (Figura 41).

Como apresentado na Figura 41, foi observado que o concreto do vertedouro possui fissuras e juntas danificadas, o que deve continuar a ser monitorado e recuperado. Recomenda-se que seja feita a selagem das trincas com material impermeável adequado.

A laje do vertedor e da bacia amortecedora foi construída sobre rochas, dessa forma, a água a montante do vertedor pode passar pelos vãos da base, infiltrando e aflorando em juntas danificadas, como indicado pelos sinais observados na inspeção.

Figura 41: Comparativo entre as fissuras e juntas de concretagem danificadas na soleira durante.

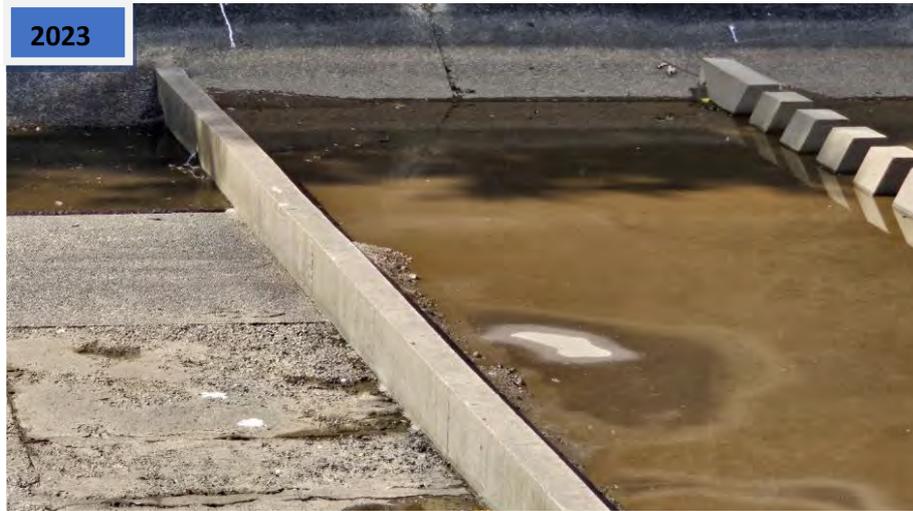
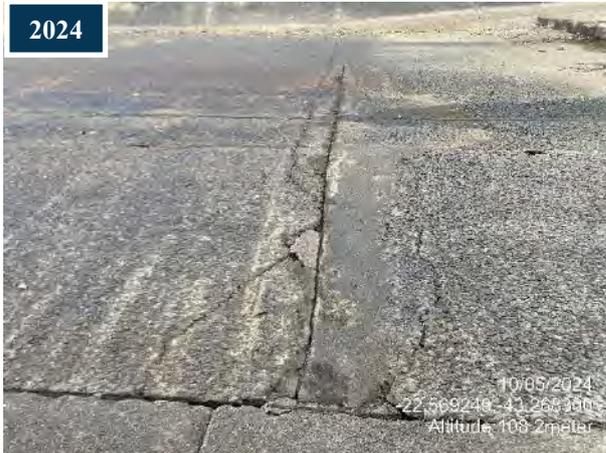
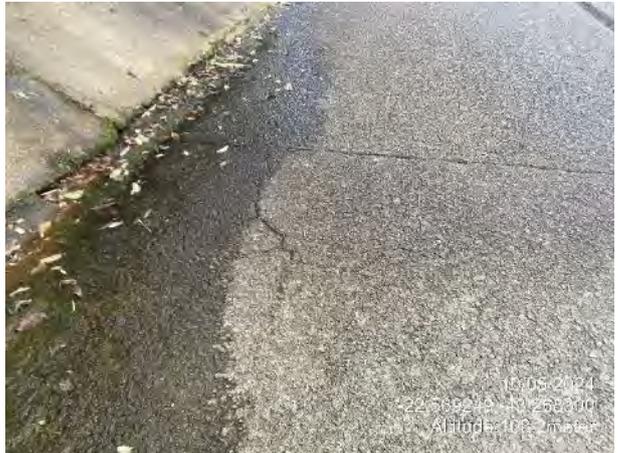
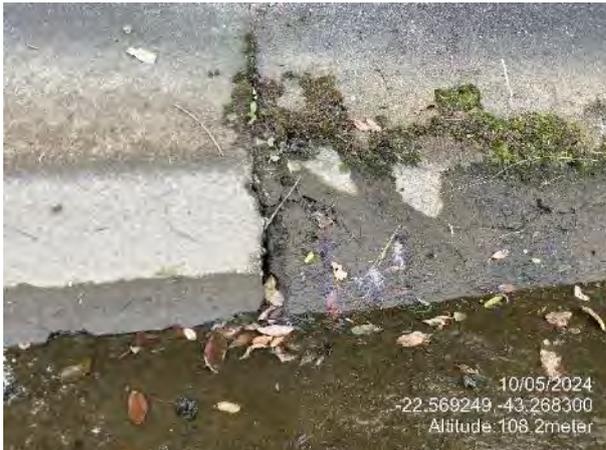
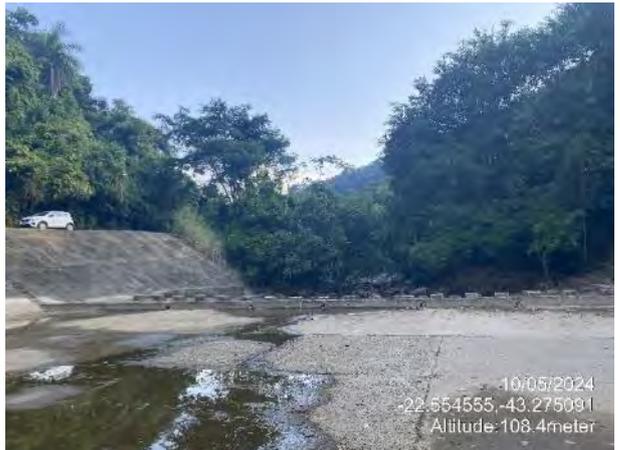
- C.3.1 – Foi observado a presença de fissuras e juntas danificadas no canal. (Figura 42 e Figura 43).
- C.3.3 – Observou-se a deterioração da superfície do concreto nas regiões com dissipadores de energia. (Figura 42 e Figura 43).

Também se verificou a deterioração do concreto na bacia amortecedora e, apesar dos reparos realizados, é esperado que estruturas com mais de 50 anos apresentem esses defeitos. Nesse sentido, deve ser avaliado a necessidade de um reparo completo ou de reparos pontuais no concreto da região.

Figura 42: Comparativo das fissuras e deterioração do canal e bacia amortecedora nas inspeções de 2023 e 2024,

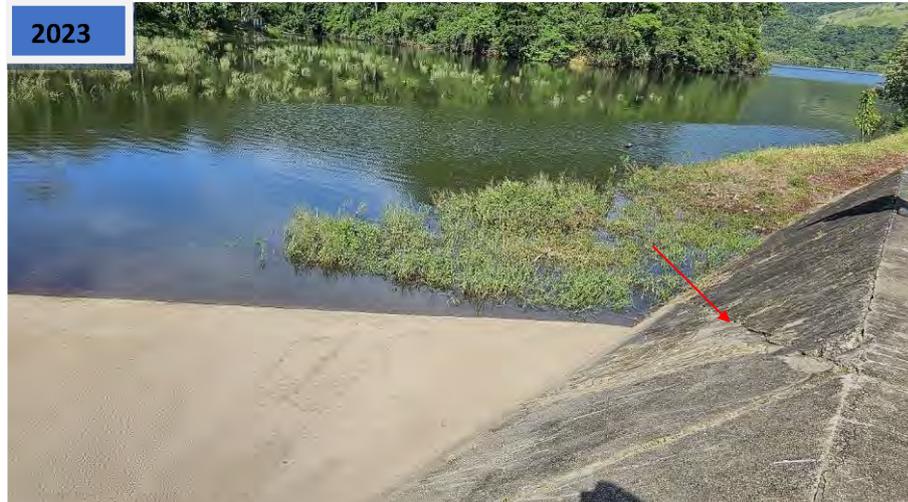
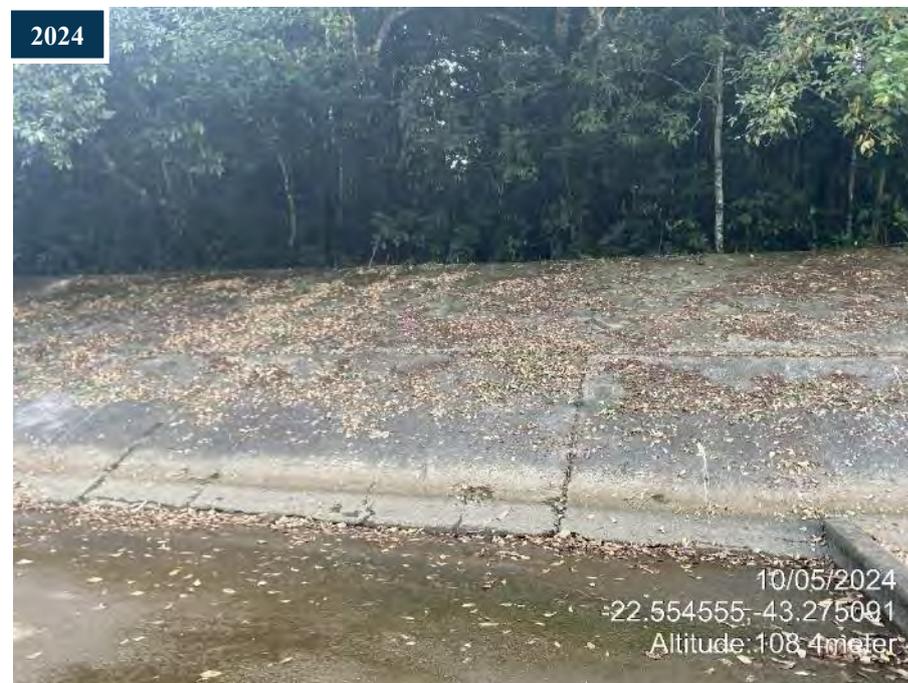
- C.4.3 e C.4.5 – Os muros laterais do vertedouro, assim como a laje da estrutura, apresentam desgaste do concreto, trincas, vegetação de pequeno porte e juntas danificadas. Recomenda-se manutenção e limpeza da estrutura. (Figura 43).
- C.4.6 – Foi identificado deterioração devido crescimento excessivo de vegetação entre as juntas. (Figura 43).

Os muros laterais do vertedouro apresentam uma série de fissuras (*Figura 43*), assim como juntas deteriorada em função do crescimento de vegetação rasteira entre estas.

Figura 43: Comparativo entre as fissuras e deterioração observadas durante as inspeções de 2023 e 2024.

De forma geral, o vertedor desempenha sua função corretamente, porém a estrutura necessita de reparos, como a limpeza do canal de aproximação e a restauração dos locais que possuem fissuras, deterioração do concreto e juntas danificadas.

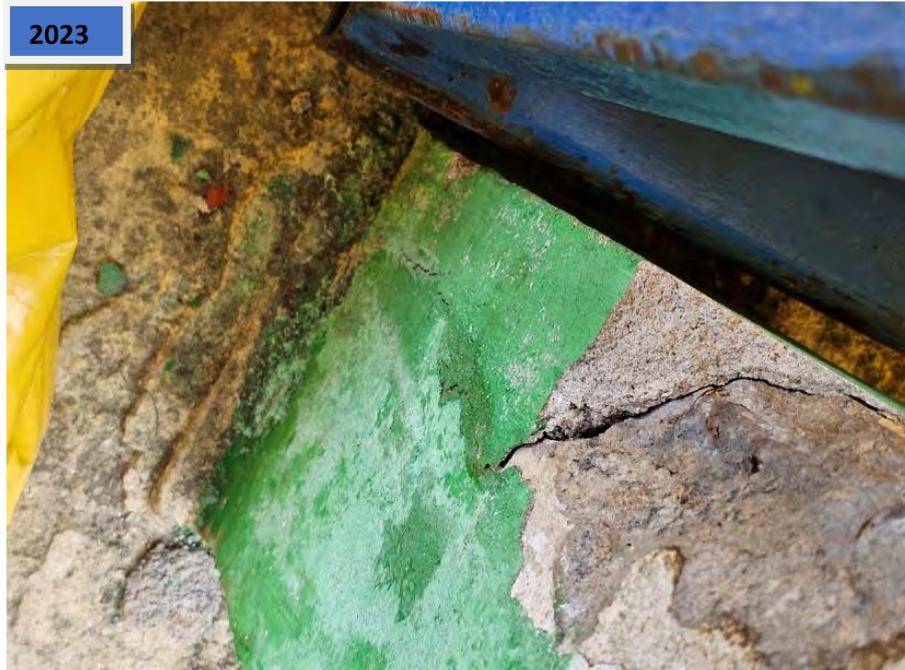
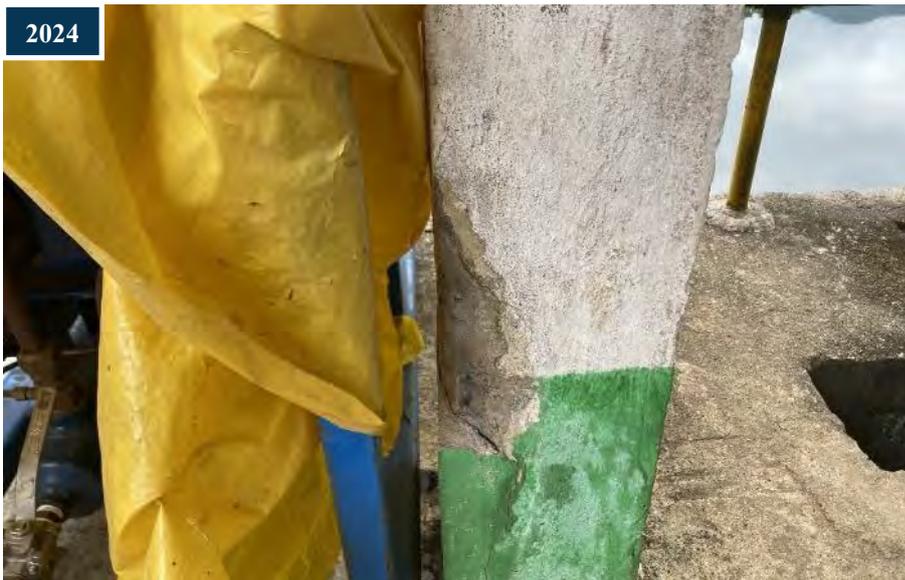
- E.4.1 – Estrutura não inspecionada por completo devido ao nível do reservatório.
- E.4.9 – Pontos recuperados no pilar da torre apresentando fissuras e deterioração do concreto. (Figura 50).

Figura 50: Comparativo da fissura no pilar da cobertura da torre durante as inspeções de 2023 e 2024.

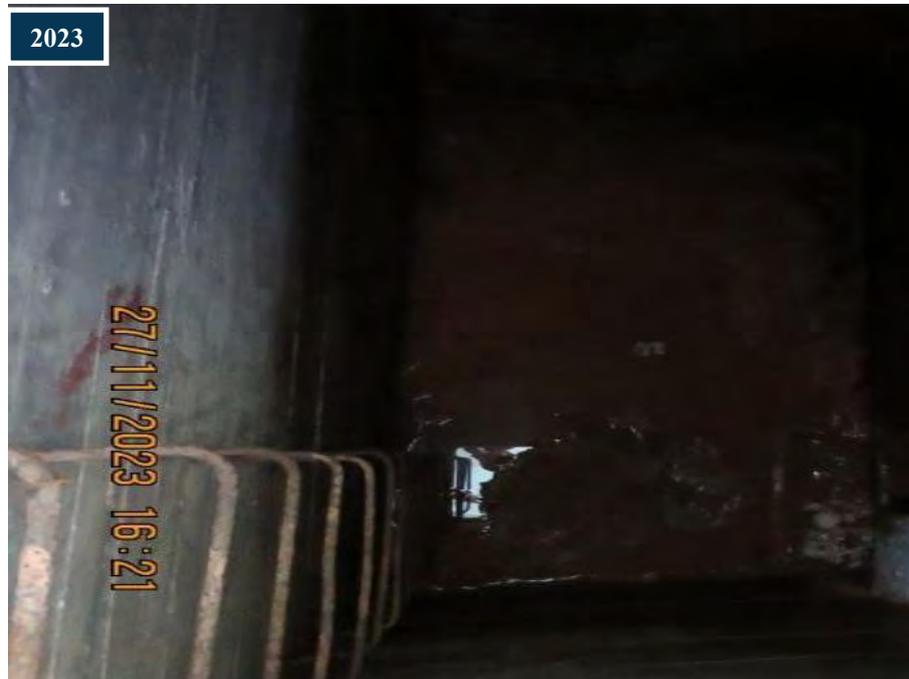
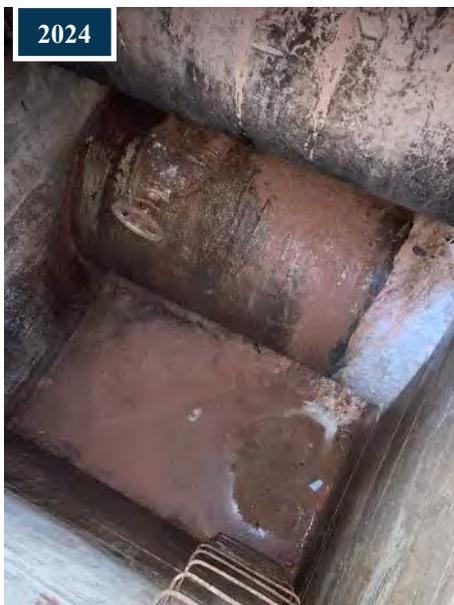
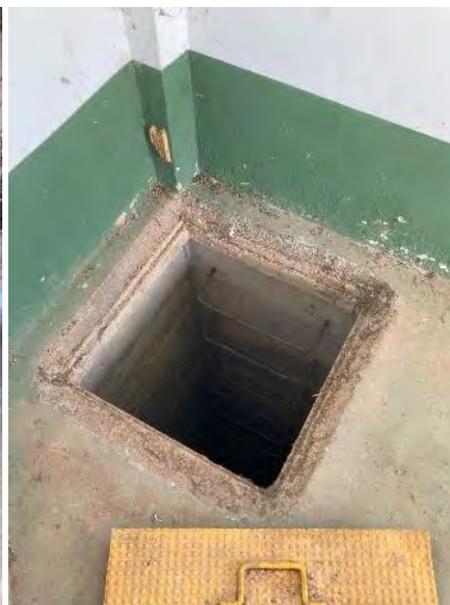
- **G.8** – Local se apresenta com precariedade de acesso devido à corrosão das suas escadas. (Figura 54).

Figura 54: Poço de inspeção do localizado dentro da edificação com escada de acesso sofrendo processo de corrosão e pequeno acúmulo de água no piso.

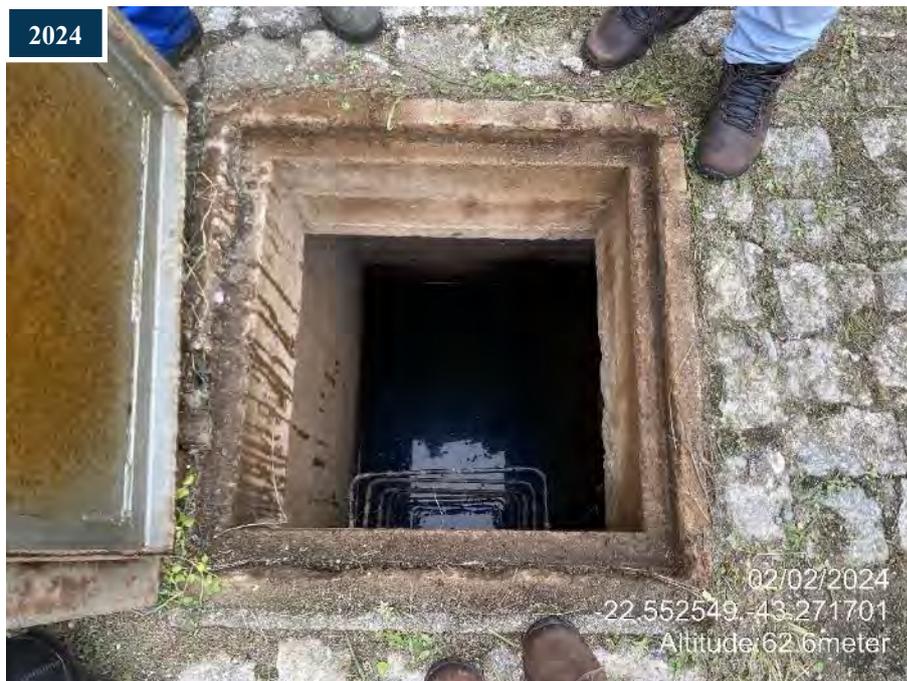
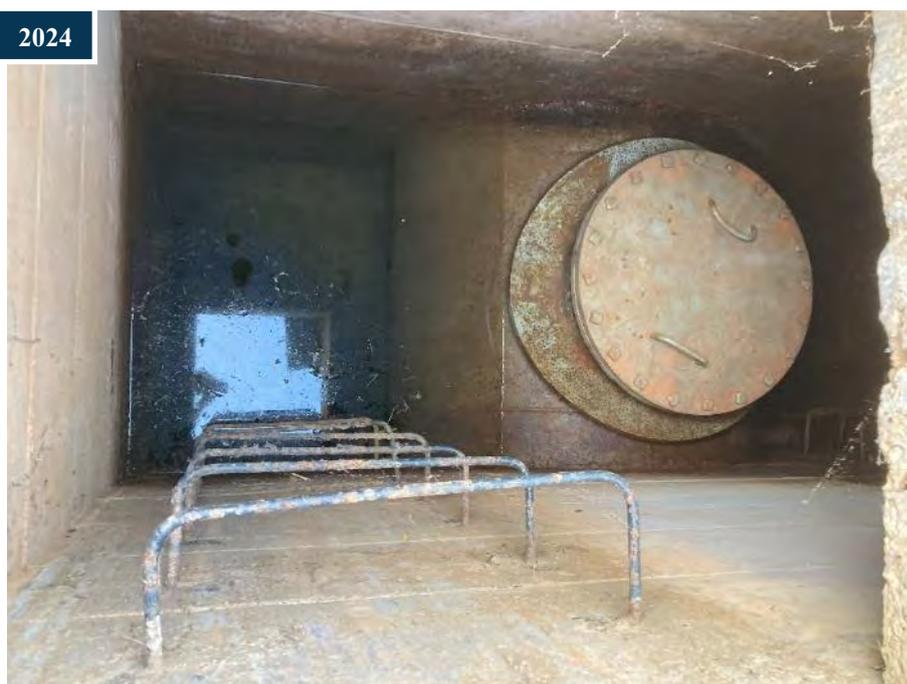
Figura 55: Poço de inspeção do conduto forçado, localizado próximo ao volante da descarga de fundo com acúmulo de água e escadas de acesso sofrendo processo corrosivo.

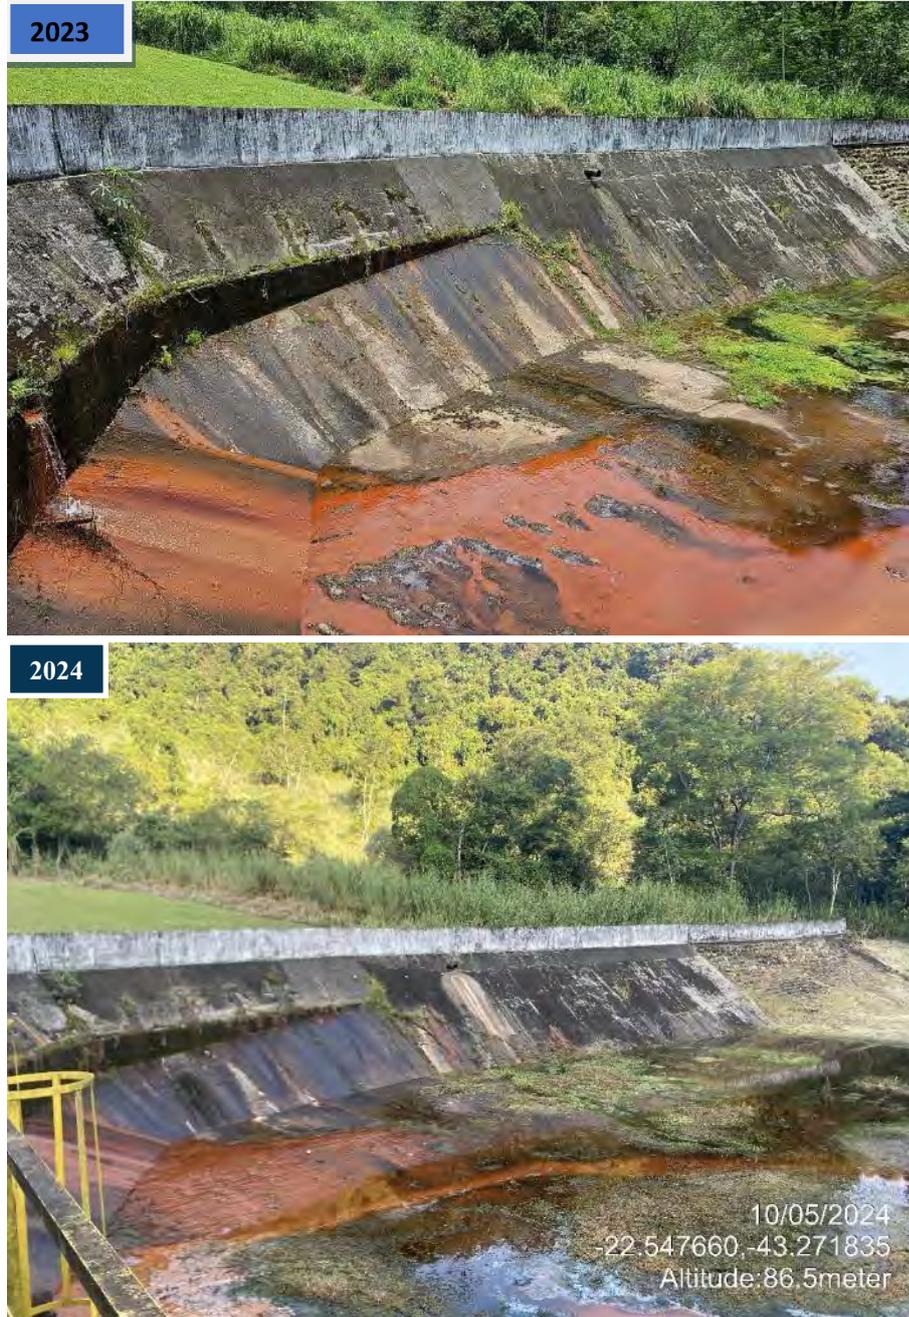
- **H.14** – Há deslocamentos, trincas e movimentação da parede de concreto da bacia de dissipação. Recomenda-se manter o monitoramento do local. (Figura 57).

Figura 57: Comparação entre a deterioração do concreto, deslocamento, fissuras e vegetação na parede lateral durante as inspeções de 2023 e 2024.

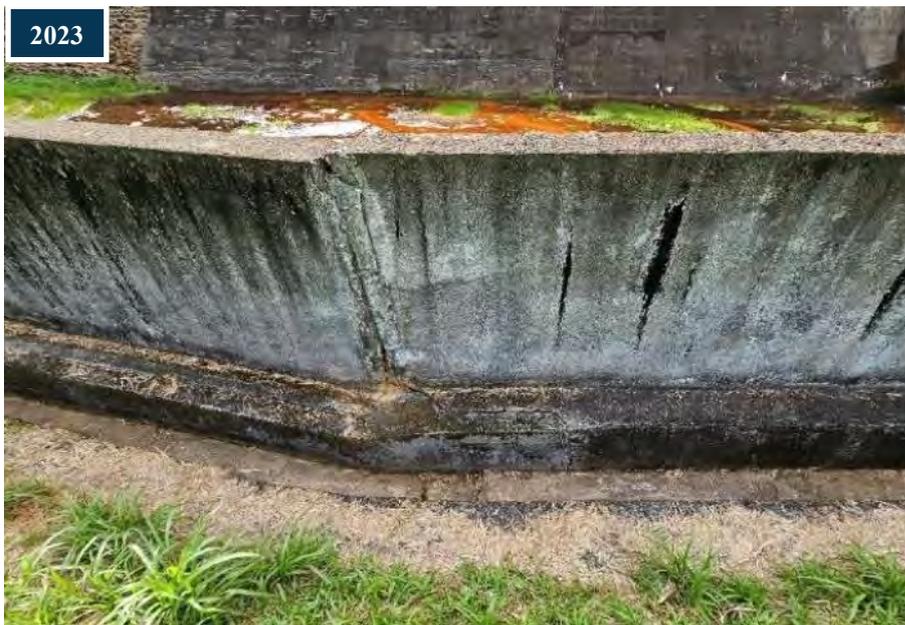
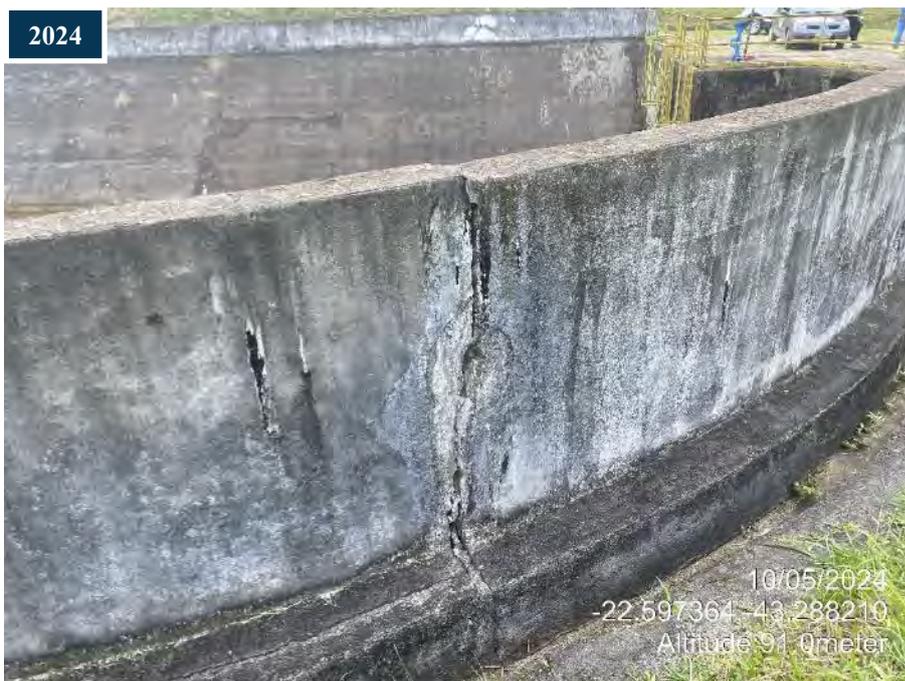
- **H.15** – O muro de proteção da bacia de dissipação, possui fissuras e desalinhamentos é importante. (Figura 58).

Figura 58: Comparativo entre as fissuras e desalinhamento no muro de proteção

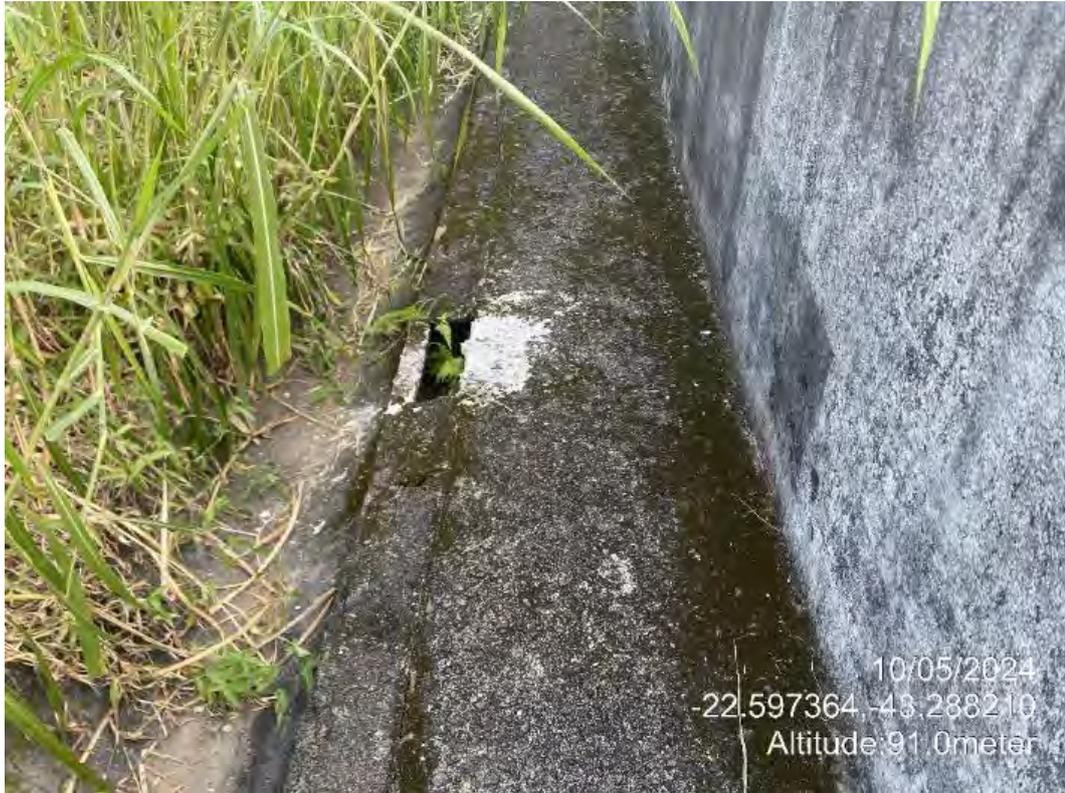
Figura 59: Buraco no concreto atrás do muro lateral da bacia de dissipação, indicado que pode estar havendo erosão no solo onde o muro está apoiado.

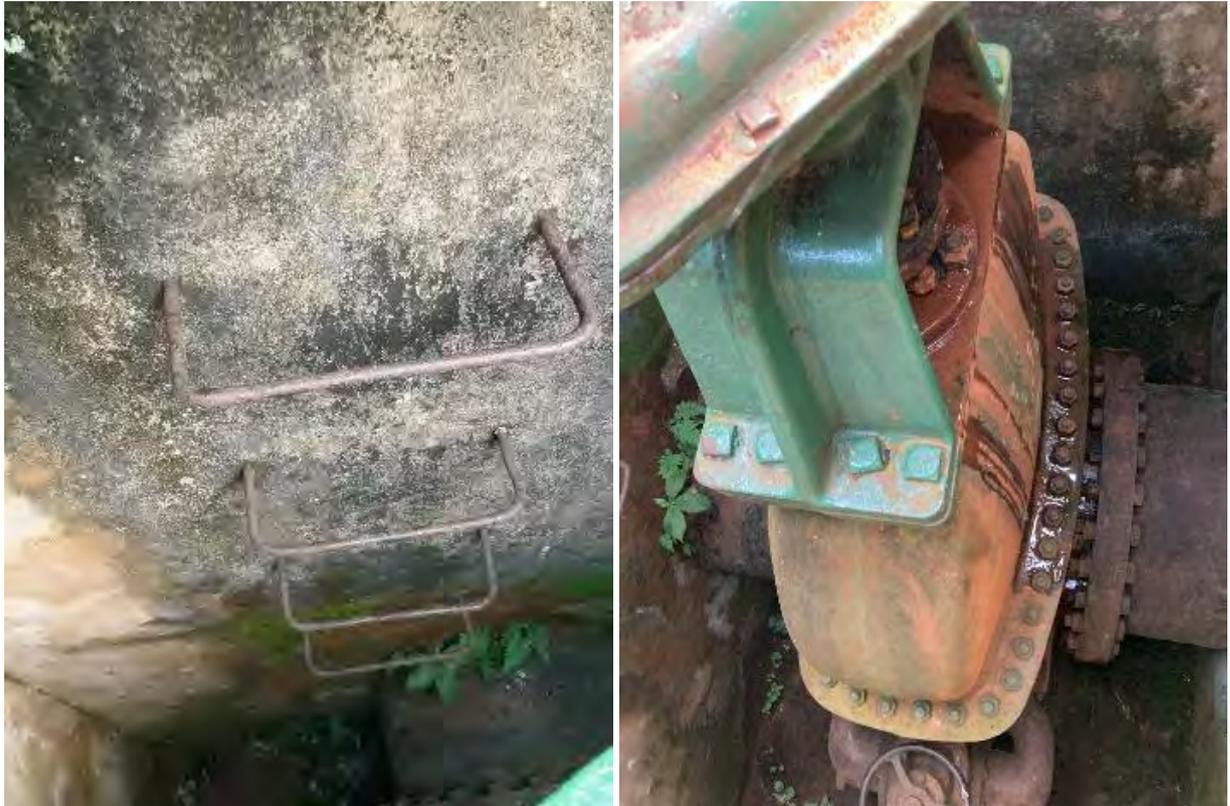
- **I.1** – Foi verificado aparecimento de vazamento no castelo de acionamento válvula gaveta, recomenda-se manter monitoramento para identificar possíveis aumentos no vazamento no castelo do acionamento (Figura 60).

Figura 61: Acesso inadequado e vazamento no castelo do acionamento
