RELATÓRIO TÉCNICO		Nº: RL-5230.00-5112-947-RHA-158		
	CLIENTE: PETROBRAS			FOLHA: 01 de 102	
	PROGRAMA: MONITORAMENTO DO PLANO DE SEGURANÇA DA BARRAGEM DE SARACURUNA				
	ÁREA: BARRAGEM DE SARACURUNA				
REDUC/EST		TÍTULO: INSPEÇÃO DE SEGURANÇA ESPECIAL – ISE

EMPRESA: RHA Engenharia e Consultoria SS. LTDA. ENG^a RESPONSÁVEL: Candice Schauffert Garcia

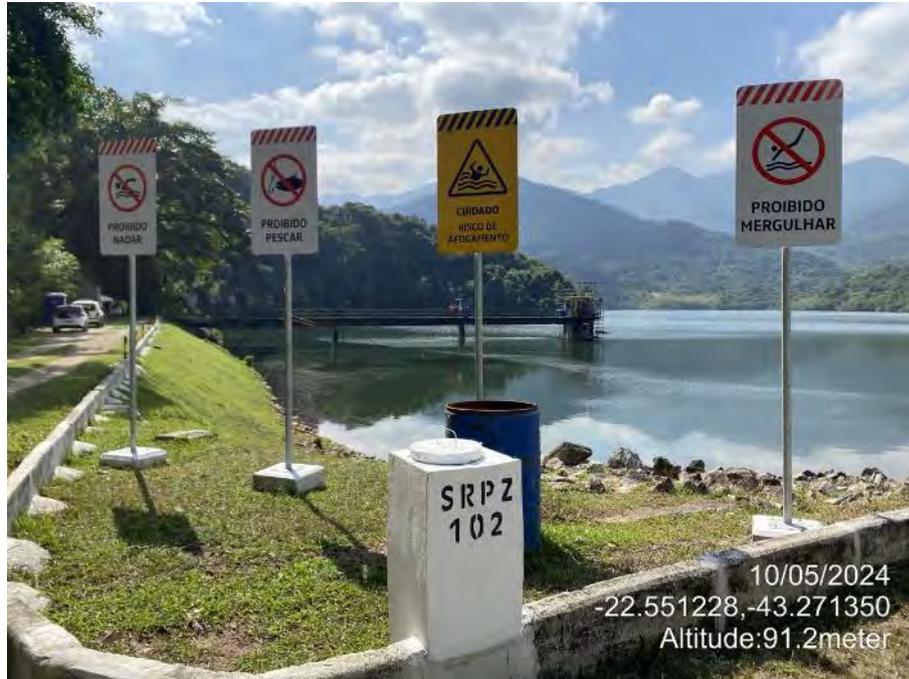
Figura 2: Placas de advertência instaladas.

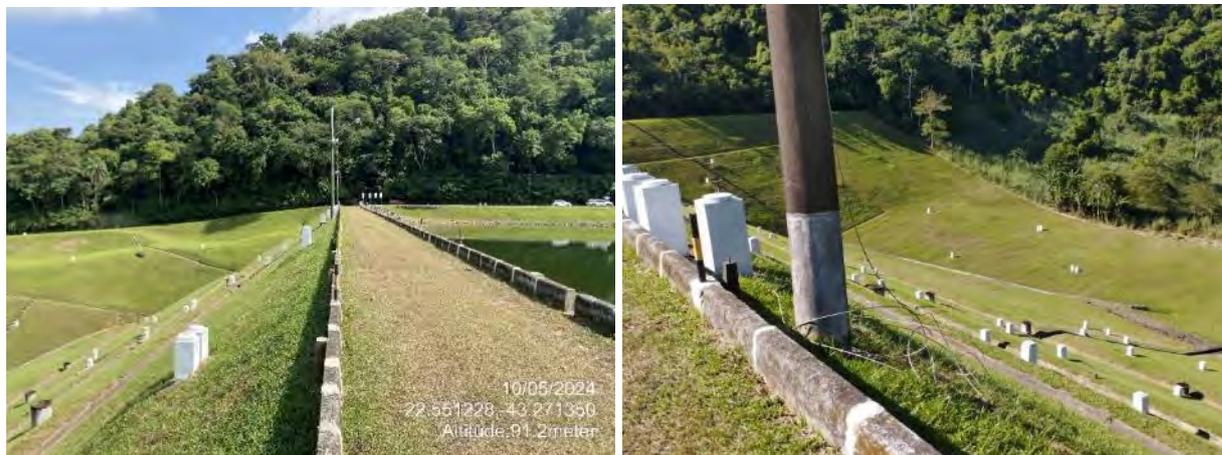
Figura 3: Crista possui postes com iluminação, no entanto, o sistema elétrico não está funcionando.

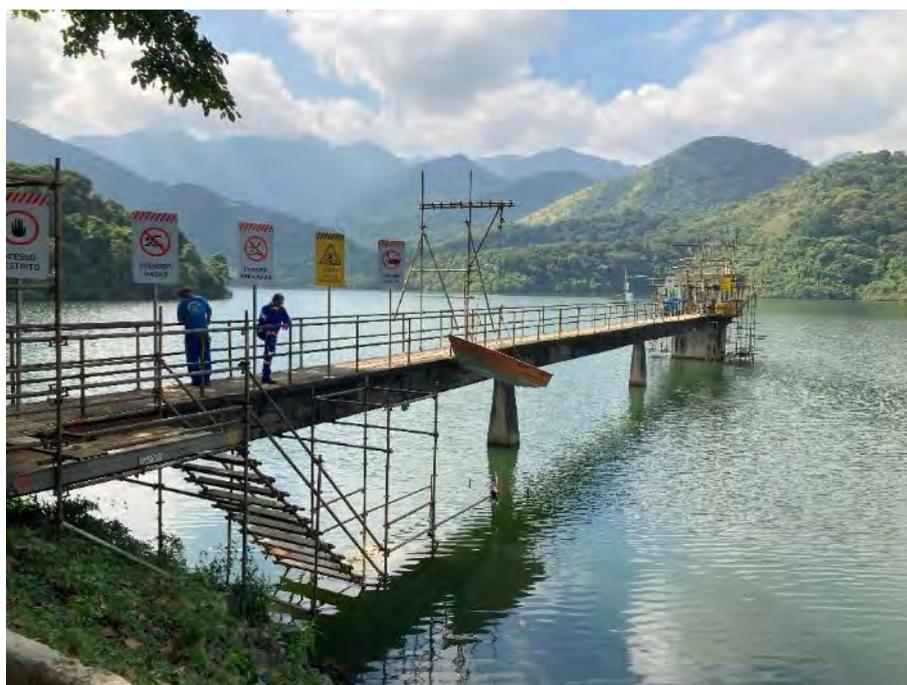
Figura 4: Torre de tomada d'água sem qualquer estrutura de iluminação de energia elétrica.

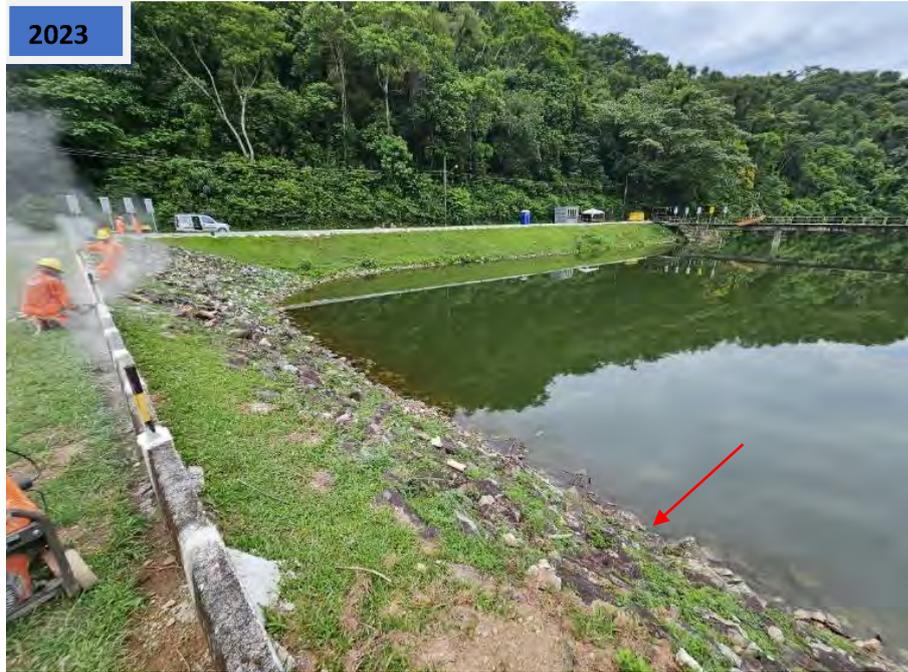
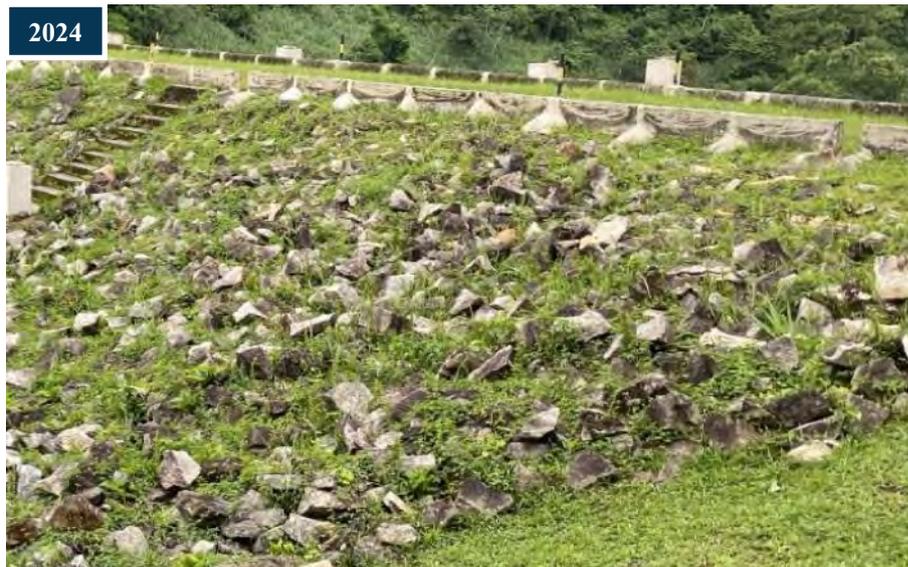
Figura 6: Comparativo entre o crescimento de vegetação entre o enrocamento durante as inspeções de 2023 e 2024.

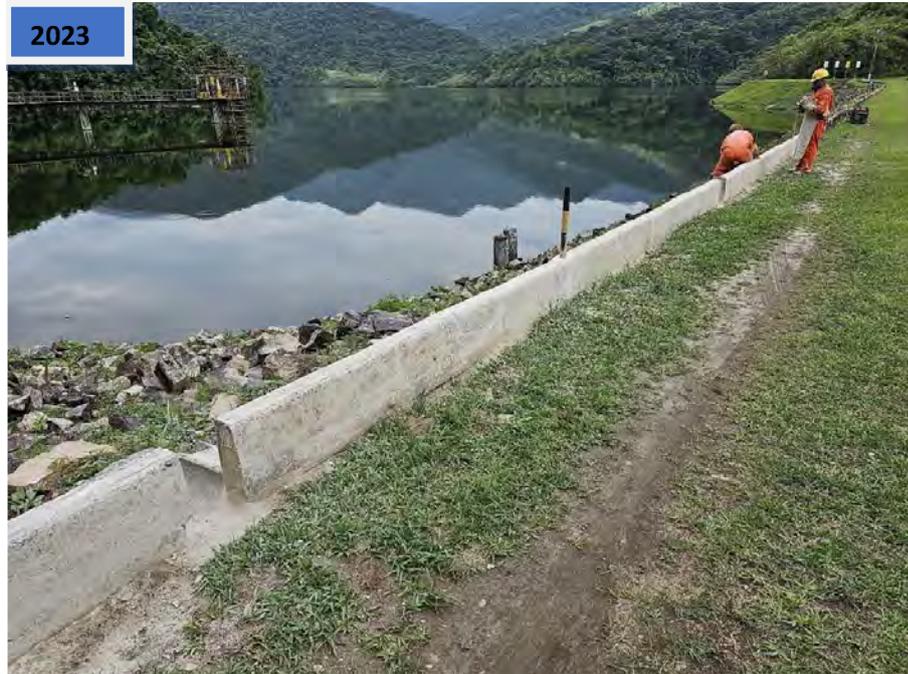
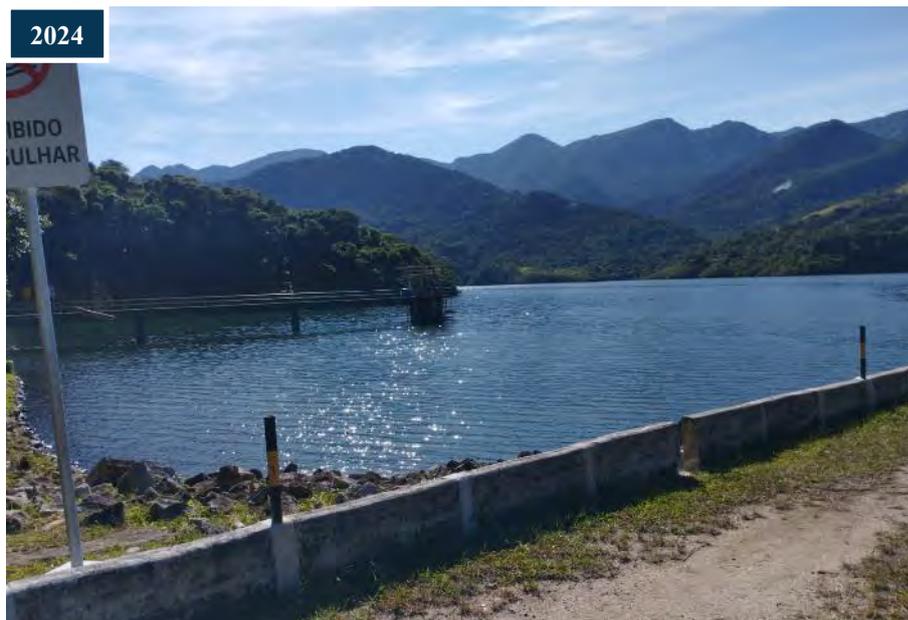
Figura 8: Comparativo entre os defeitos no meio fio e de drenagem durante as inspeções de 2023 e 2024.

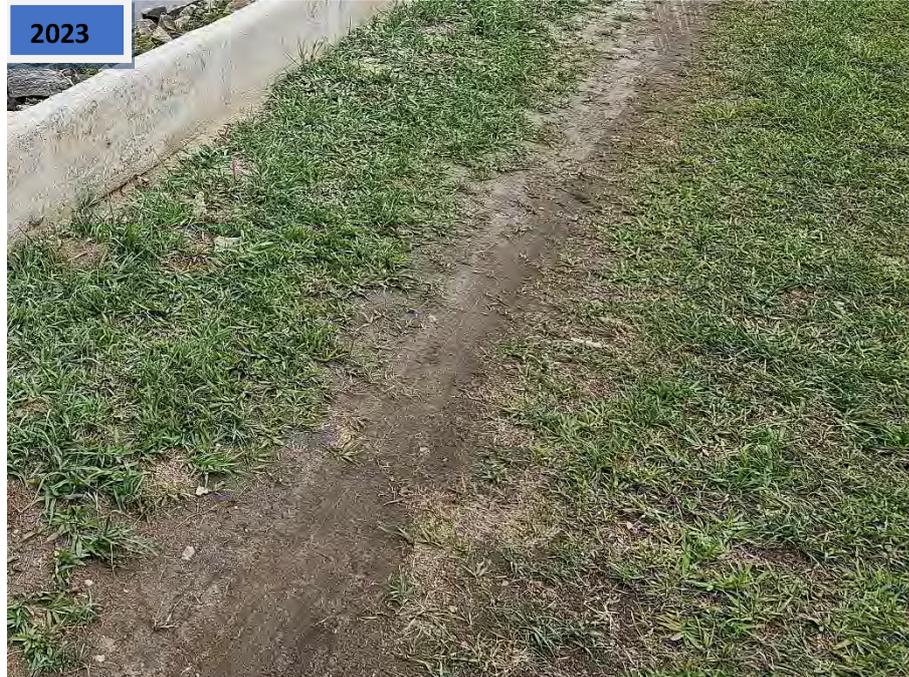
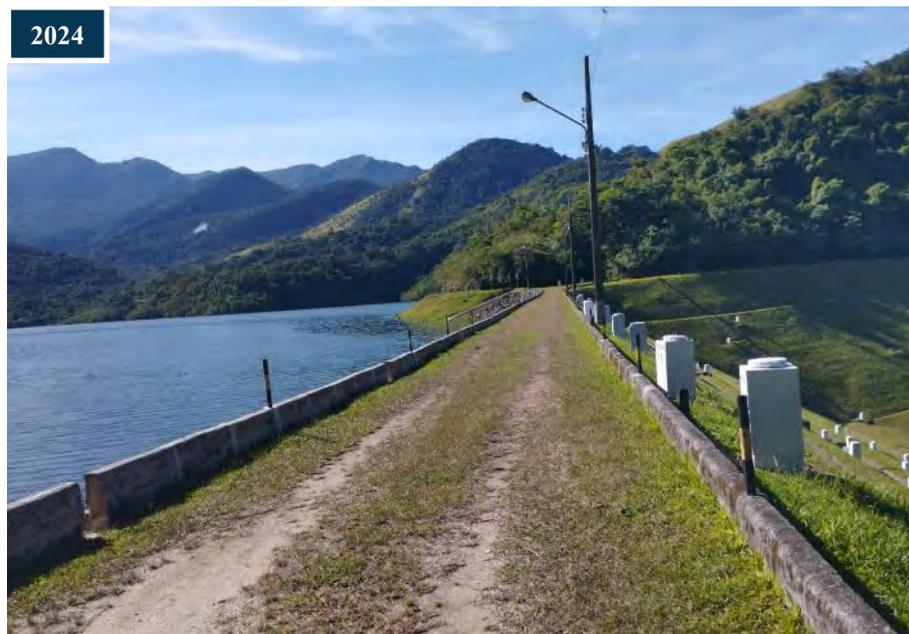
A crista da barragem se desenvolve por um comprimento de 140 m e se situa, de acordo com informações de projeto, na cota de 82 m. A crista possui revestimento em solo compactado e cobertura de grama, a qual precisa de manutenção rotineira (Figura 10). O revestimento da crista apresenta algumas falhas que podem tornar o coroamento propício a erosões ou afundamentos (Figura 9).

Figura 9: Comparativo entre a falha no revestimento durante a inspeção de 2023 e 2024.

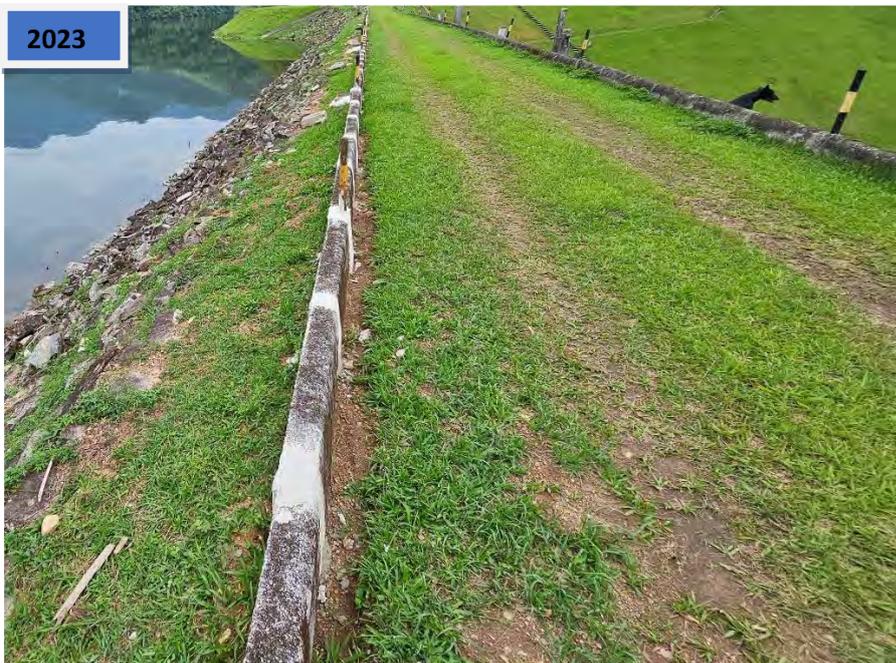
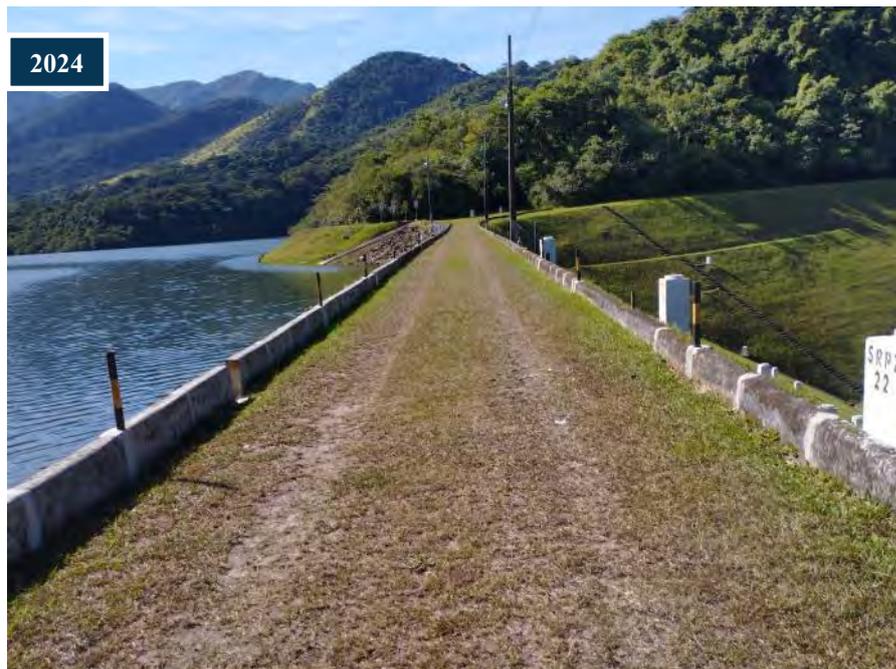
Figura 10: Comparativo de vegetação rasteira durante as inspeções de 2023 e 2024.

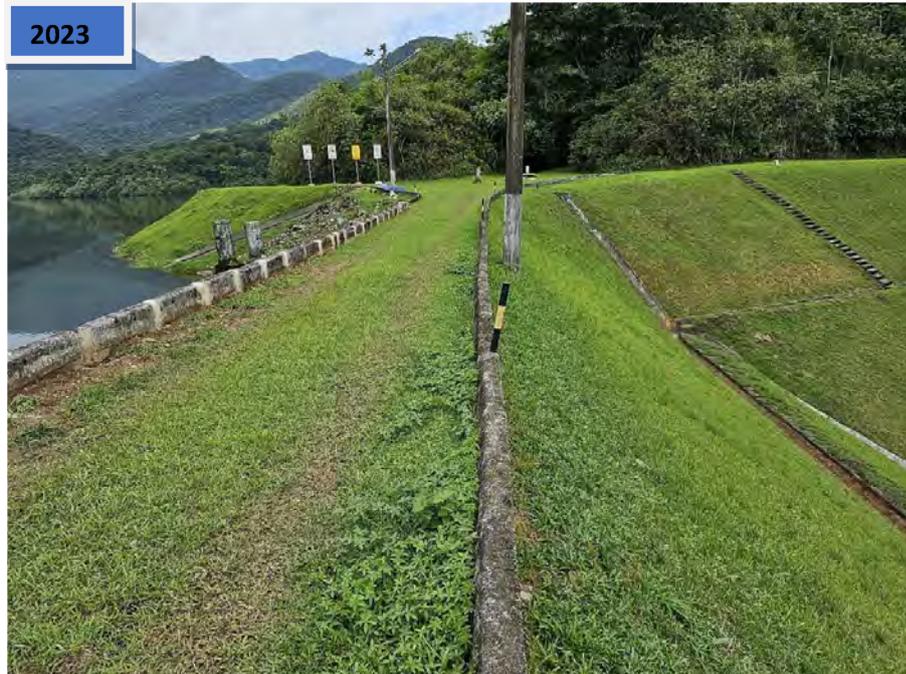
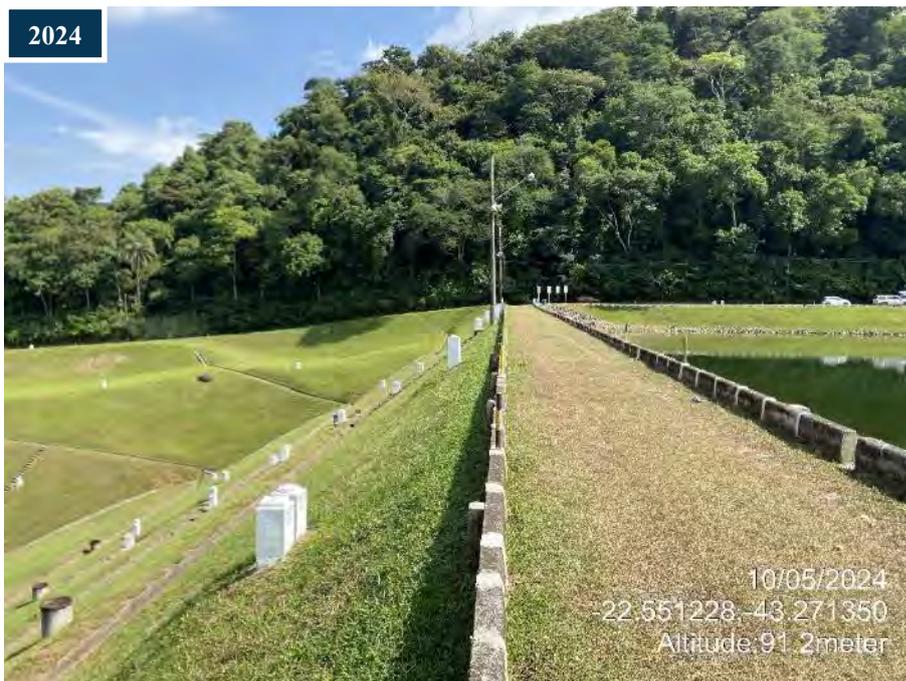
Figura 11: Comparativo entre o desalinhamento do meio fio durante as inspeções de 2023 e 2024.

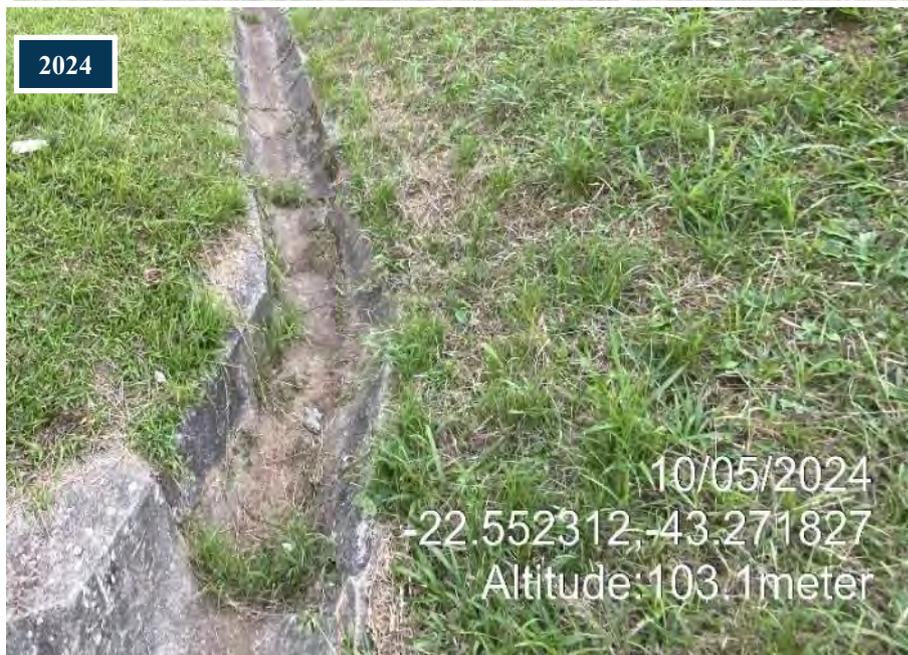
Figura 14: Comparativo entre as canaletas de drenagem danificadas durante as inspeções de 2023 e 2024.

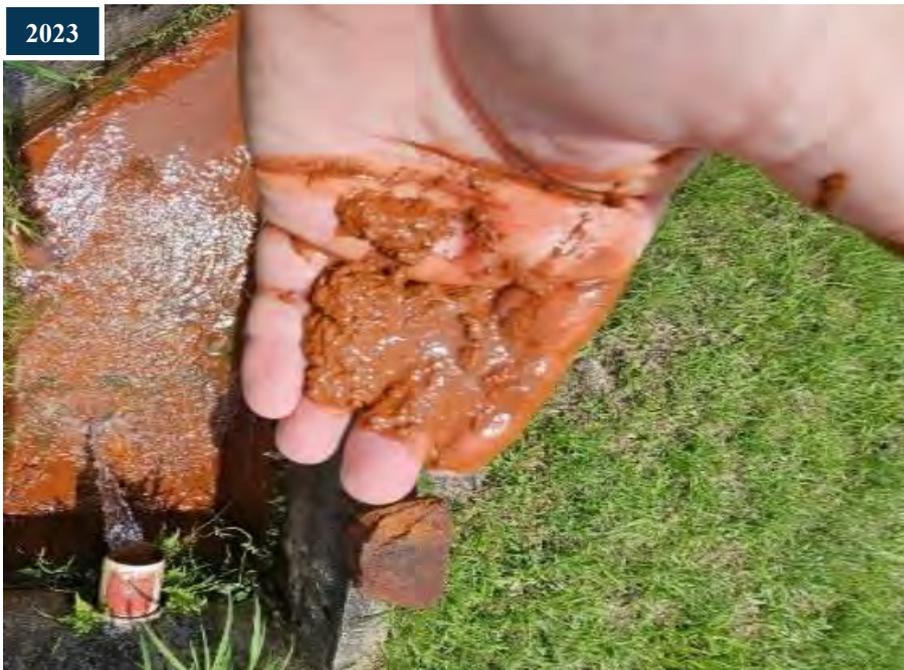
Figura 18: Comparativo entre a presença de material na saída dos drenos registrada nas inspeções de 2023 e 2024.

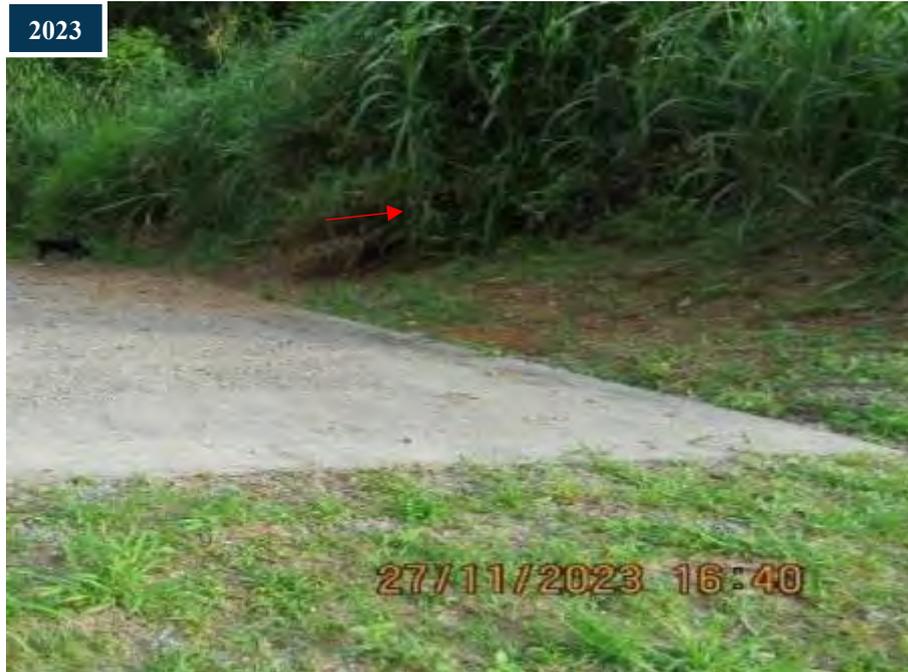
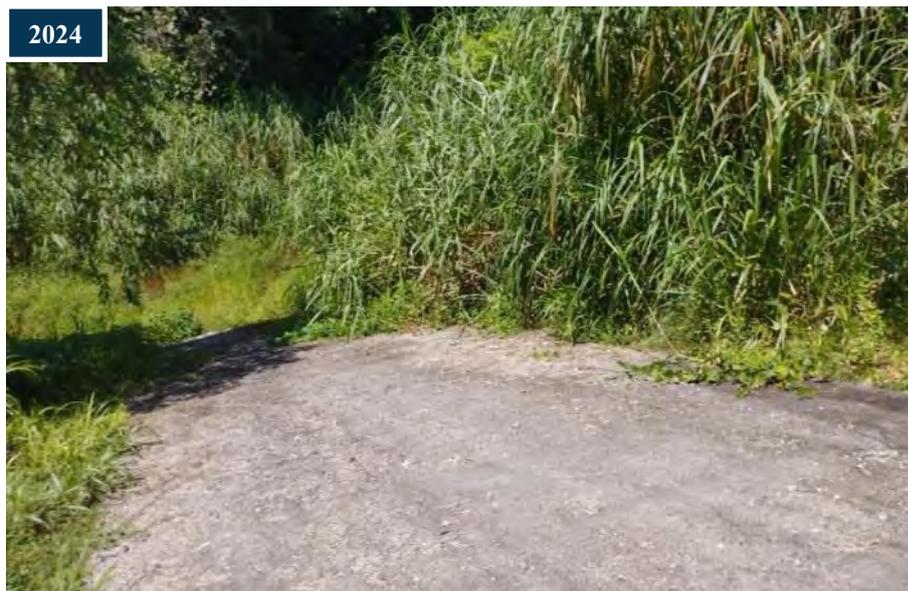
Figura 20: Comparativo entre sinais de surgência a jusante da bacia de descarga de fundo da barragem durante as inspeções de 2023 e 2024.

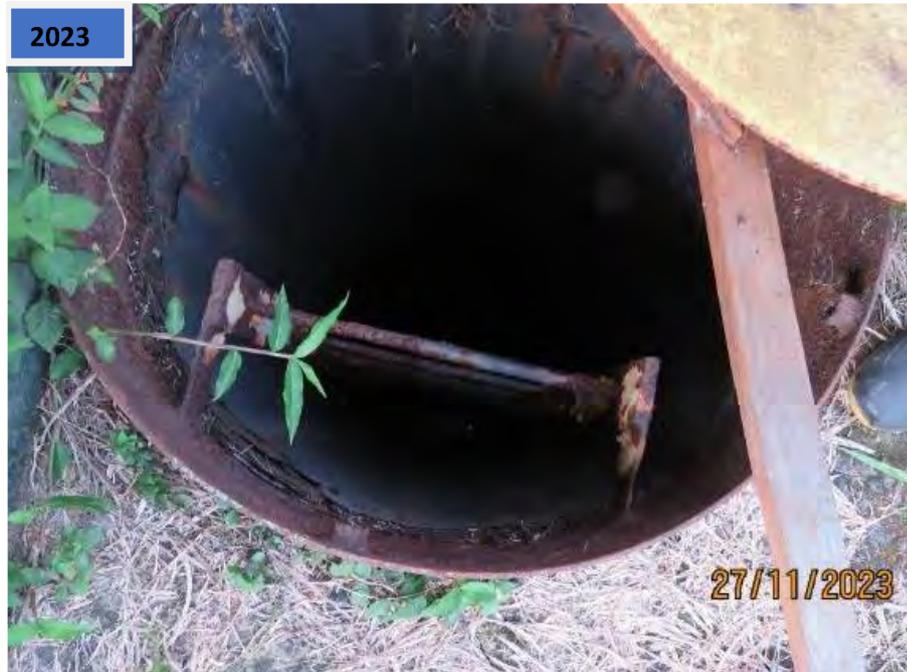
Os drenos do sistema interno de drenagem na Barragem Saracuruna não contam com leituras realizadas nos pontos de leituras originais, que seriam os poços de acesso. A leitura é feita em saídas mais a jusante, no canal de saída do descarregador de fundo. Há dificuldade de acesso no poço dos drenos CL-C e CL-G e sua saída na bacia de dissipação é bastante inclinada e próxima ao solo, portanto não é possível realizar as medições das vazões (Figura 21 e Figura 29).

Figura 21: Comparativo entre a situação do acesso ao poço durante as inspeções de 2023 e 2024.

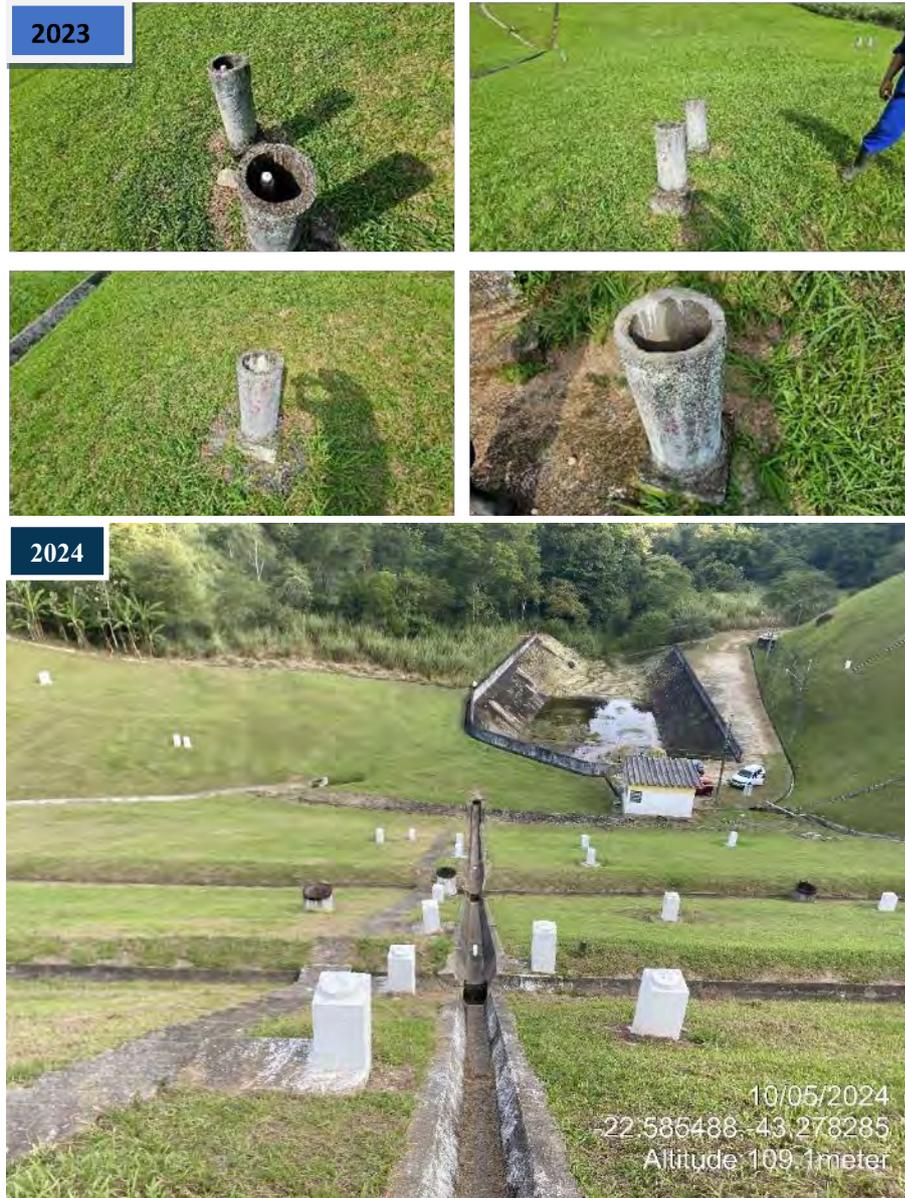
De forma geral, os piezômetros se encontram em bom estado de conservação. Foram realizadas manutenção na caixa de concreto de cada piezômetros com identificação do instrumento e instalação de tampa (Figura 22).

Figura 22: Comparativo dos piezômetros após manutenção realizada.

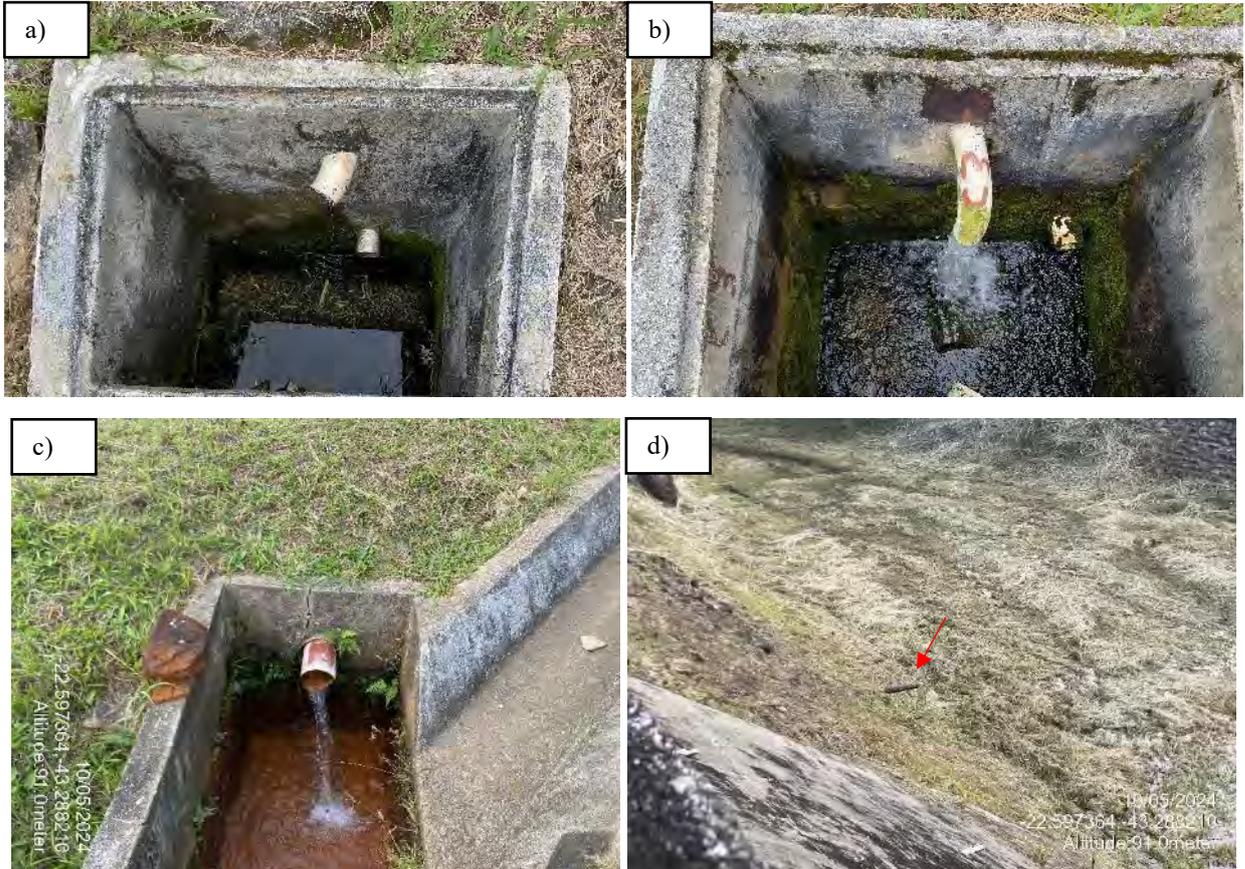
Figura 29: Dreno coletores para medição da vazão. Atualmente o Dreno C2 (Figura 25a) apresenta-se gotejando.

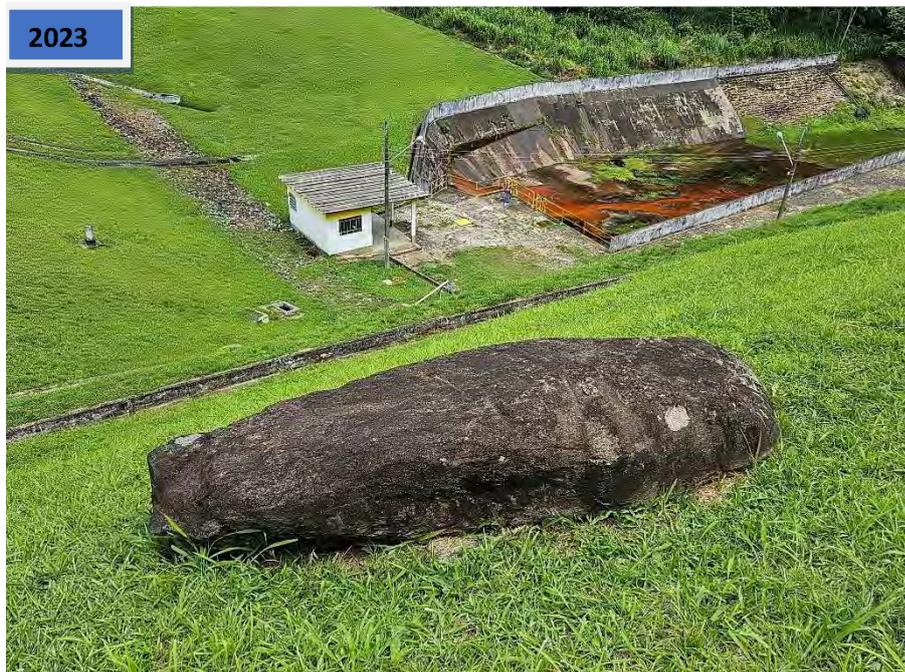
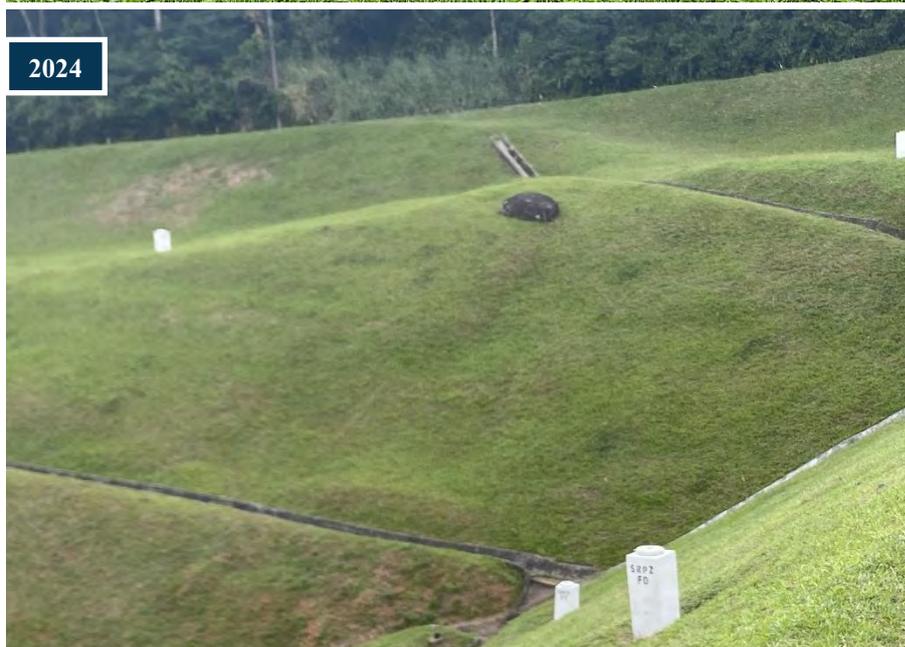
- No projeto da barragem, não se encontra definida a área de segurança a jusante.
- B.7.2 – Há no talude de jusante da ombreira direita um matacão que favorece a erosão em sua proximidade. Além disso, na via de acesso pela ombreira direita a jusante. (Figura 35).

Figura 35: Comparativo entre a presença do matacão na ombreira a jusante durante as inspeções de 2023 e 2024.

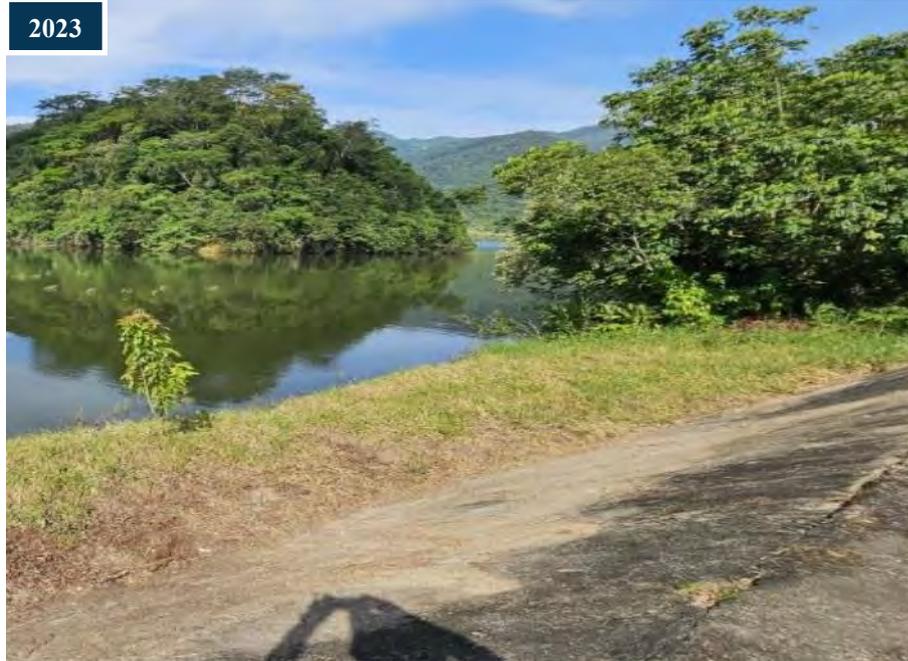
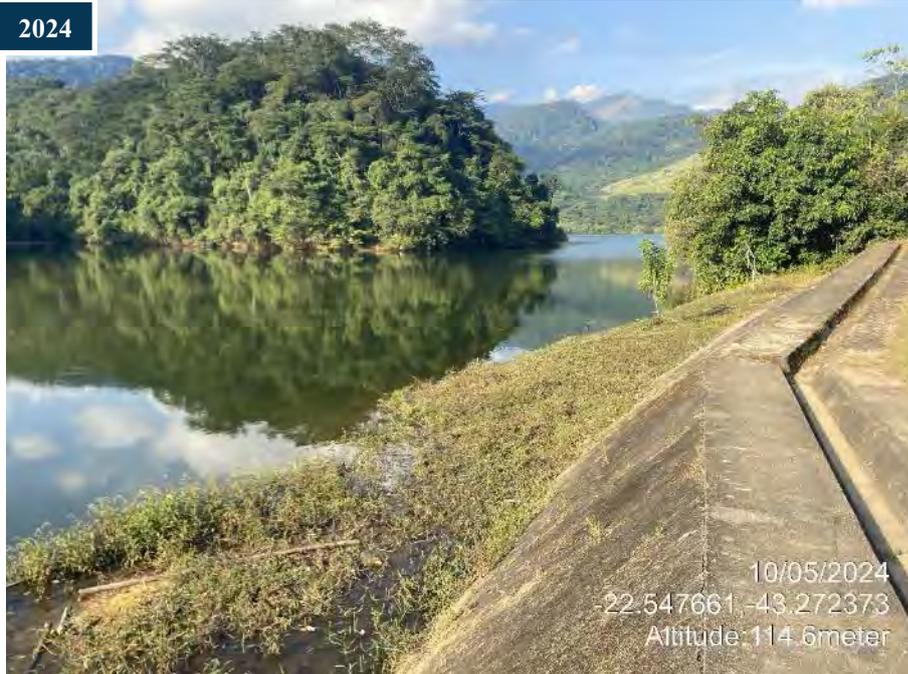
- C.1.1 – Arbustos no canal de aproximação. (Figura 40).
- C.1.2 – Canal de aproximação com acúmulo de sedimentos, pequenos galhos e vegetação aquática obstruindo a passagem da água. (Figura 40).
- Fissuras na parede lateral esquerda do canal de aproximação. (Figura 38).
- Dissipadores de energia localizados no canal de restituição apresentando deterioração do concreto.

Figura 38: Comparativo do canal de aproximação com obstrução e sedimentos.

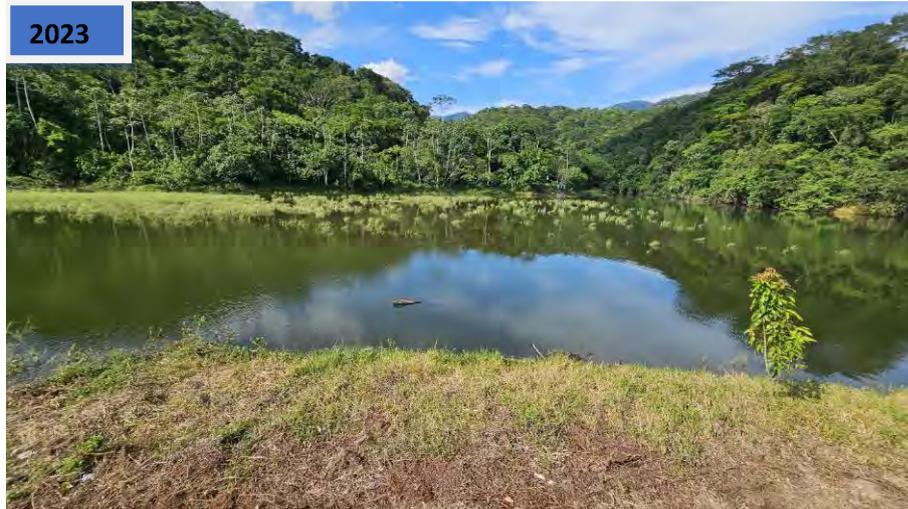
O canal de aproximação do vertedor se encontra com entulhos e vegetação aquática, diminuindo a velocidade de aproximação e podendo obstruir trechos da soleira vertente (*Figura 40*). Recomenda-se que, em um período seco, seja realizada a remoção do entulho e do sedimento presente no local. Salienta-se que a manutenção do canal de aproximação e da sua capacidade de manter valores de vazão adequados é benéfico para o reservatório, uma vez que, mantida uma maior capacidade de vertimento, o sedimento presente no reservatório terá maior facilidade em ser vertido, evitando um aumento da anomalia. Além disso, a desobstrução também é necessária para evitar problemas no barramento e demais estruturas associadas decorrentes de níveis elevados em períodos de chuvas extremas.

Figura 40: Comparativo entre o entulho e vegetação no canal de aproximação nas inspeções de 2023 e 2024.

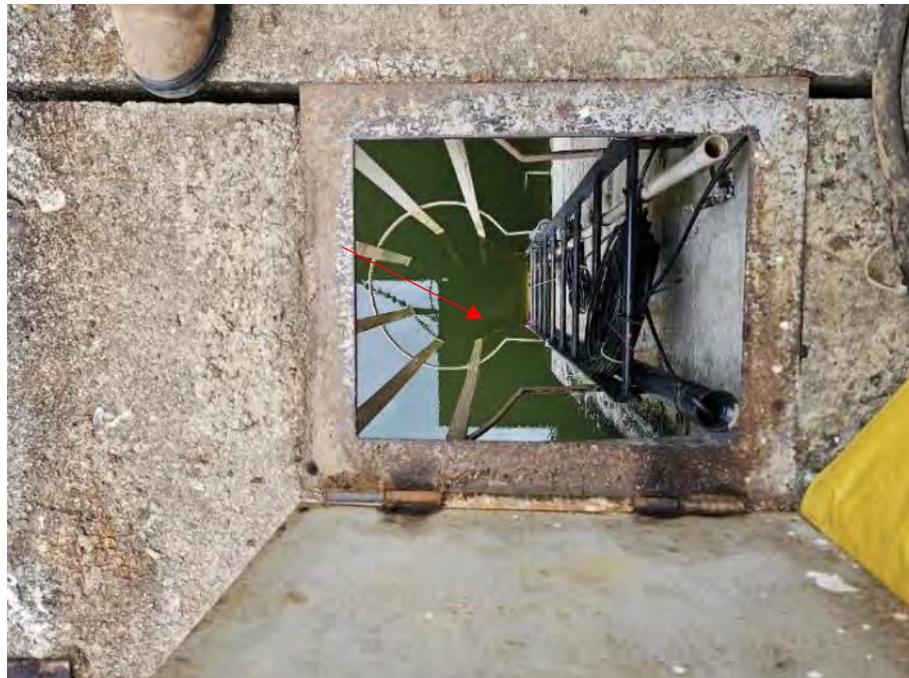
- **D.1** – Não foi observada a existência de régua linimétrica que auxilie na determinação do nível d’água no reservatório. A leitura do nível é realizada por meio do pio elétrico inserido em um tubo, tendo como base a diferença de cota com a passarela da tomada d’água. (Figura 45).

Figura 45: Instrumento de medição do nível d'água do reservatório.

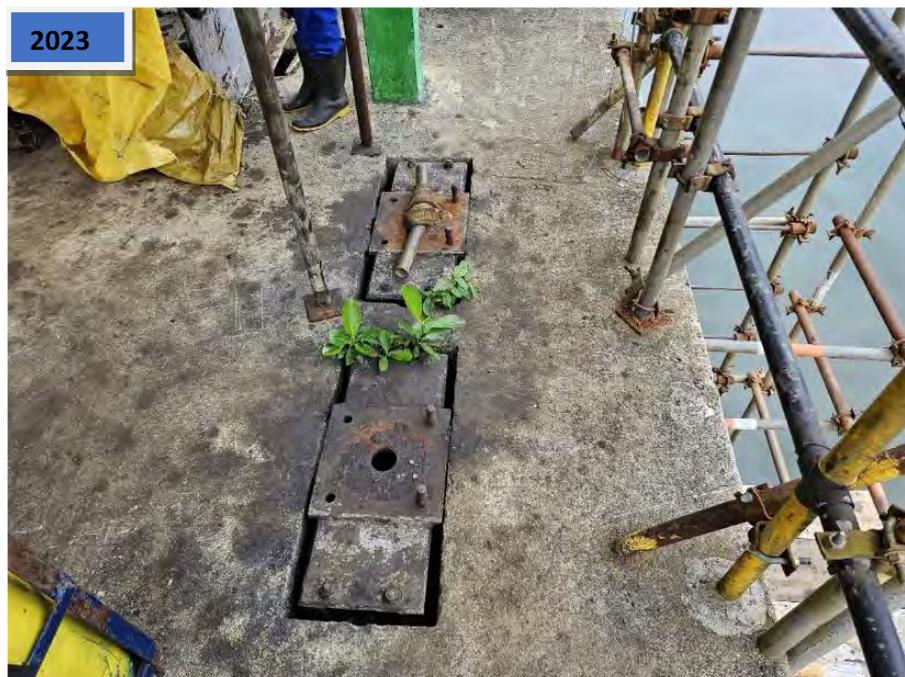
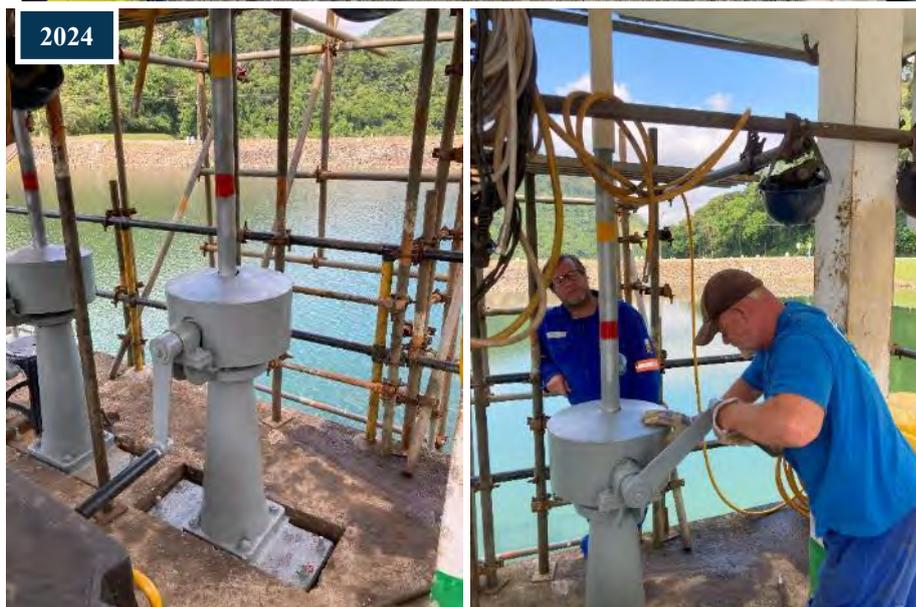
E.2.1 – Anomalia parcialmente não inspecionada, devido ao nível do reservatório. Foi realizado mergulhos recentes na estrutura para manutenção das comportas, no entanto, o relatório não foi disponibilizado pelo empreendedor, apresentando a manutenção realizada e recuperação e/ou substituição dos componentes do acionamento (Figura 48).

Figura 48: Comparação do sistema de acionamento da comportas do sistema de adução durante e após a manutenção.

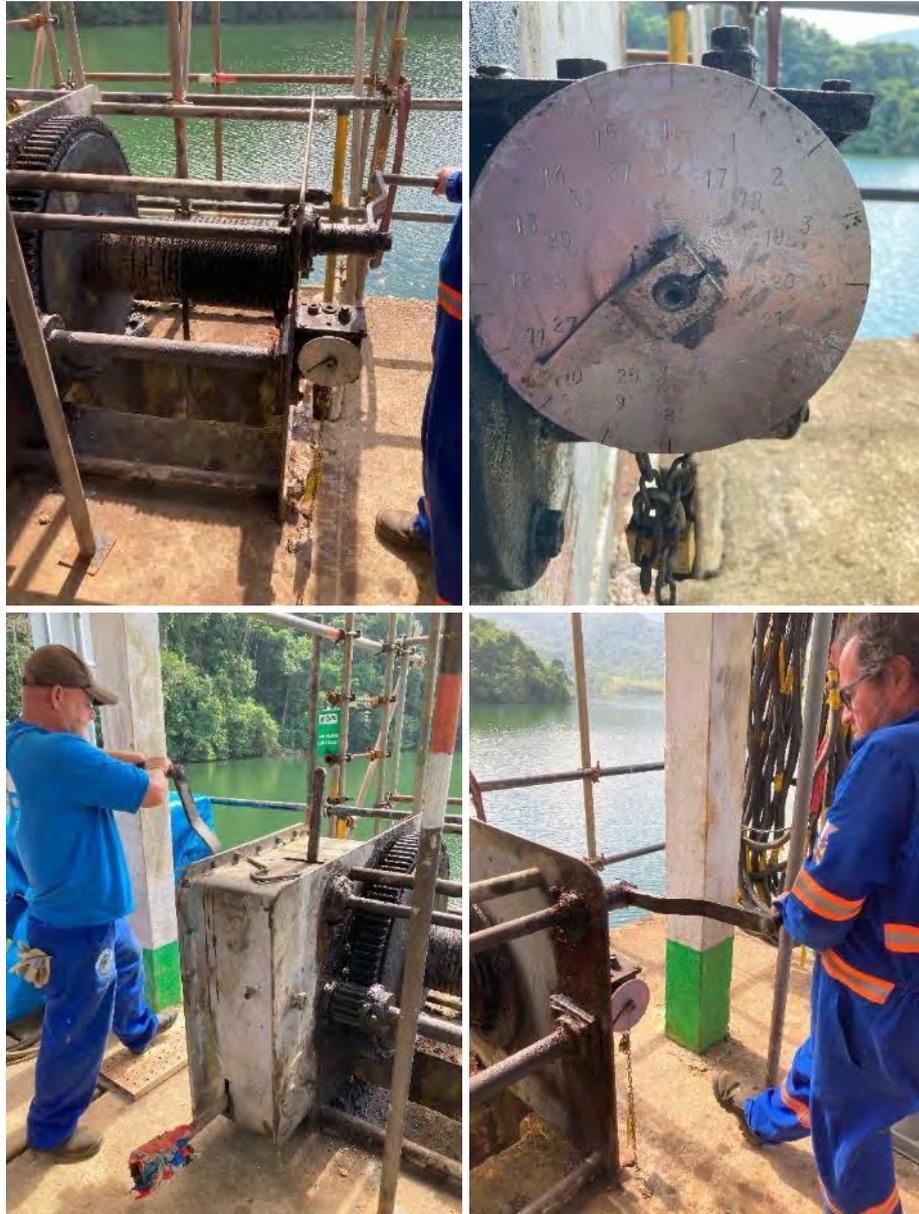
- No descarregador de fundo, a comporta vagão foi testada – presencialmente – sua operação de abertura/fechamento em um curso de aproximadamente 3 (três) metros, verificando-se que seu sistema de acionamento se encontra operacional (Figura 49).
- Na adução, foram realizados testes presenciais de abertura/fechamento apenas das comportas C-1 e C-4.

Figura 49: Sistema de acionamento manual da comporta vagão da descarga de fundo.

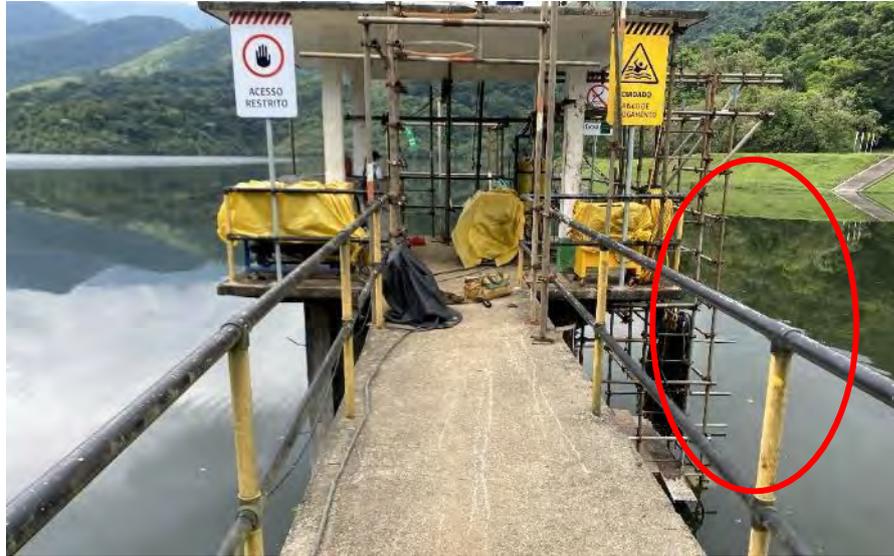
Figura 52: Mancal e haste substituídos após manutenção (Registrado em Fevereiro de 2024)

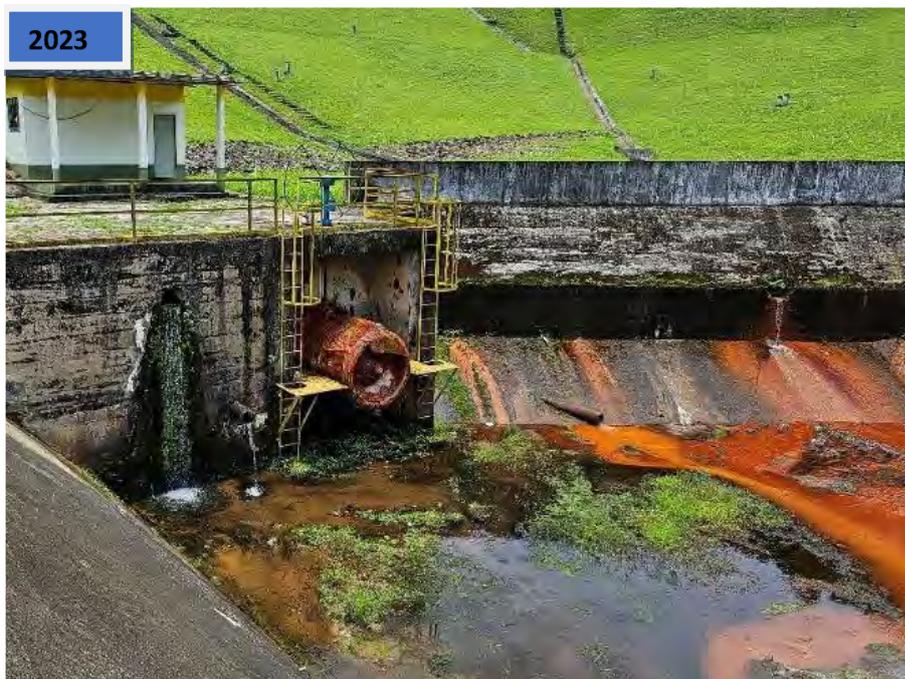
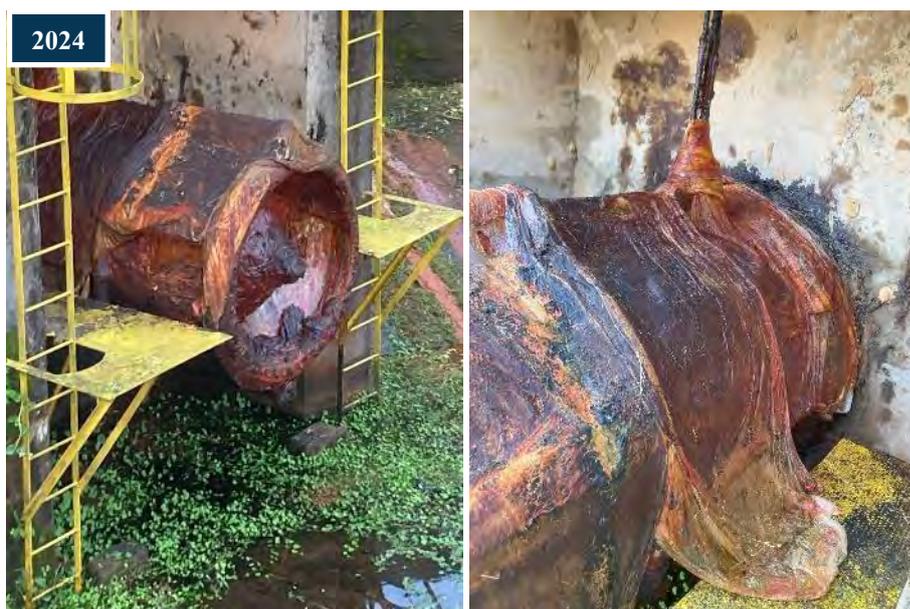
Ressalva-se ainda que atualmente os poços apresentam surgência de água e acesso condições insalubres para operações de manobra, sem considerar que nenhuma adequação foi realizada quanto às escadas metálicas de acesso, que continuam em desacordo normativo e com elevado grau de oxidação (Figura 55).

- **I.7 e I.8** – Presença de água no acesso à boca de inspeção e válvula by-pass, com aparente ausência de manutenção recente (Figura 54 e Figura 55).

Figura 55: Poço de inspeção do conduto forçado, localizado próximo ao volante da descarga de fundo com acúmulo de água e escadas de acesso sofrendo processo corrosivo.

- Registro e/ou Teste de estanqueidade da válvula após a manutenção corretiva;
- Projeto AS BUILT dos equipamentos;
- Fabricação de tampa metálica para a caixa de válvulas a fim de proteger a válvula gaveta de intemperes;
- Substituição das escadas de acesso para elementos que atendam as Normas;
- Procedimentos de Inspeção & Manutenção dos equipamentos, considerando periodicidades e recomendações necessárias, principalmente considerando os materiais recuperados e/ou substituídos na sua manutenção corretiva. (Figura 60).
- **I.10** – Não foi possível avaliar a drenagem da caixa de válvulas devido a presença de assoreamento e vegetação.
- **I.11** – Foi constatado início de crescimento da vegetação dentro do local da válvula. (Figura 60).
