RELATÓRIO TÉCNICO		Nº: RL-5230.00-5112-947-RHA-158		
	CLIENTE: PETROBRAS			FOLHA: 01 de 102	
	PROGRAMA: MONITORAMENTO DO PLANO DE SEGURANÇA DA BARRAGEM DE SARACURUNA				
	ÁREA: BARRAGEM DE SARACURUNA				
REDUC/EST		TÍTULO: INSPEÇÃO DE SEGURANÇA ESPECIAL – ISE

EMPRESA: RHA Engenharia e Consultoria SS. LTDA. ENG^a RESPONSÁVEL: Candice Schauffert Garcia

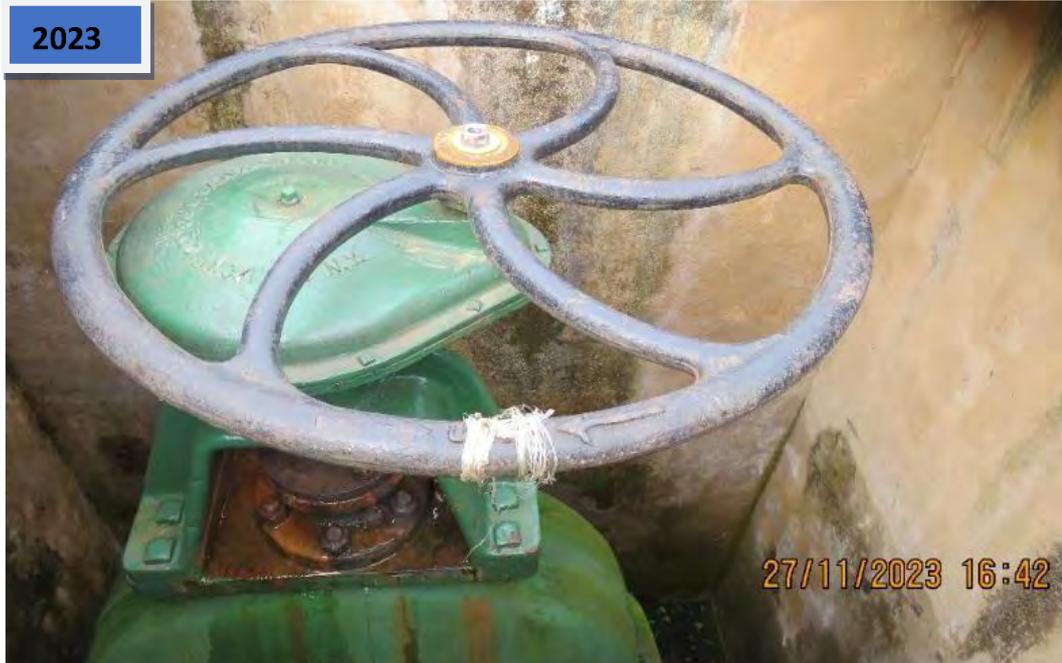
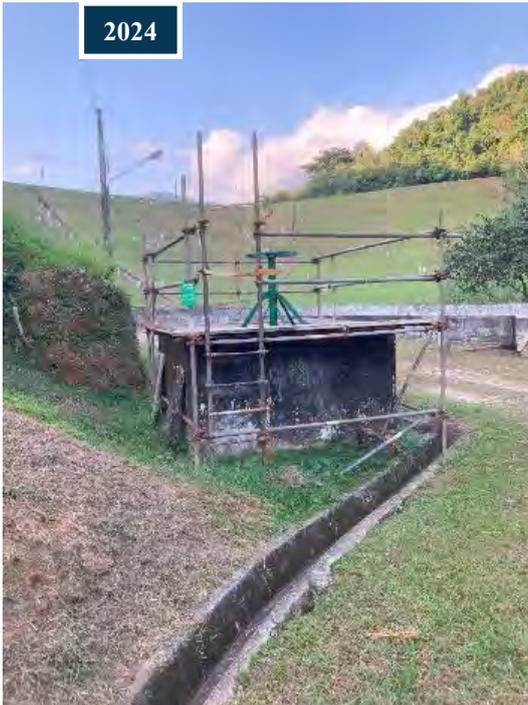
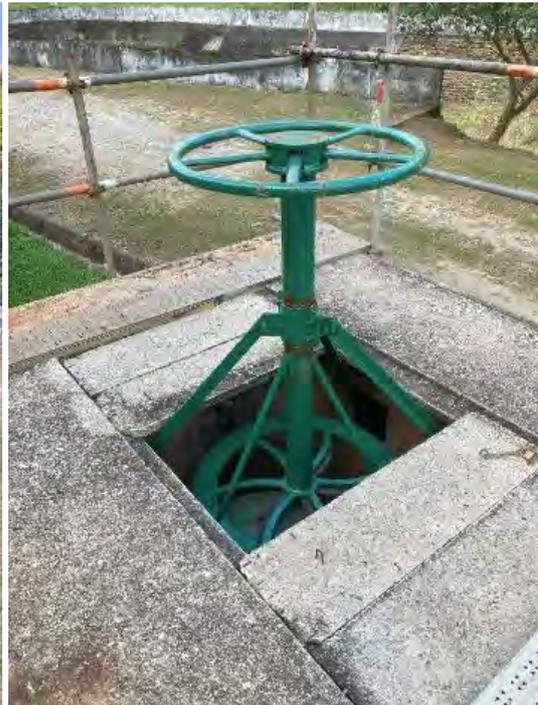
- **I.1** – Foi verificado aparecimento de vazamento no castelo de acionamento válvula gaveta, recomenda-se manter monitoramento para identificar possíveis aumentos no vazamento no castelo do acionamento (Figura 60).

Figura 60: Situação da válvula de gaveta logo após manutenção durante a inspeção de 2023 e atualmente.
