RELATÓRIO TÉCNICO		Nº: RL-5230.00-5112-947-RHA-171		
	CLIENTE: PETROBRAS			FOLHA: 01 de 103	
	PROGRAMA: MONITORAMENTO DO PLANO DE SEGURANÇA DA BARRAGEM DE SARACURUNA				
	ÁREA: BARRAGEM DE SARACURUNA				
REDUC/EST		TÍTULO: INSPEÇÃO DE SEGURANÇA REGULAR - ISR 2024/2

EMPRESA: RHA Engenharia e Consultoria SS. LTDA.

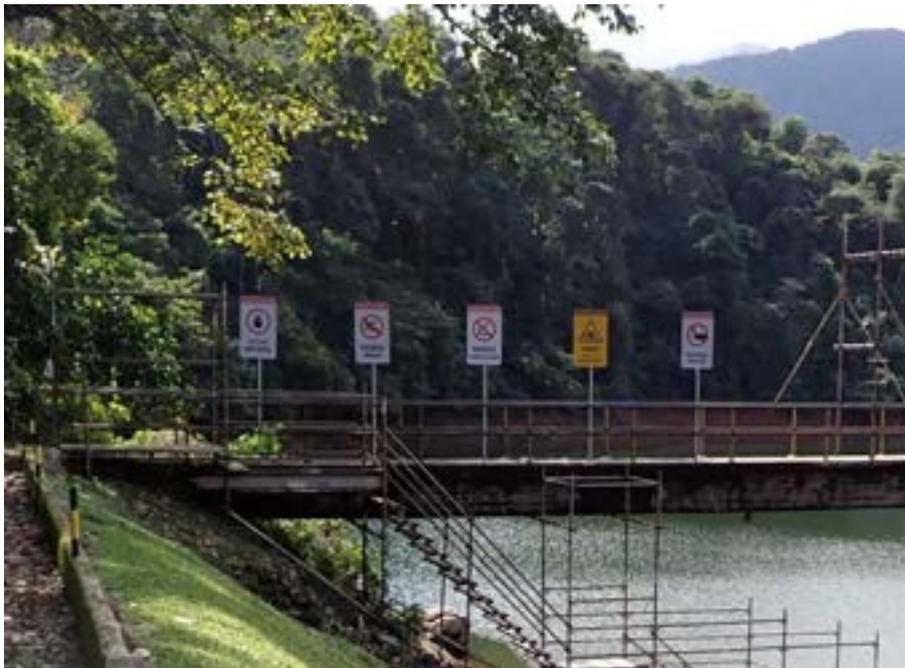
Figura 4: Placas de advertência instaladas.

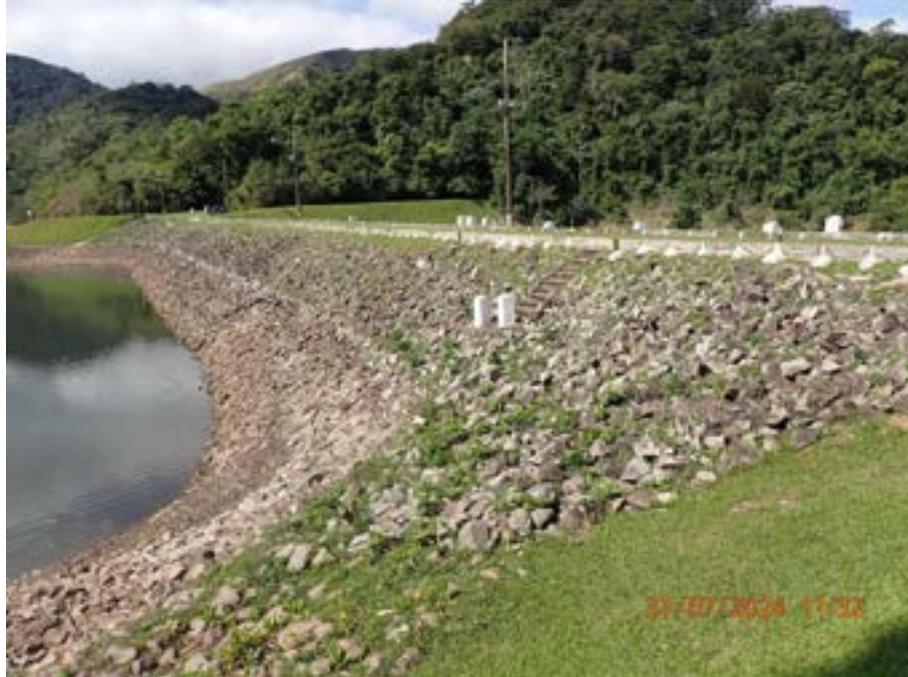
Figura 6: Vista geral do talude de montante.

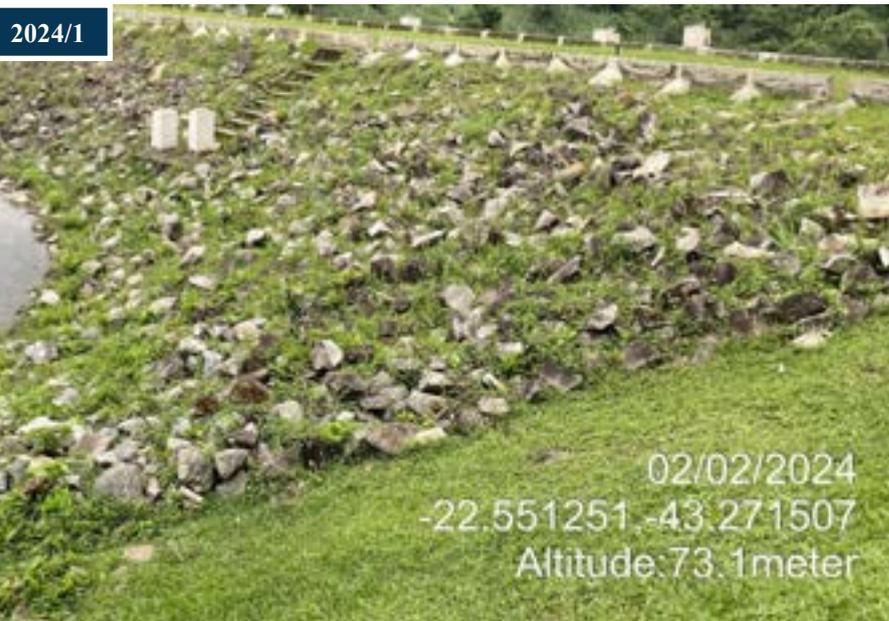
Figura 7: Diminuição da extensão do crescimento vegetal sobre o enrocamento.

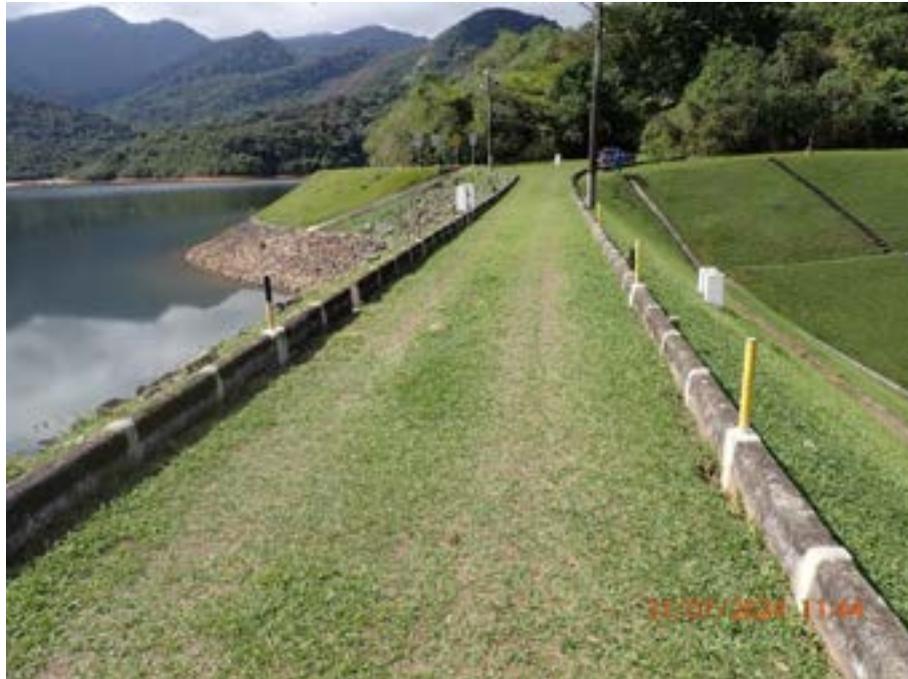
Figura 8: Vista geral da crista da Barragem Saracuruna

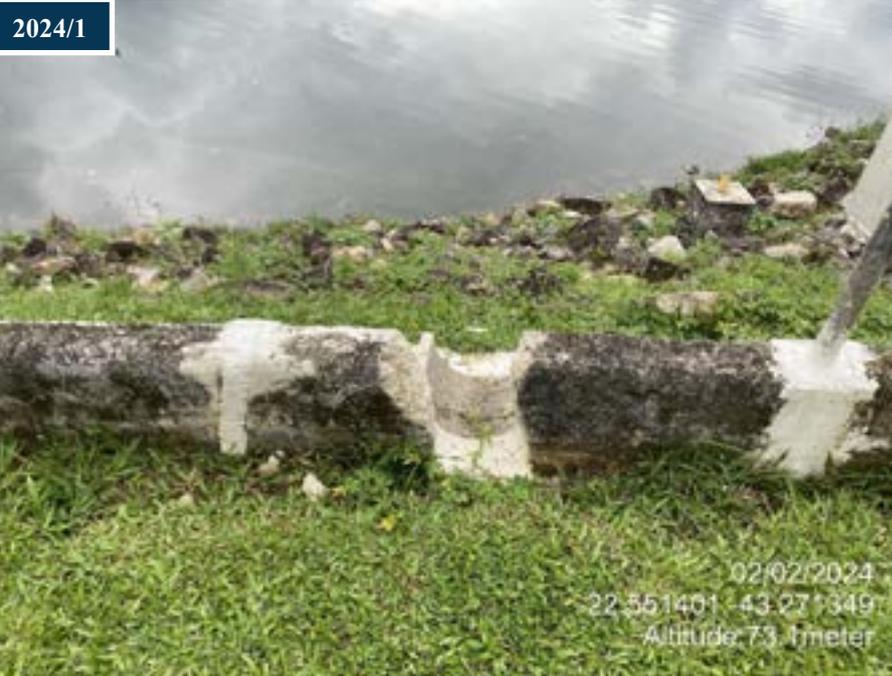
Figura 9: Abertura de descida d'água para montante.

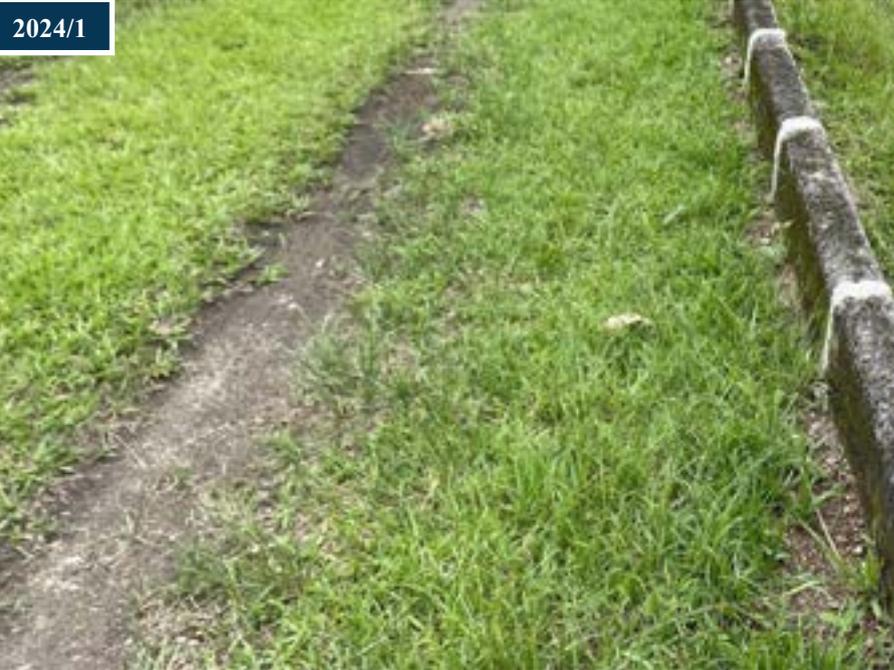
A crista da barragem se desenvolve por um comprimento de 140 m e se situa, de acordo com informações de projeto, na cota de 82 m, embora haja pontos de possíveis recalques e deformações nela. A crista possui revestimento em solo compactado e cobertura de grama, a qual precisa de manutenção rotineira (Figura 11). Devido ao tráfego de veículos sobre a crista, o revestimento apresenta algumas falhas que podem tornar o coroamento propício a erosões ou afundamentos (Figura 10).

Figura 10: Trechos com falha no revestimento vegetal junto a ombreira direita.

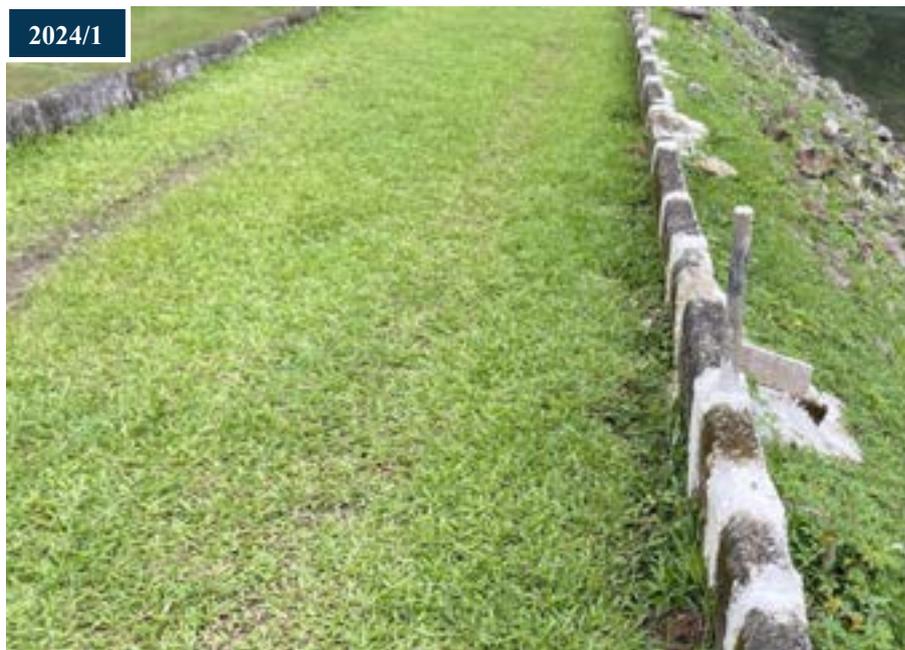
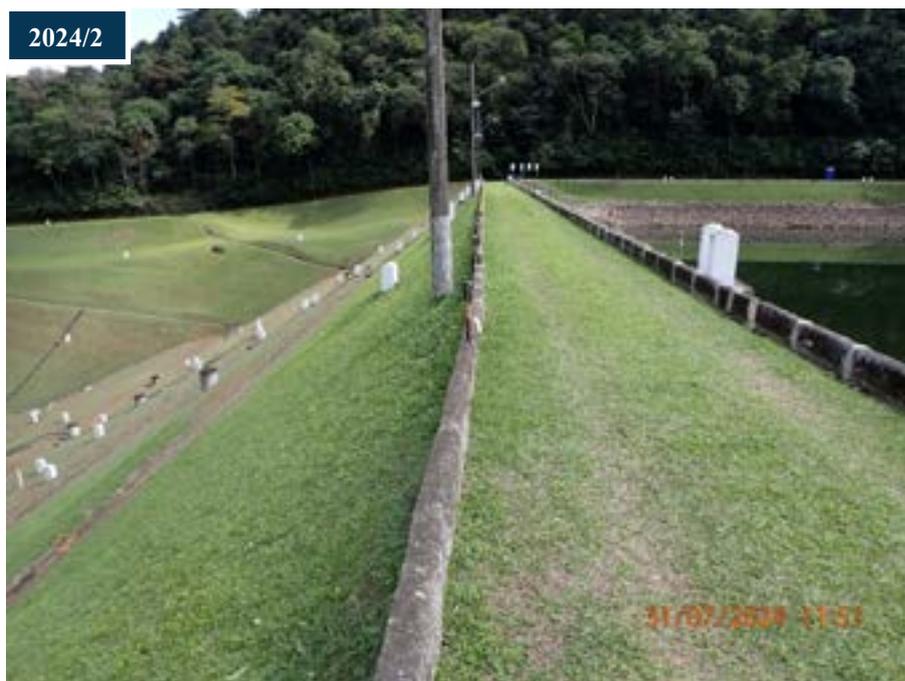
Figura 11: Desaparecimento dos focos de vegetação excessiva.

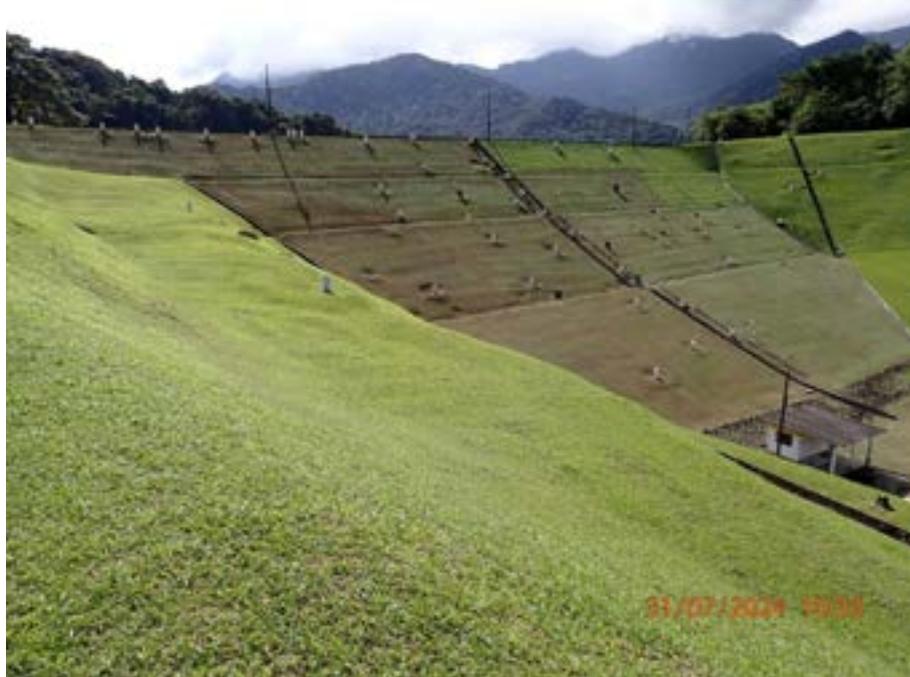
Figura 12: Vista geral do talude de jusante.

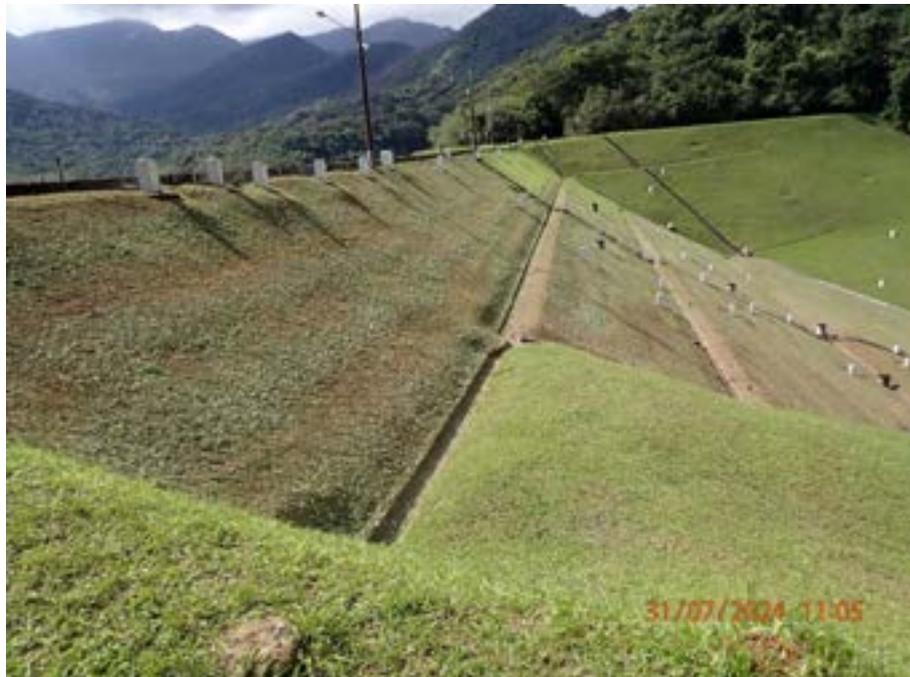
Figura 13: Talude de jusante com revestimento vegetal roçado.

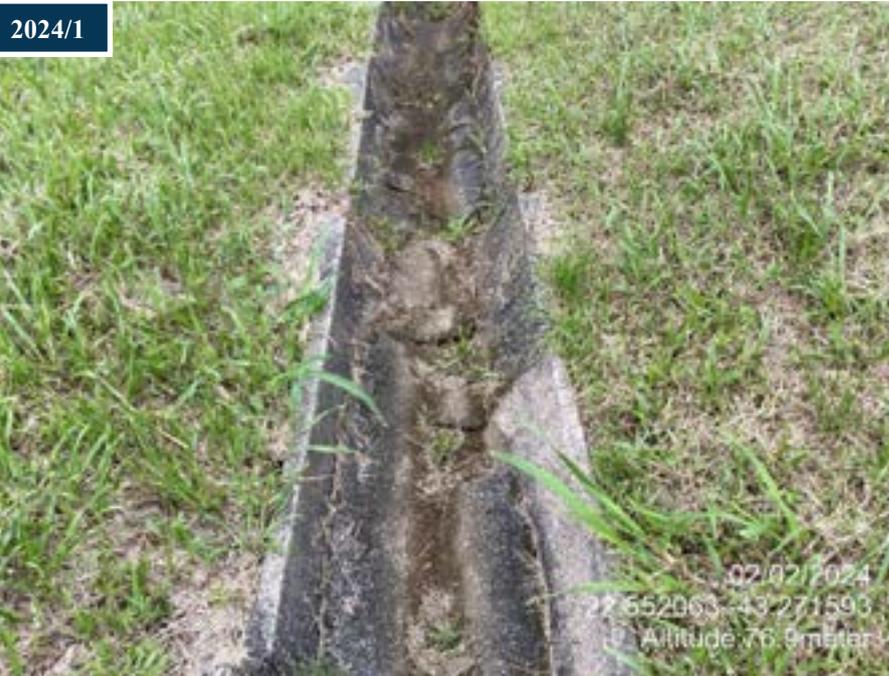
Figura 17: Permanência de canaletas danificadas e obstruídas por vegetação e sedimentos.

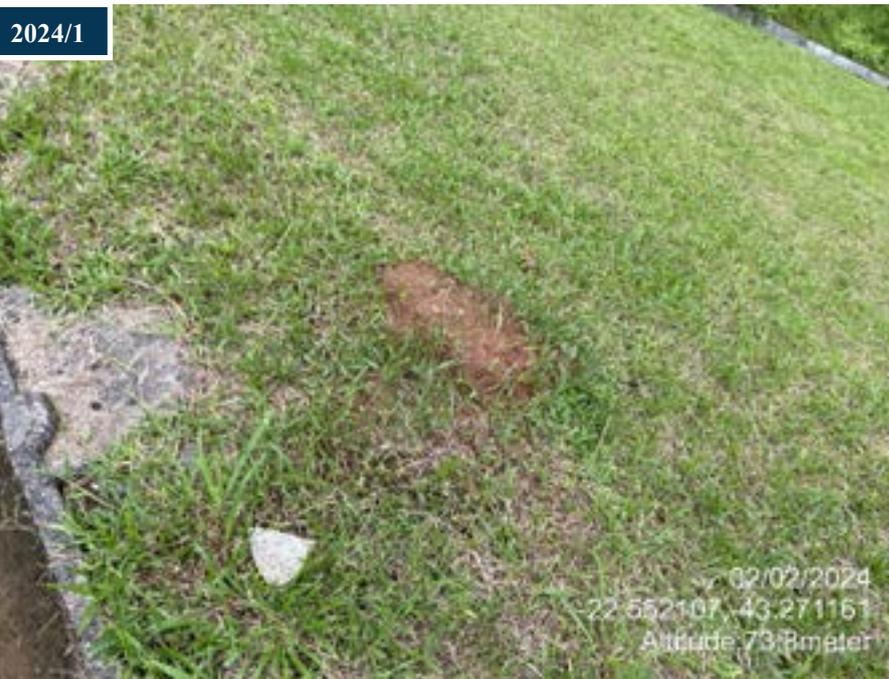
Figura 18: Mesmo com a erradicação os formigueiros reaparecem.

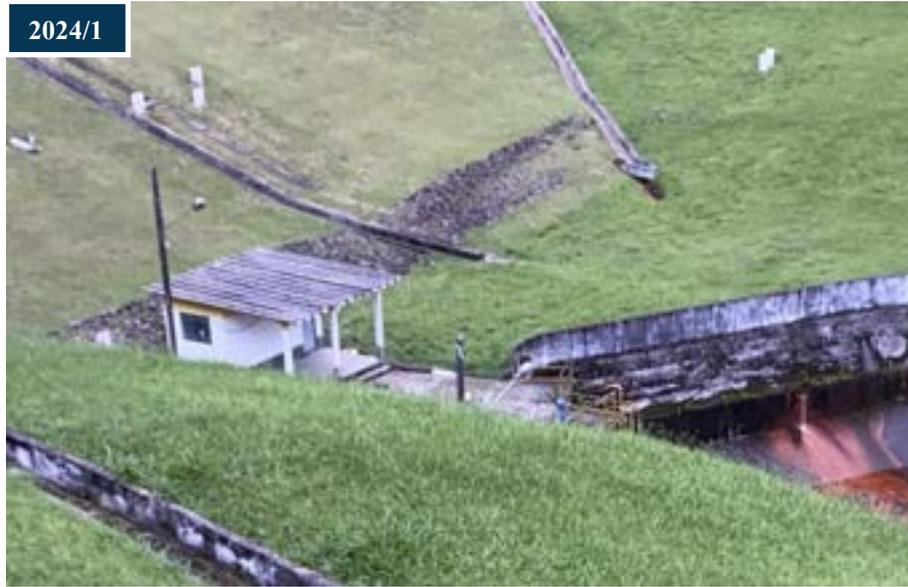
Embora tenha sido realizada a limpeza do dreno de pé, ainda é observada vegetação excessiva (Figura 19), além de sedimentos que obstruíram a estrutura. Recomenda-se realizar uma investigação para saber se essa obstrução é apenas superficial. Caso seja, deve-se substituir essa camada de enrocamento contaminada.

Figura 19: Continuidade da presença generalizada de vegetação no enrocamento do dreno de pé.

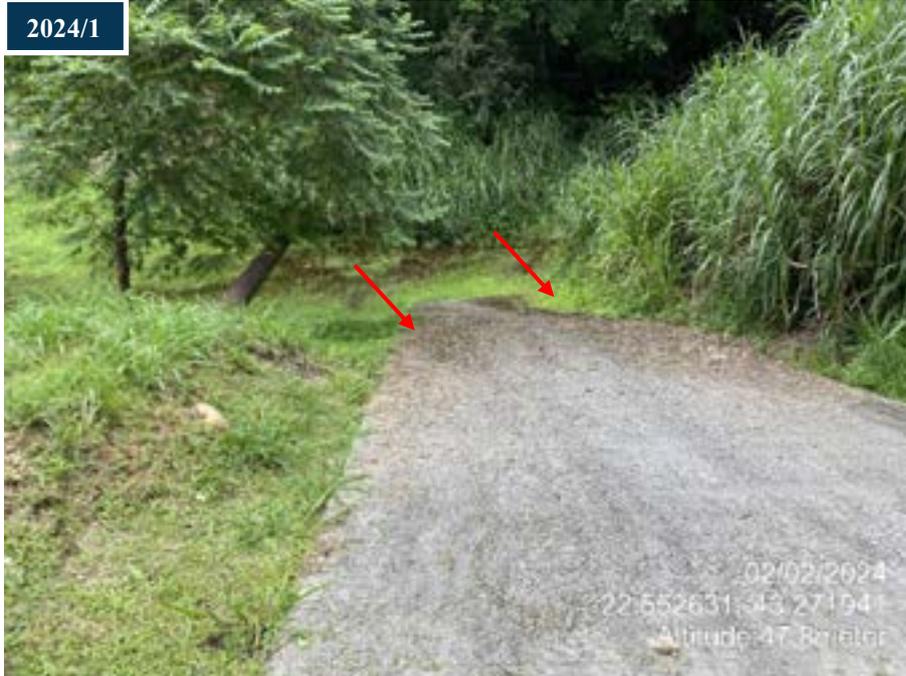
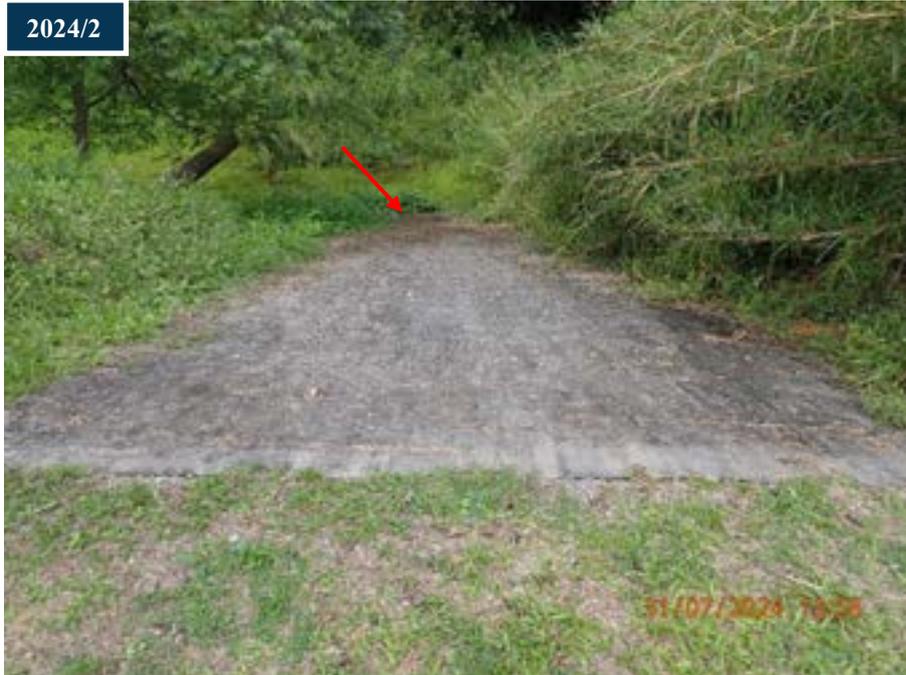
Figura 21: Constância na observação de sinais de surgência a jusante da bacia de descarga.

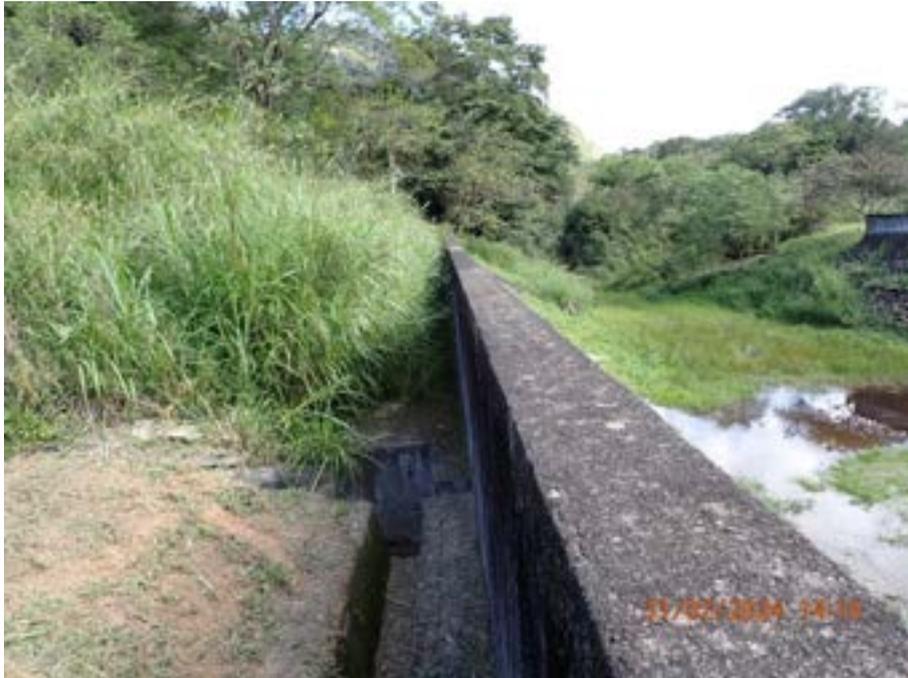
Figura 22: Vegetação arbustiva excessivo impedindo acesso total da lateral esquerda do descarregador.

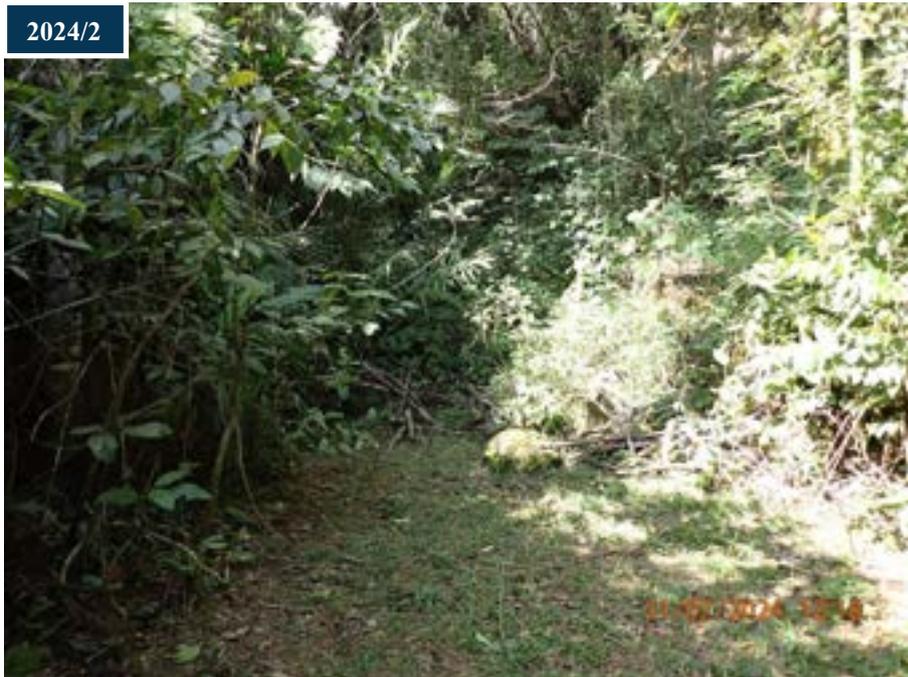
- **B.5.2** – O piezômetro SRPZ-115 foi soterrado devido ao deslizamento do talude adjacente ao instrumento, portanto sua leitura foi interrompida. Alguns outros piezômetros estavam destampados no momento da inspeção e isso pode resultar no entupimento ou na deterioração do material a longo prazo, o que interromperia a sua operação (Figura 25 e Figura 24).

- **B.5.6** – Não são realizadas leituras nos drenos DG e CC devido a impossibilidade de acesso ao poço. O piezômetro SRPZ-115, por sua vez, localizado na ombreira esquerda, foi soterrado por um deslizamento de terra, que está impedindo sua leitura (Figura 25).

Figura 25: Permanência da situação de deslizamento que afeta o piezômetro SRP-115.

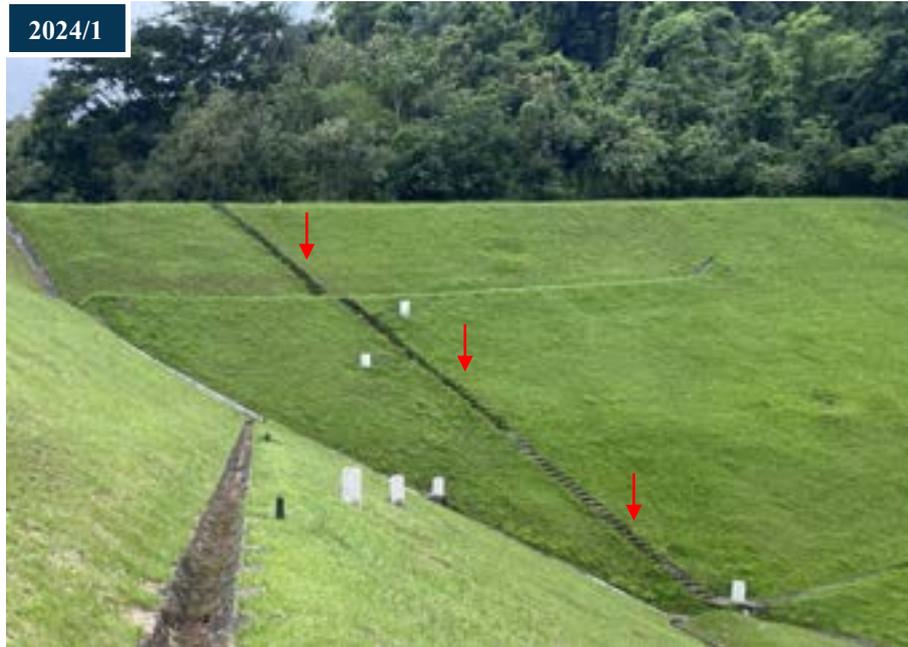
Figura 26: Ausência de corrimão, linha de vida ou demais equipamentos de segurança, expondo os operadores ao risco durante a leitura dos instrumentos e roçagem dos taludes.

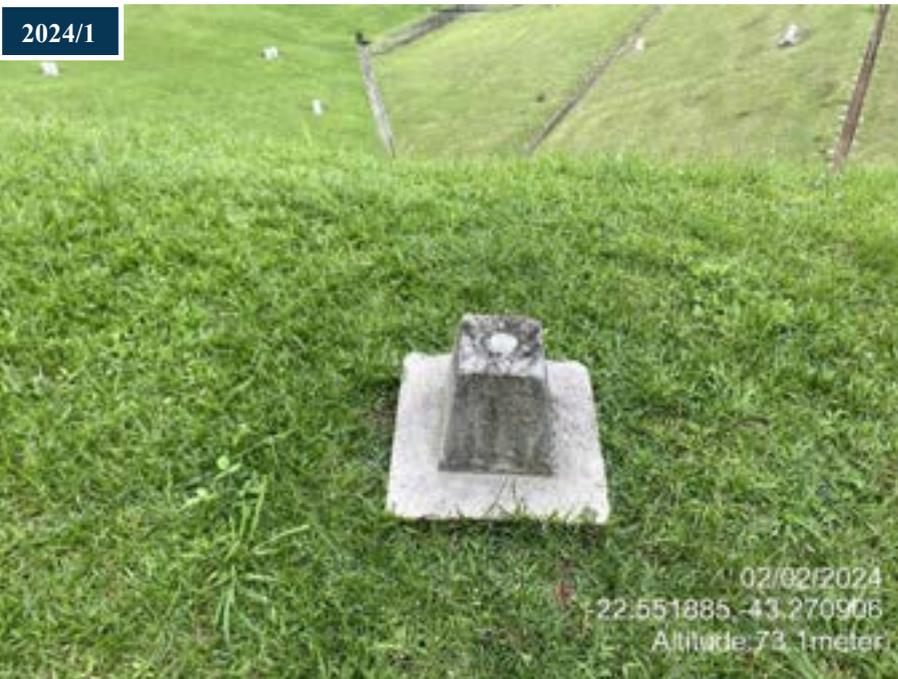
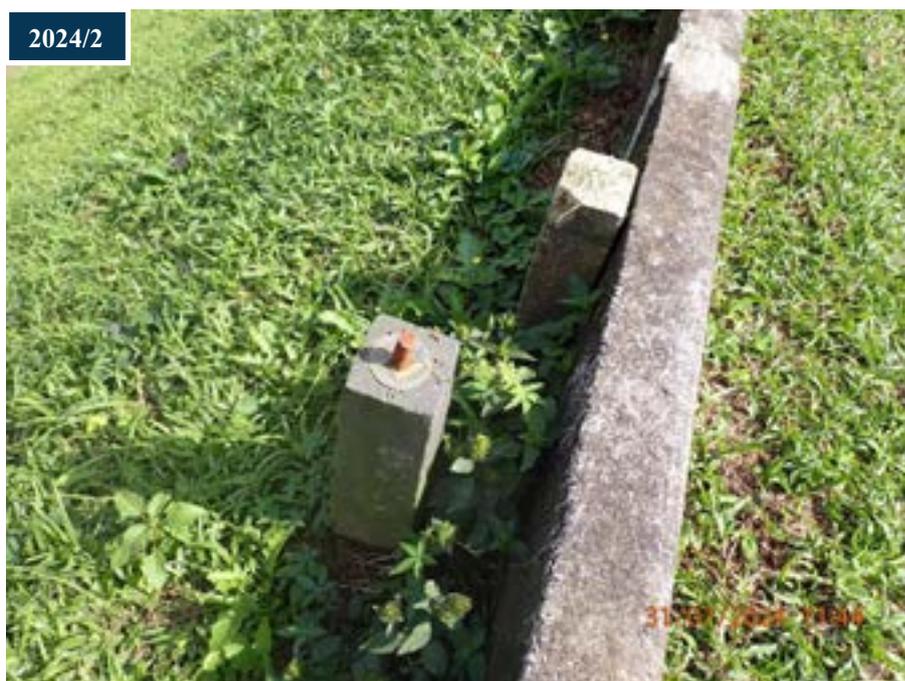
Figura 27: Marcos de referência sem a devida identificação.

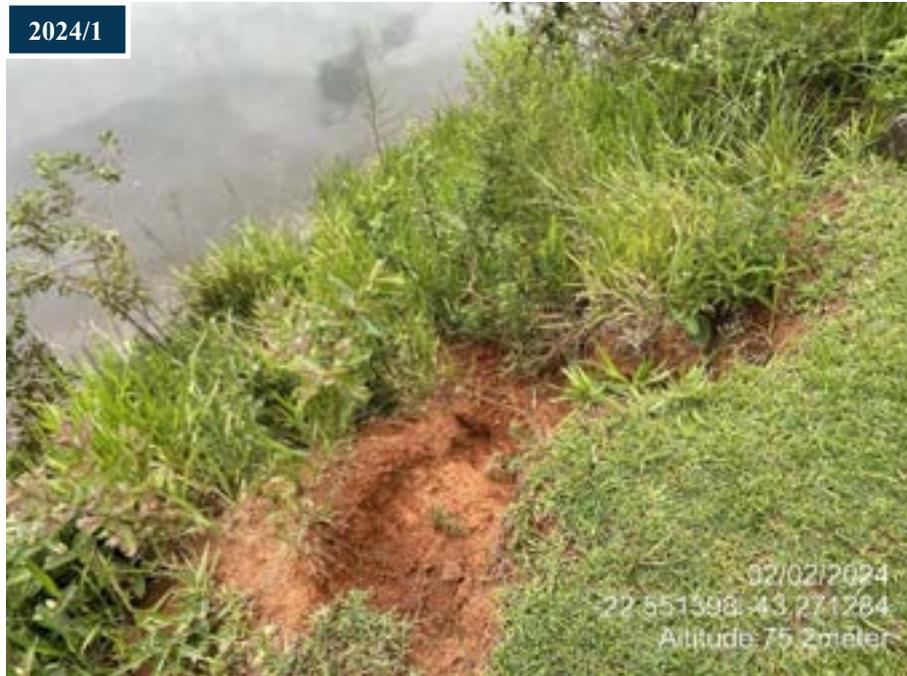
- **B.6.2** – Pequena erosão aparentemente estavel na ombreira esquerda de montante (Figura 31).

ou desalinhamentos. Foi observada uma área com o desenvolvimento de erosão (Figura 31) e vegetação (Figura 32) a montante da ombreira esquerda. A material erodido deve ser recomposto e a vegetação deve ser removida, com o cuidado de também retirar as suas raízes. Além disso, na realização da inspeção atual foi observado escorregamento dos taludes em ambas as obreiras de montante.

Figura 31: Erosão na ombreira esquerda a montante permanece inalterada.

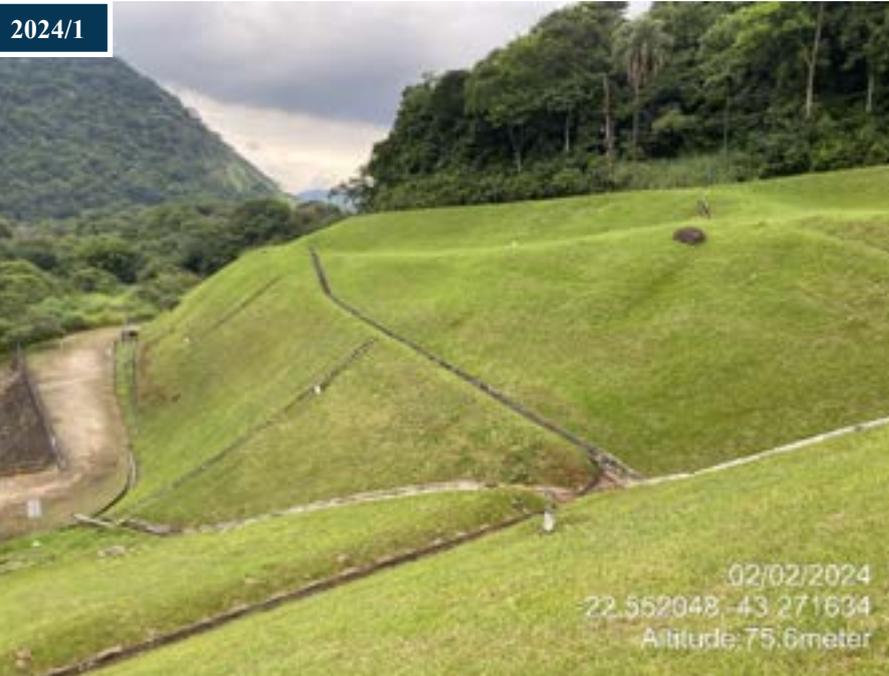
- B.7.2 – Há no talude de jusante da ombreira direita um matacão que favorece a erosão em sua proximidade (Figura 34).
- B.7.6 – Movimento do soo em função do desmoronamento do talude sobre o piezometro danificado (Figura 33).

Figura 34: Permanência da presença de matacão na ombreira direita a jusante.

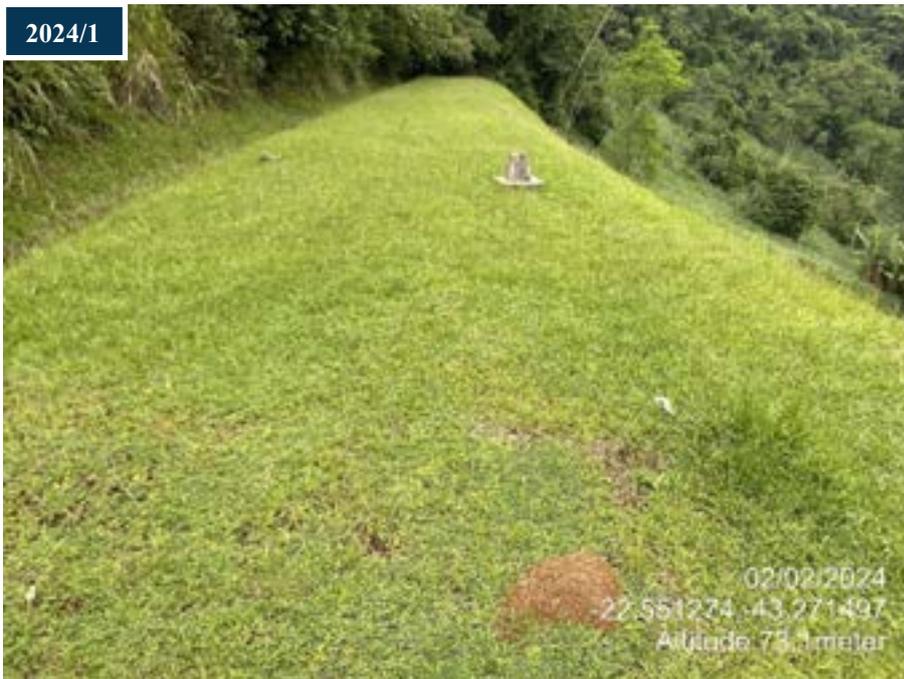
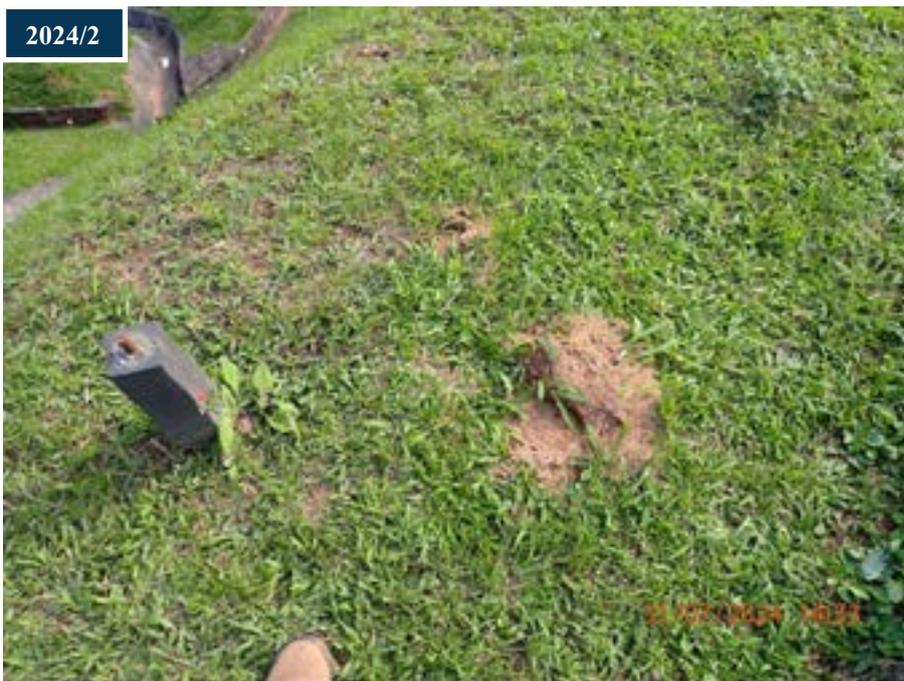
Figura 35: Continuidade da presença de formigueiros na ombreira esquerda a jusante.

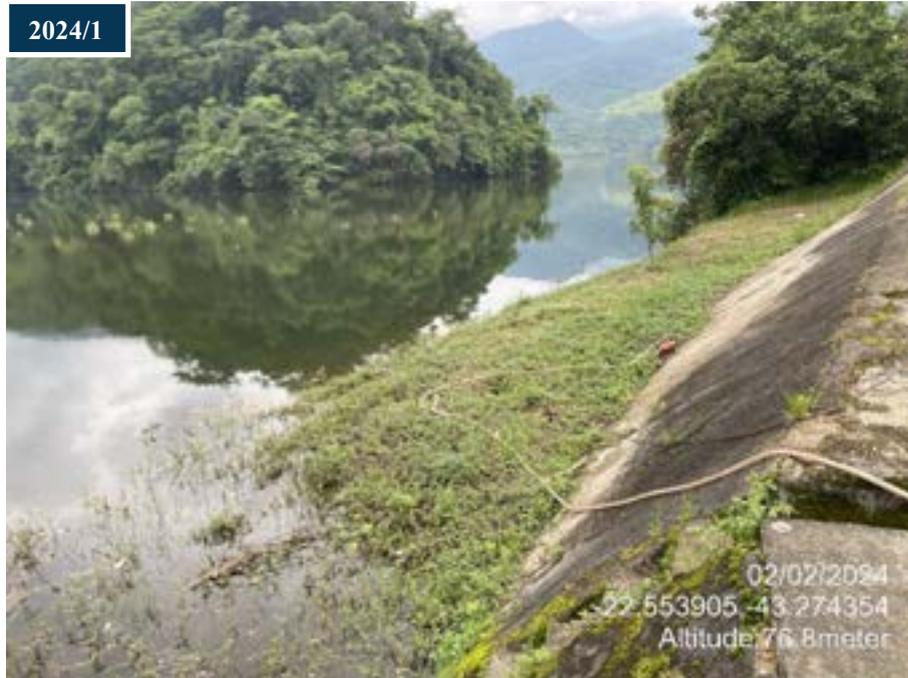
Fissuras na parede lateral esquerda do canal de aproximação (Figura 39).
Dissipadores de energia localizados no canal de restituição apresentando deterioração do concreto (Figura 38).

Figura 39: Situação observada nos paramentos do canal de aproximação nas inspeções de 2024.

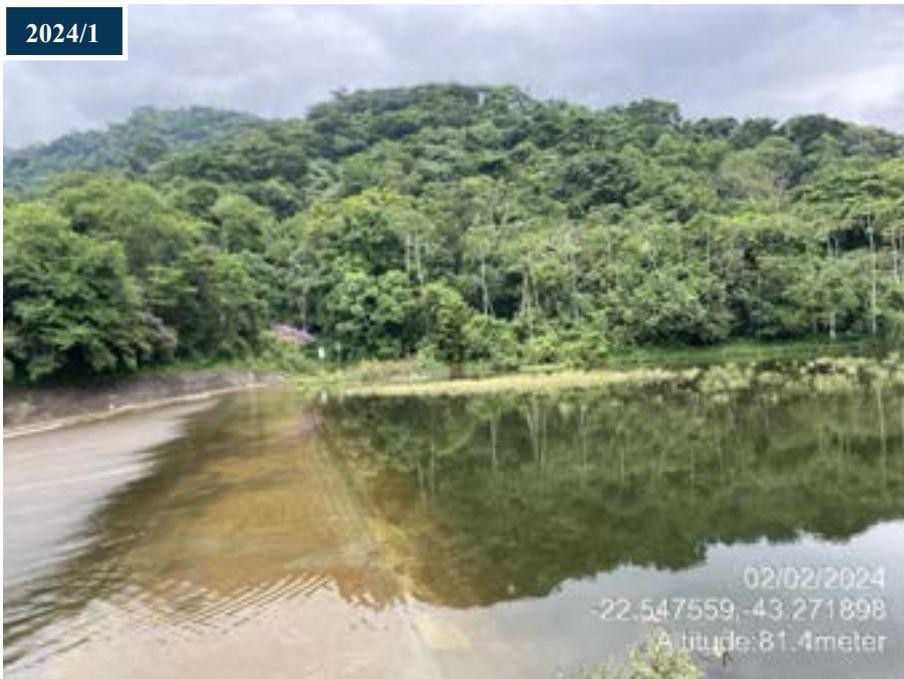
- C.1.1 – Arbustos e vegetação excessiva aquatica no canal de aproximação (Figura 40).

O canal de aproximação do vertedor, em especial os trechos junto aos muros laterais do canal, se encontra com presença elevada de vegetação aquática, o que pode ocasionar na diminuição da velocidade de aproximação e em última instância obstruir trechos da soleira vertente (*Figura 40*). Uma vez que o reservatório se encontra baixo, recomenda-se que seja realizada a remoção da vegetação excessiva e eventual presença de sedimentos. Salienta-se que a manutenção do canal de aproximação e da sua capacidade de manter valores de vazão adequados é benéfico para o reservatório, uma vez que, mantida uma maior capacidade de vertimento, o sedimento presente no reservatório terá maior facilidade em ser vertido, evitando um aumentando da anomalia. Além disso, a desobstrução também é necessária para evitar problemas no barramento e demais estruturas associadas decorrentes de níveis elevados em períodos de chuvas extremas.

Figura 40: Comparativo entre situações observadas no canal de aproximação em 2024.

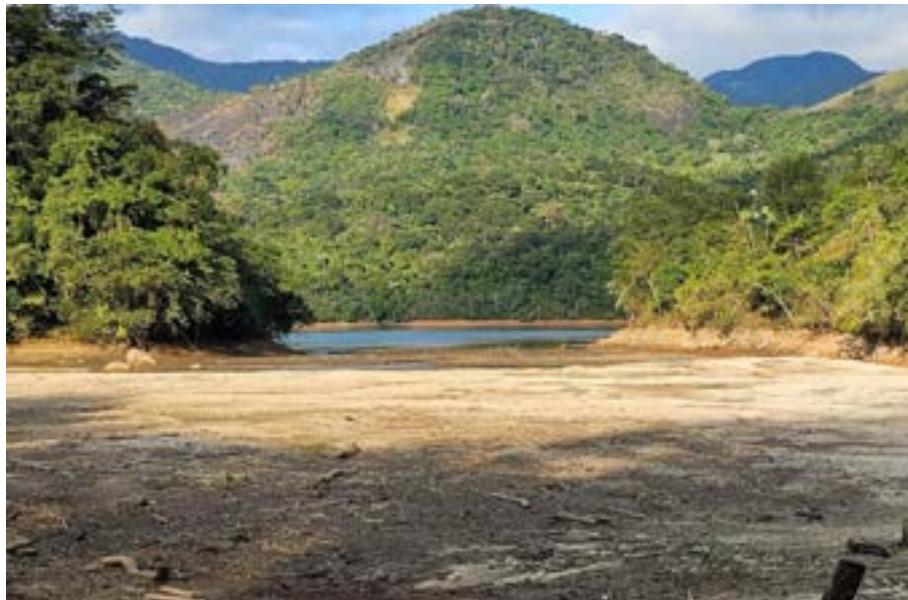
Observações e comentários:
- D.1 – Não foi observada a existência de régua limimétrica que auxilie na determinação do nível d'água no reservatório.
- D.6 – A anomalia voltou a ser visível devido ao baixo nível do reservatório (Figura 54).
A leitura do nível é realizada por meio do pio elétrico inserido em um tubo próximo à passarela da tomada d'água (Figura 55).

Figura 54: Assoreamento elevado das margens do reservatório a montante do vertedouro.

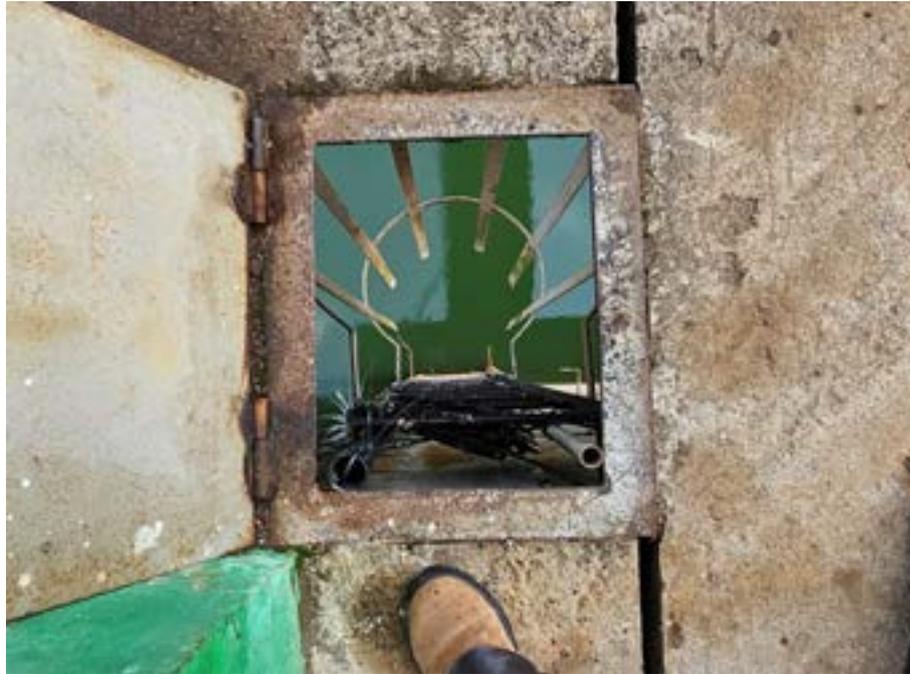
Figura 55: Instrumentos de aferição do nível d'água no reservatório.

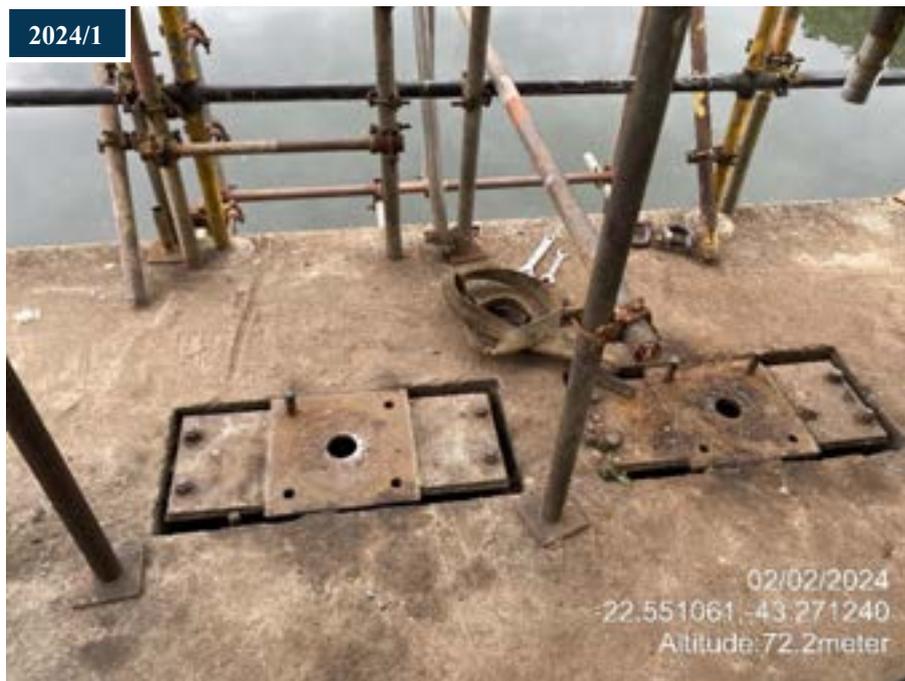
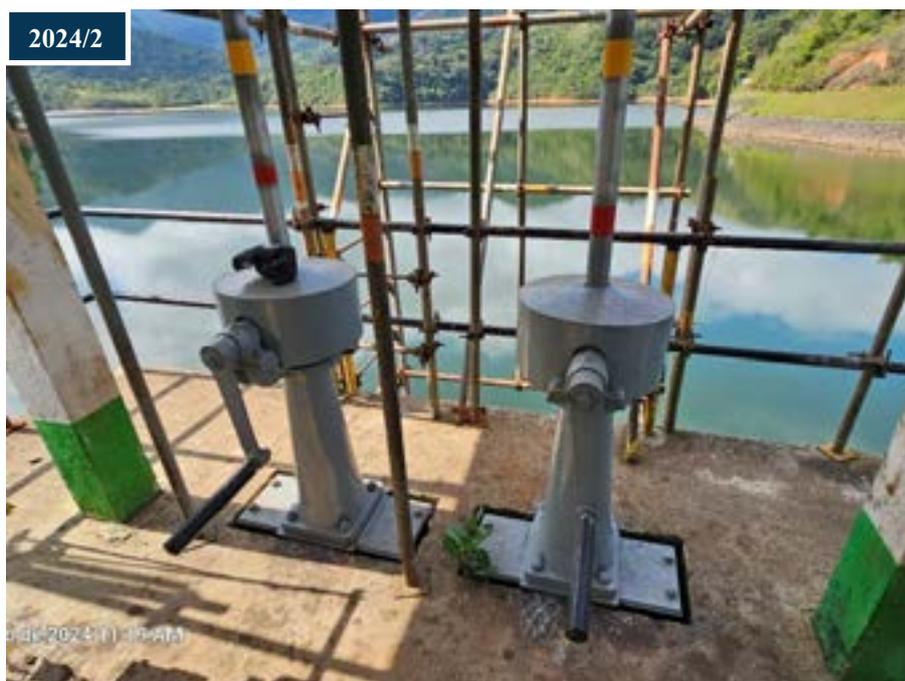
As hastes de operação das comportas foram reinstaladas após a manutenção do equipamento (Figura 58).

Figura 58: Hastes de operação das comportas reinstaladas após manutenção.

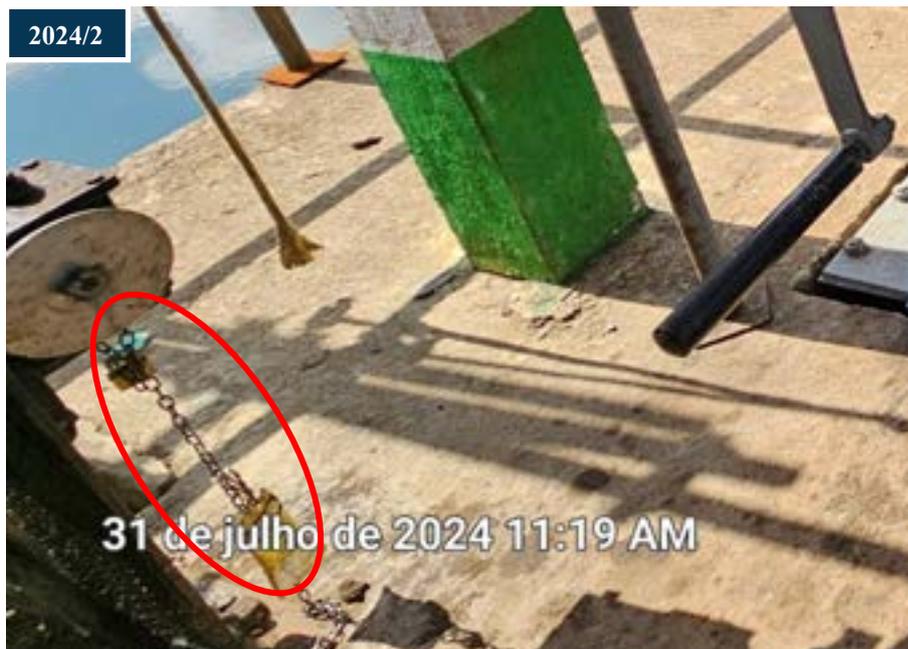
Figura 60: Equipamento permanece cadeado para prevenção de abertura da comporta de forma acidental.

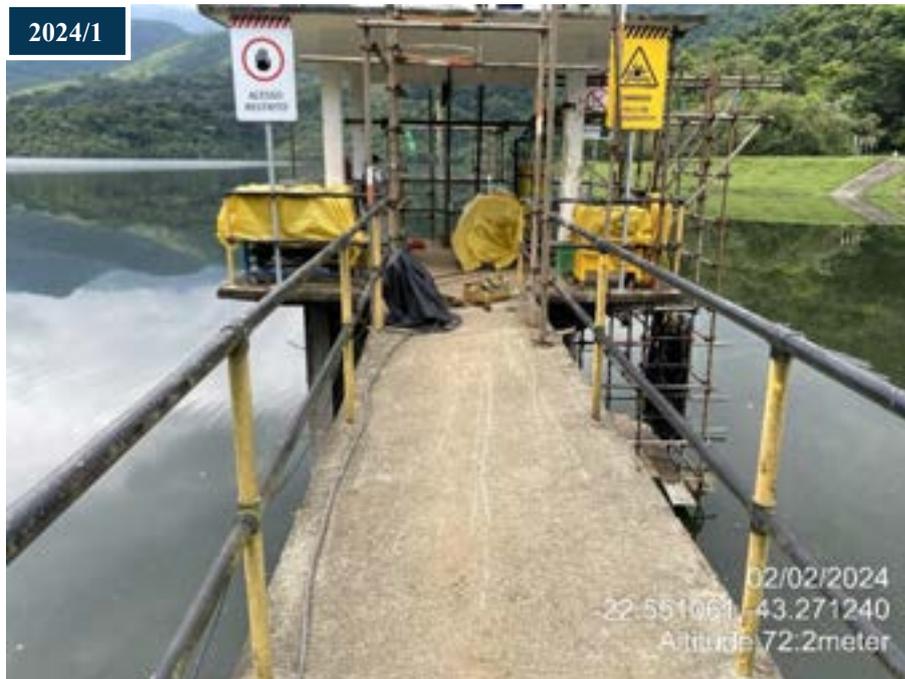
- E.4.6 – Guarda corpo metálico do passadiço se encontra deteriorado pela falha na pintura (Figura 61).
- E.4.9 – Pontos recuperados no pilar da torre apresentando fissuras e deterioração do concreto. (Figura 59).

Figura 61: Guarda corpo da passarela de acesso se encontra com a pintura danificada.

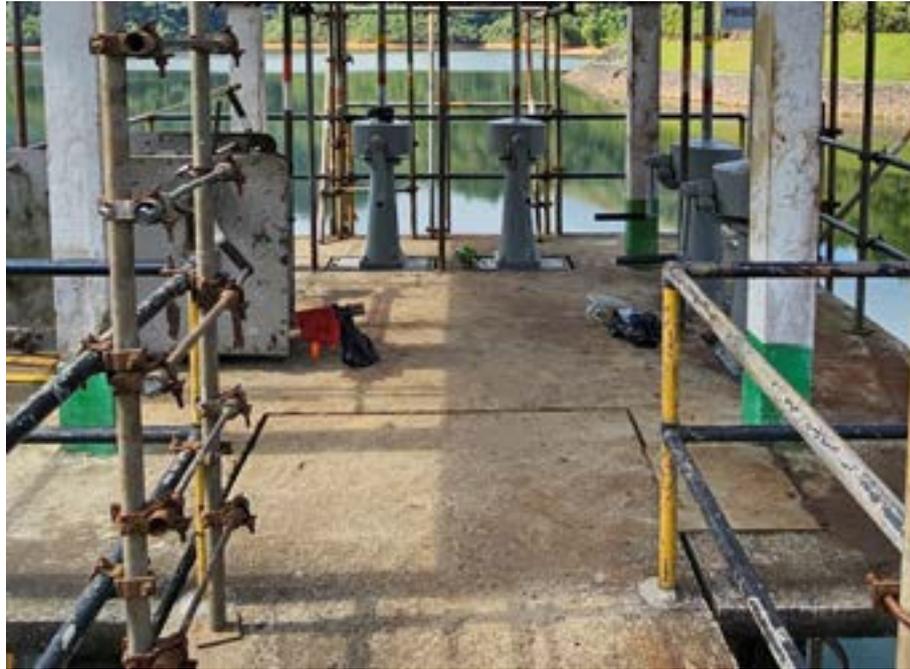
Figura 62: Necessidade de abertura de alçapão para inspeção interno da torre.

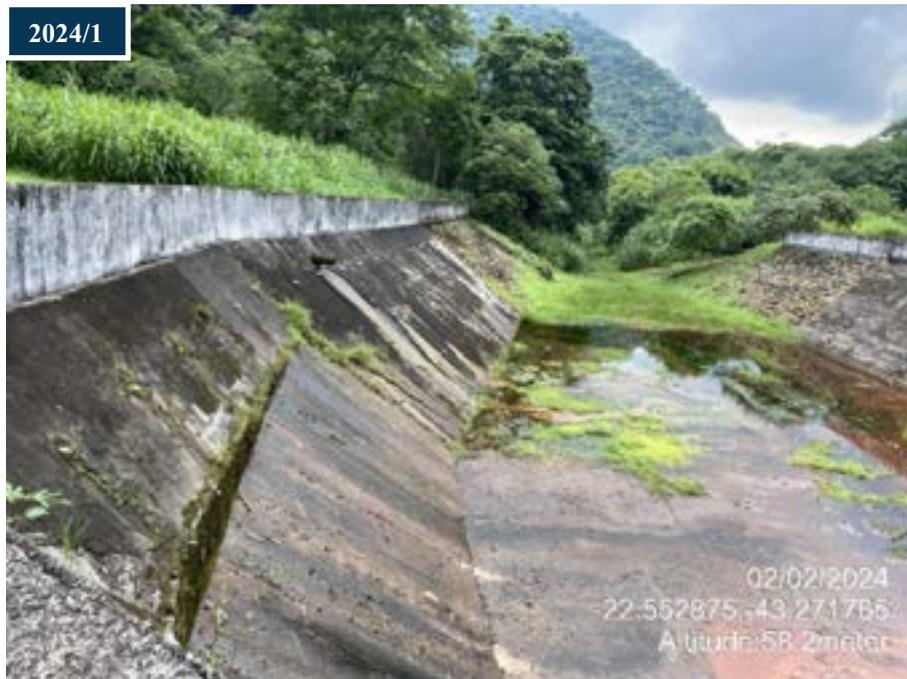
H.	ESTRUTURA DE SAÍDA	SITUAÇÃO	MAGNITUDE	NPA
Observações e comentários:				
- H.8 – Excesso de vegetação arbustiva na letaral esquerda da bacia de dissipação do descarregador de fundo.				
- H.10 – Falta de manutenção da vegetação e acúmulo de material sobre o concreto (lajes e paredes) que compõe a bacia. (Figura 68).				
- H.14 – Há deslocamentos, trincas e movimentação da parede de concreto da bacia de dissipação (Figura 69).				
- H.15 – O muro de proteção da bacia de dissipação, possui fissuras e desalinhamentos é importante. (Figura 70).				
A canaleta adjacente ao muro lateral esquerdo da bacia apresenta-se oca por baixo, indicando processos erosivo sob a canaleta.

Figura 68: Comparativo entra a situação observada da vegetação aquática na bacia de dissipação.
